**تهیه نقشه جانمایی سازه‌ها، عملیات  
اجرائی و برآورد میزان تخریب در  
ایستگاه پخش سیلاب تاسران کبودراهنگ**

شماره ثبت: ۵۸۵۱۱

علی اصغر فرهادی، هادی نظری پویا، قاسم اسدیان

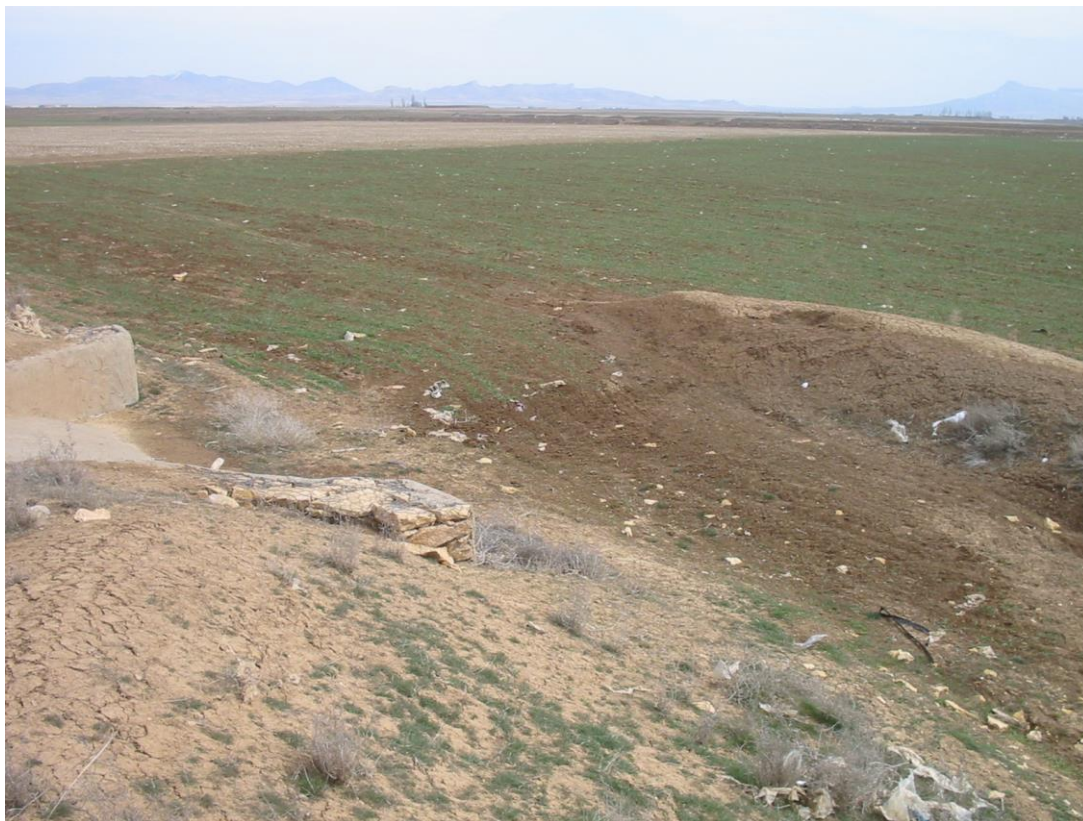
شکل ۲۱- تخریب سنگ چین حفاظتی دروازه کانال پخش اول P2-1 از کانال گسترشی دوم G2 (فرهادی، ۱۳۹۷)

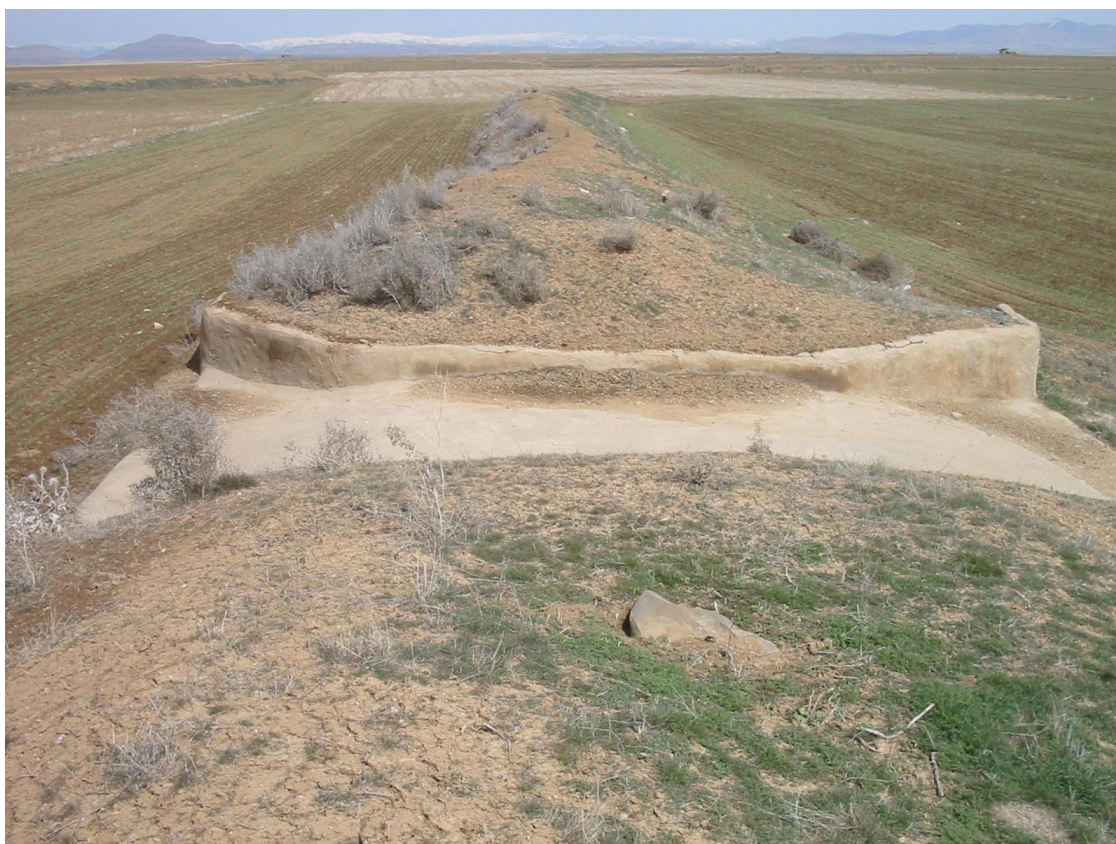
شکل ۲۲- وضعیت کلی دروازه کانال پخش اول P2-1 از کانال گسترشی دوم G2 (فرهادی، ۱۳۹۷)

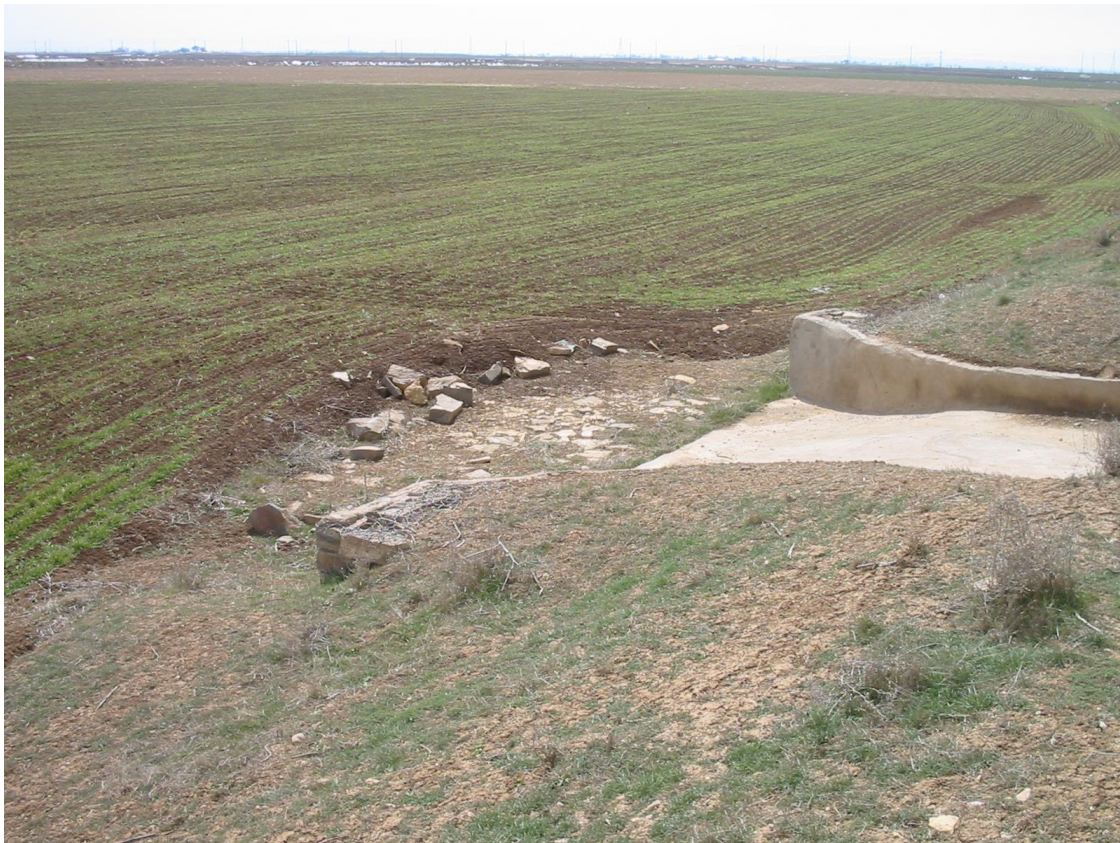
**شکل ۲۳- تخریب جزئی سنگ‌چین حفاظتی دروازه کانال پخش اول P2-1 از کانال گسترشی دوم G2 (فرهادی، ۱۳۹۷)**

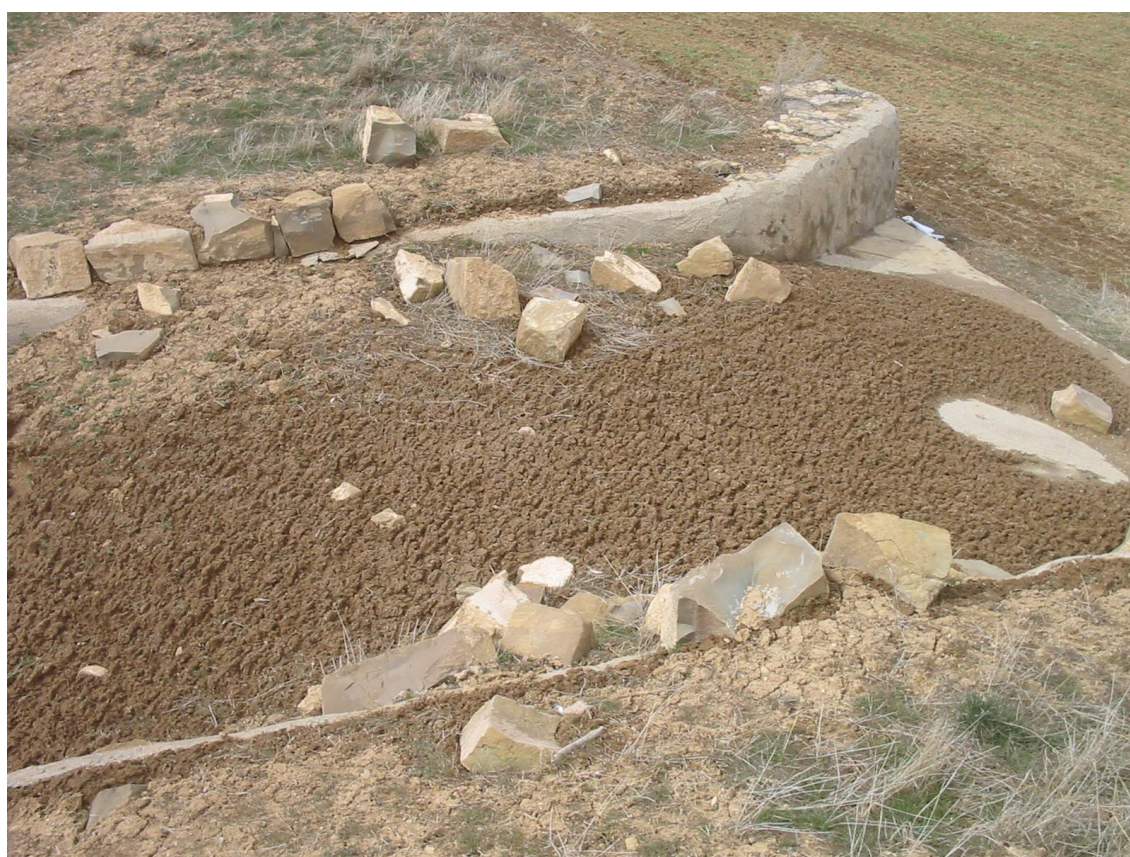
شکل ۲۴- تخریب جزئی دیواره دروازه کانال پخش دوم P2-2 از کانال گسترشی دوم G2 (فرهادی، ۱۳۹۷)

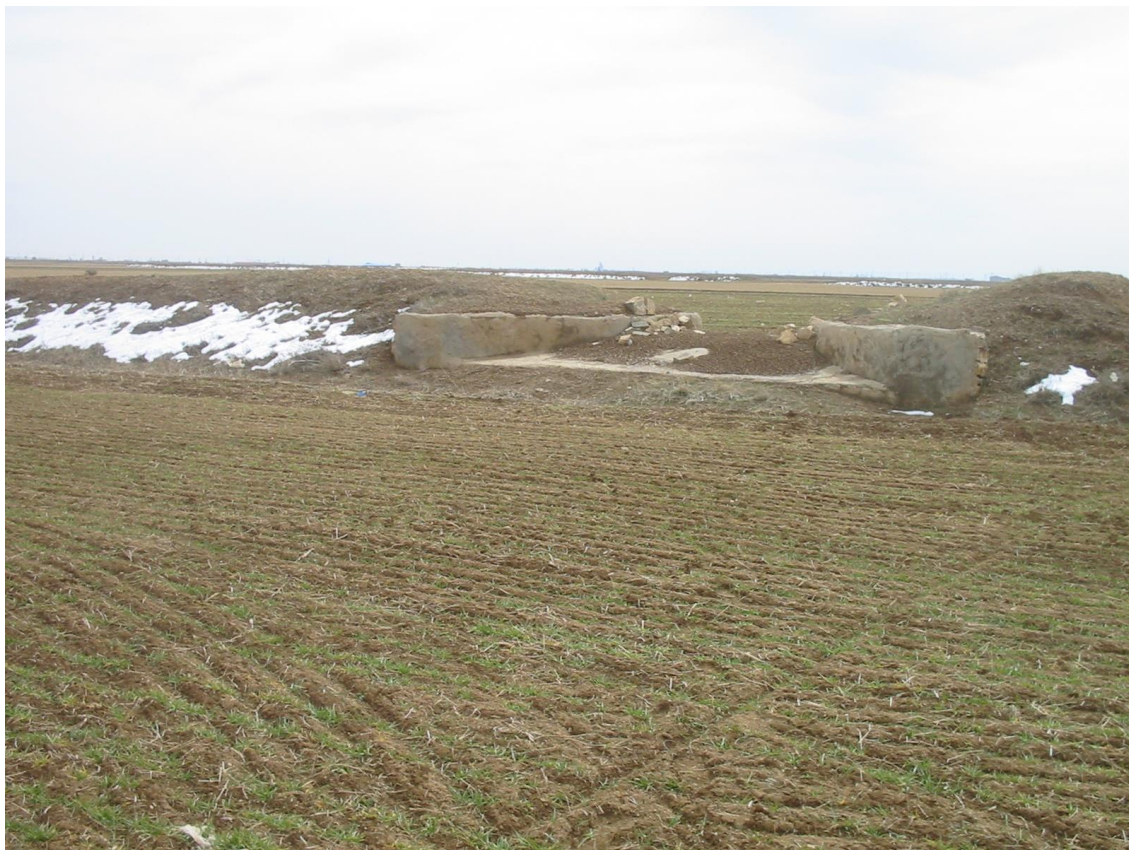
**شکل ۲۵- تخریب جزئی سنگ‌چین حفاظتی دروازه کانال پخش دوم P2-2 از کانال گسترشی دوم G2**  
(فرهادی، ۱۳۹۷)

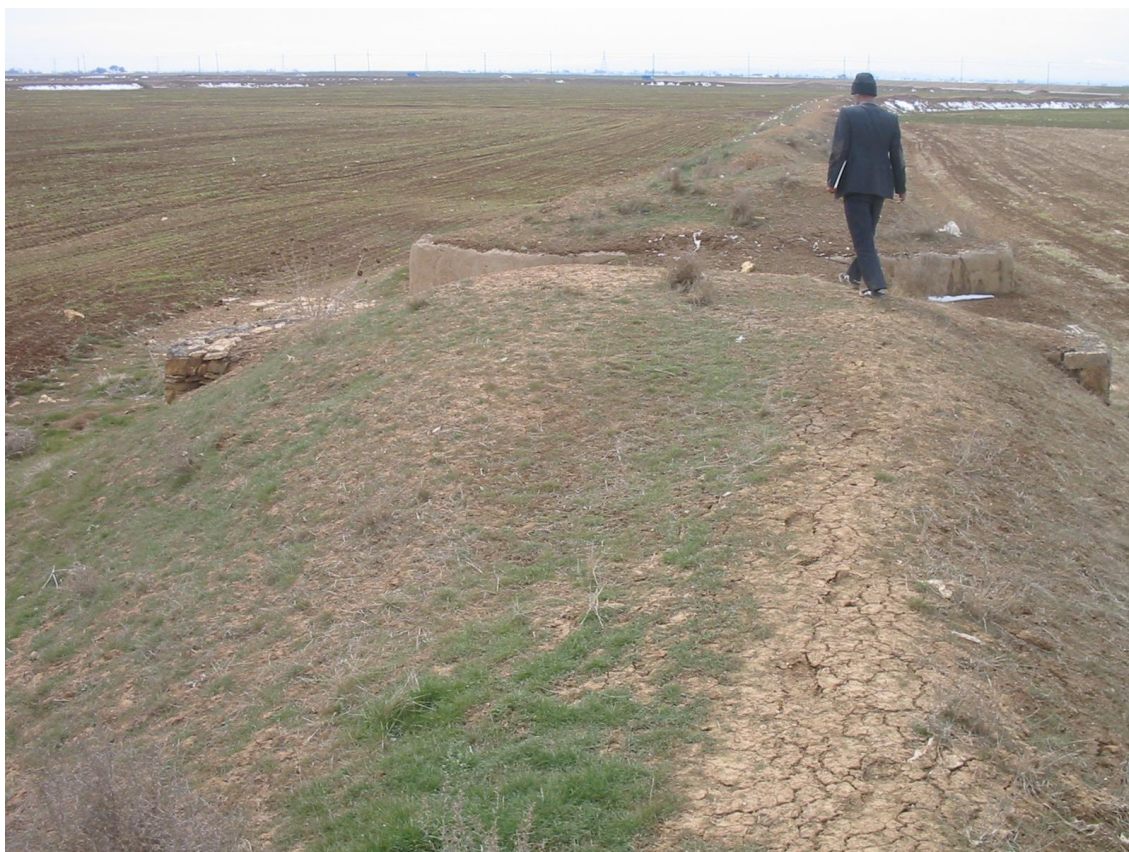
**شکل ۲۶-** تخریب جزئی سنگ‌چین حفاظتی دروازه کانال پخش دوم P2-2 از کانال گسترشی دوم G2  
(فرهادی، ۱۳۹۷)

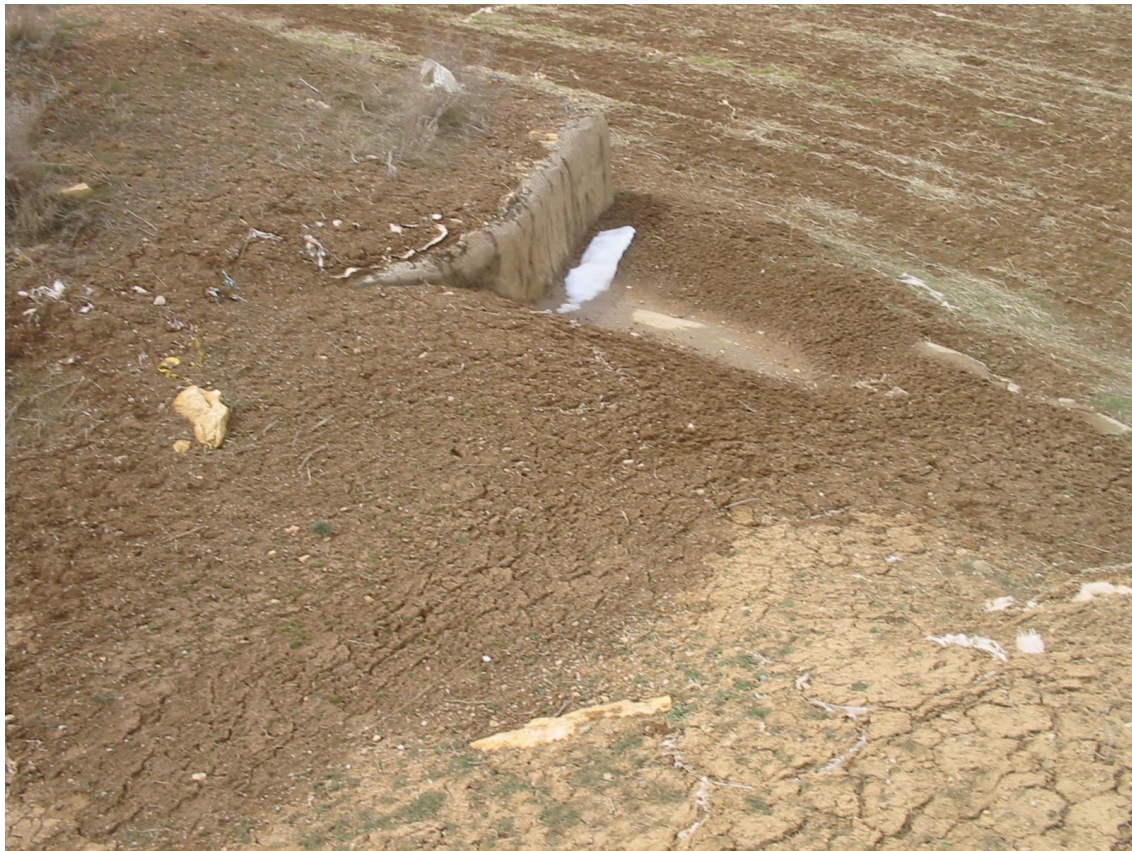
**شکل ۲۷-** تخریب جزئی و مسدود شدن دروازه کانال پخش دوم P2-2 از کانال گسترشی دوم G2 (فرهادی،  
۱۳۹۷)

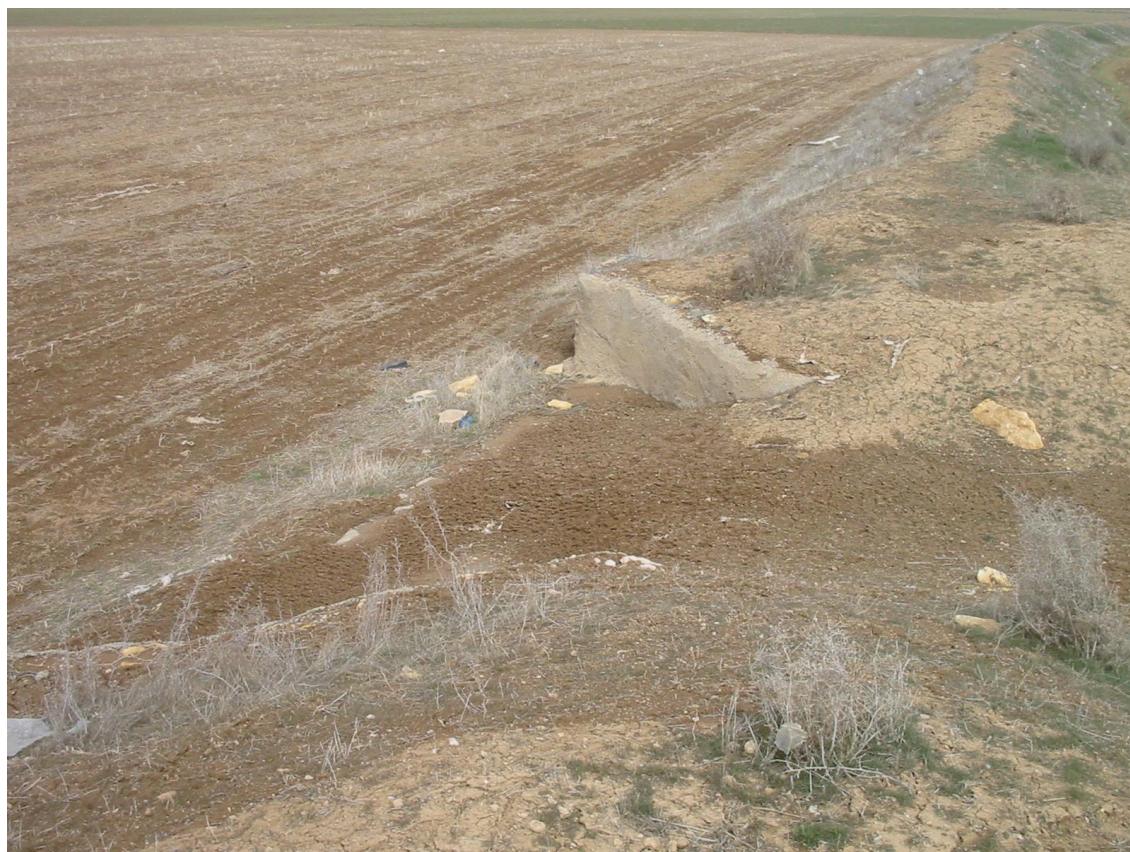
**شکل ۲۸- تخریب جزئی و مسدود شدن دروازه کانال پخش دوم P2-2 از کانال گسترشی دوم G2 (فرهادی، ۱۳۹۷)**

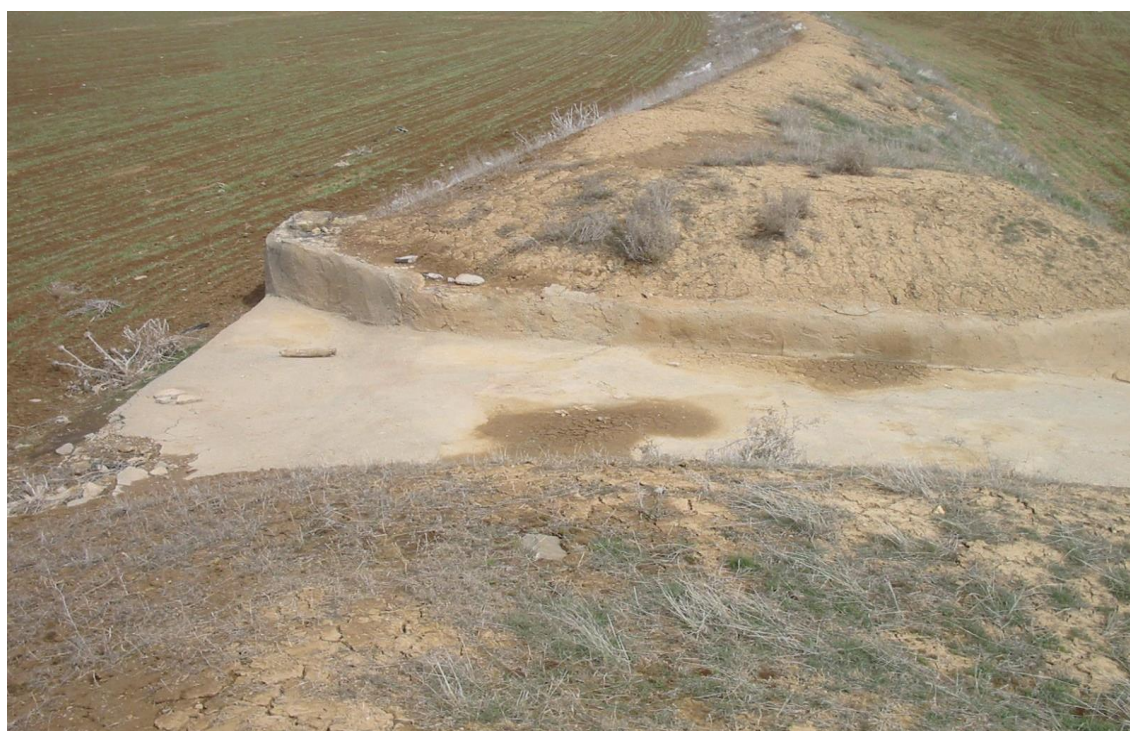
**شکل ۲۹- تخریب جزئی سنگ‌چین حفاظتی دروازه کانال پخش دوم P2-2 از کانال گسترشی دوم G2 (فرهادی، ۱۳۹۷)**

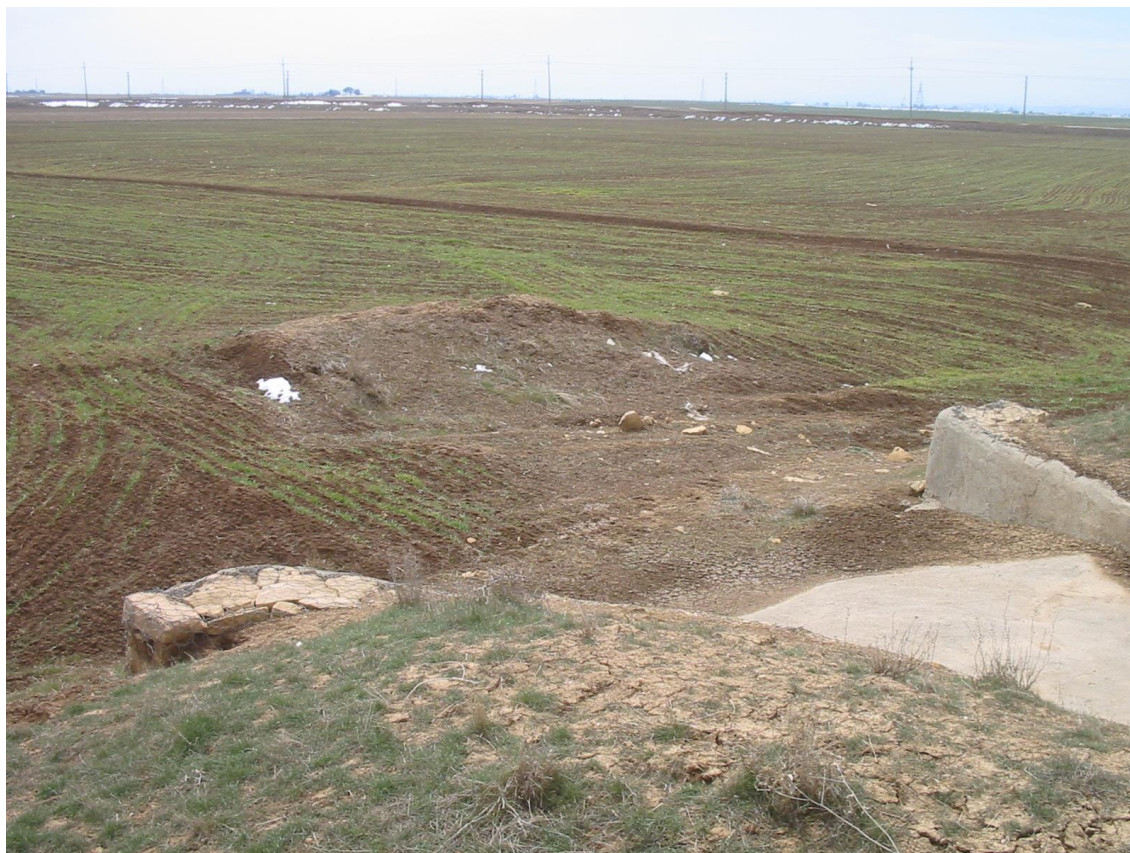
**شکل ۳۱ -** تخریب جزئی سنگ‌چین و سپر حفاظتی دروازه کانال پخش سوم P2-3  
از کانال گسترشی دوم G2 (فرهادی، ۱۳۹۷)

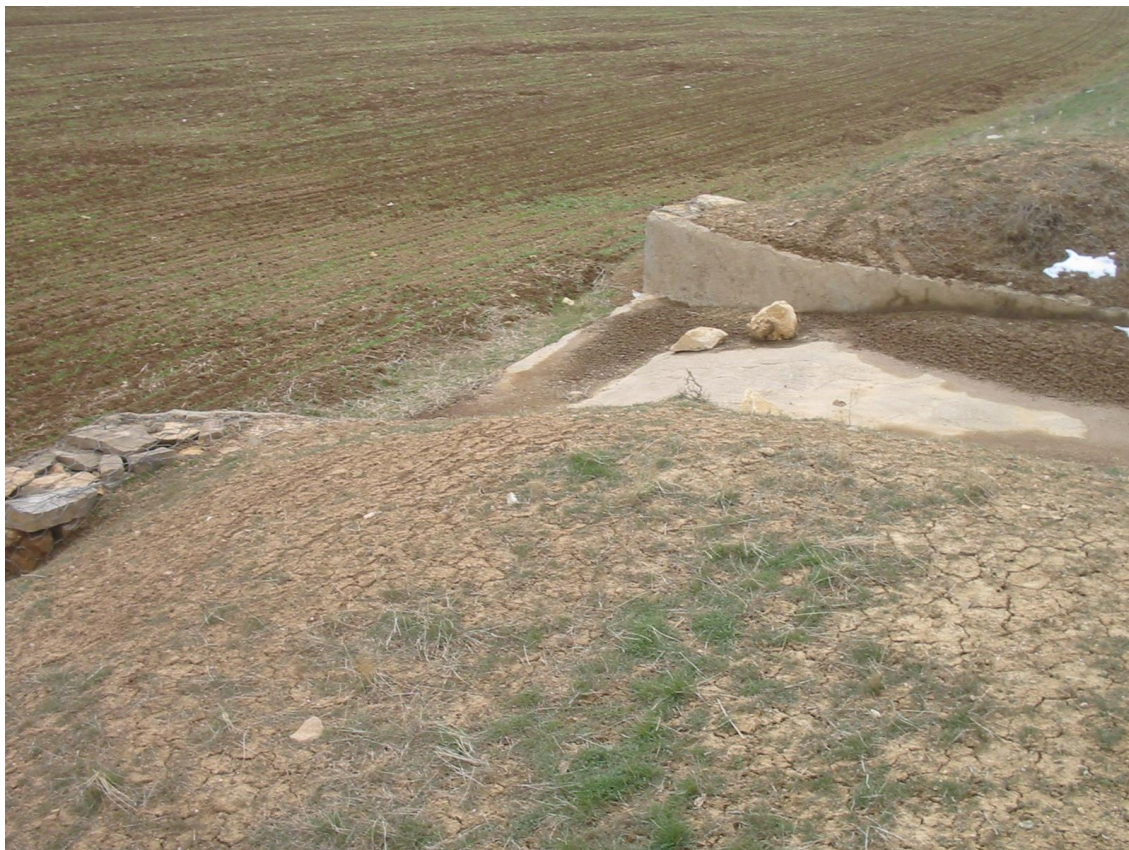
شکل ۳۲- تخریب کلی سنگ‌چین حفاظتی دروازه کانال پخش سوم P2-3 از کانال گسترشی دوم G2  
(فرهادی، ۱۳۹۷)

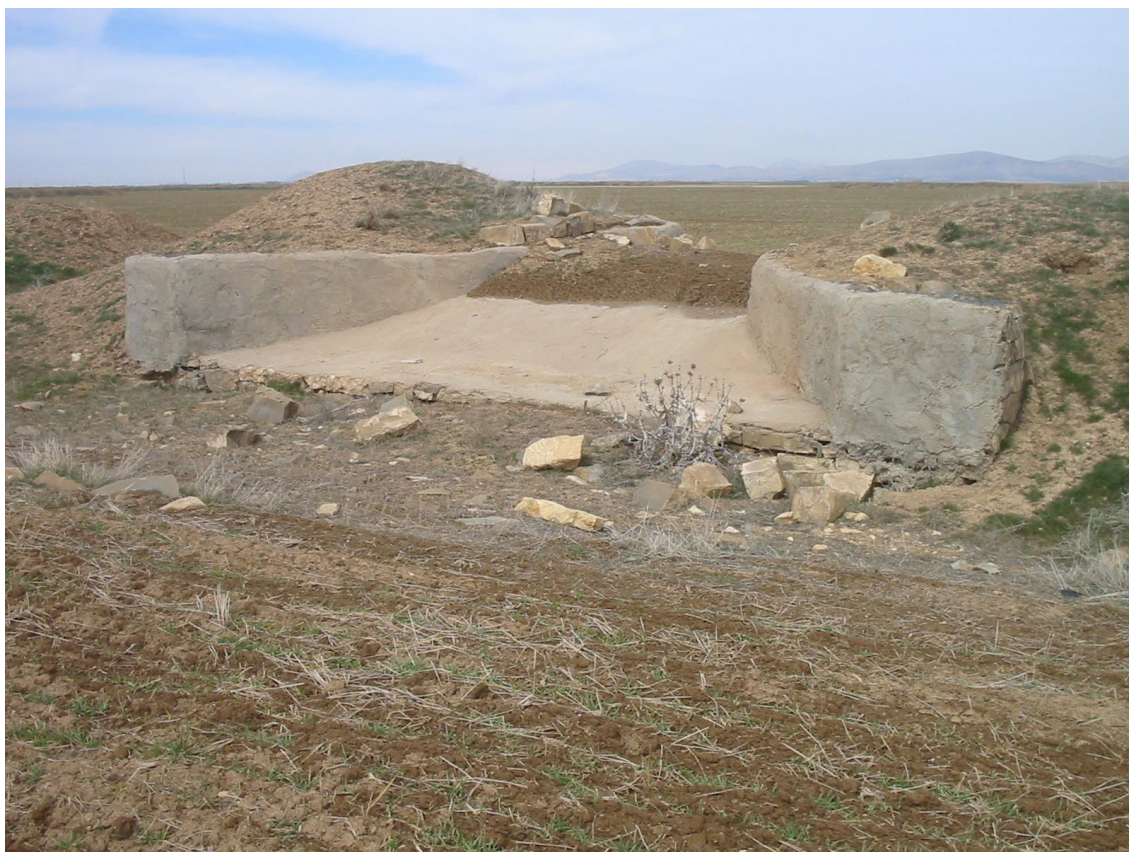
**شکل ۳۳- تخریب کلی سنگ‌چین حفاظتی دروازه کانال پخش سوم P2-3 از کانال گسترشی دوم G2**  
(فرهادی، ۱۳۹۷)

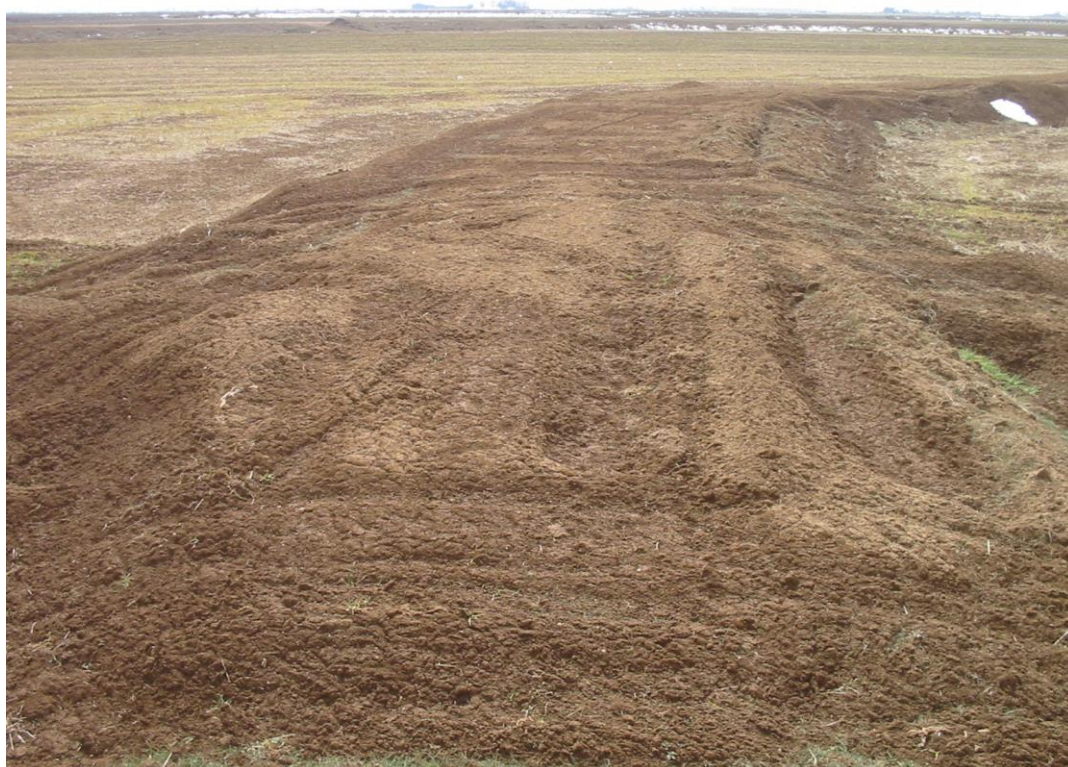
شکل ۳۸- تخریب کلی کانال گسترشی سوم G3 (فرهادی، ۱۳۹۷)

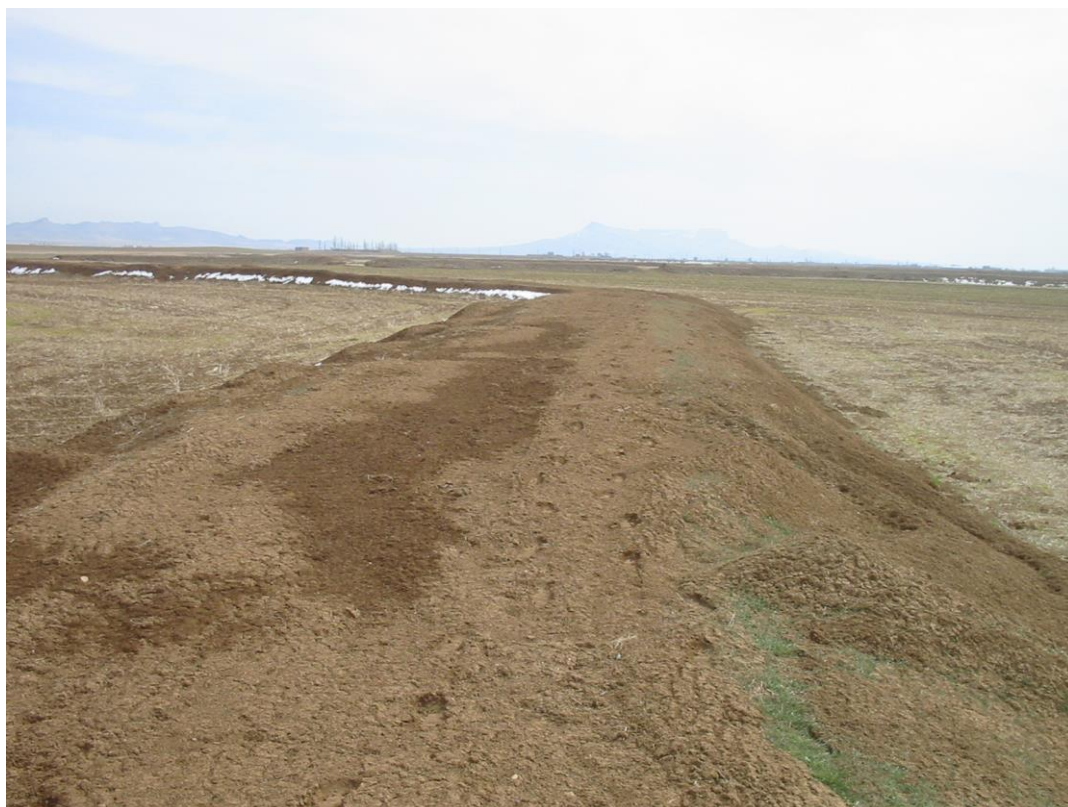
شکل ۳۹- تخریب کلی کانال گسترشی سوم G3 (فرهادی، ۱۳۹۷)

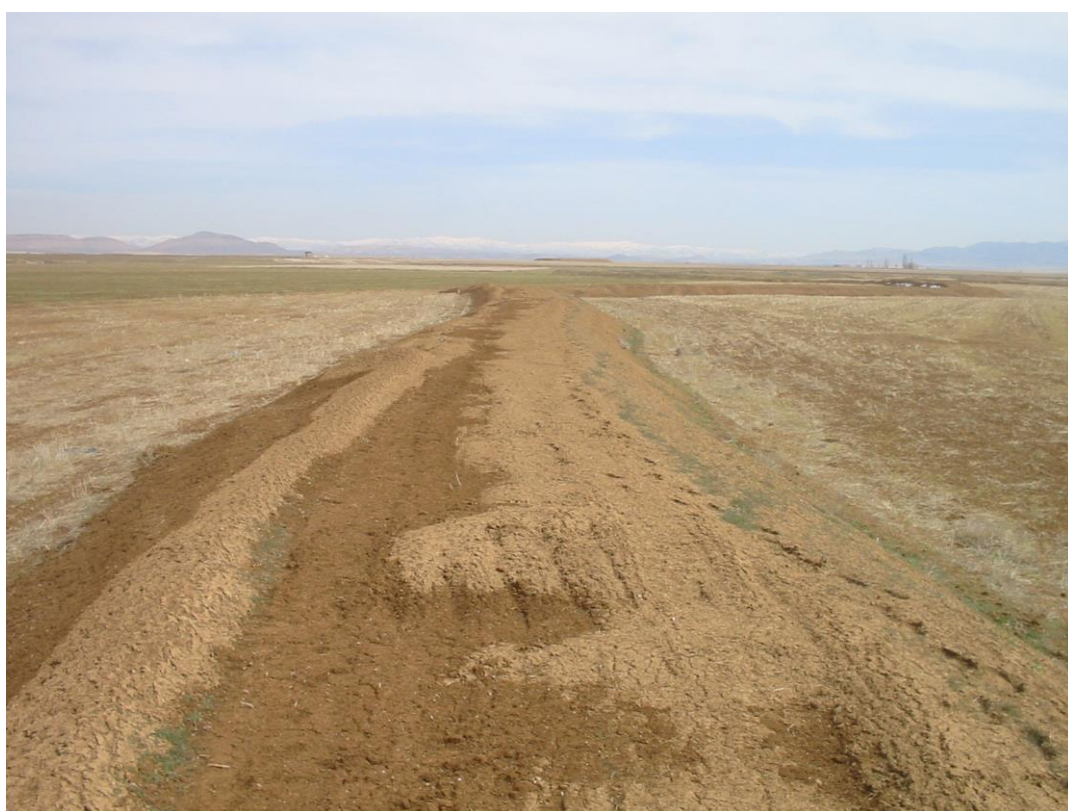
شکل ۴۰- تخریب کلی کانال گسترشی سوم G3 (فرهادی، ۱۳۹۷)

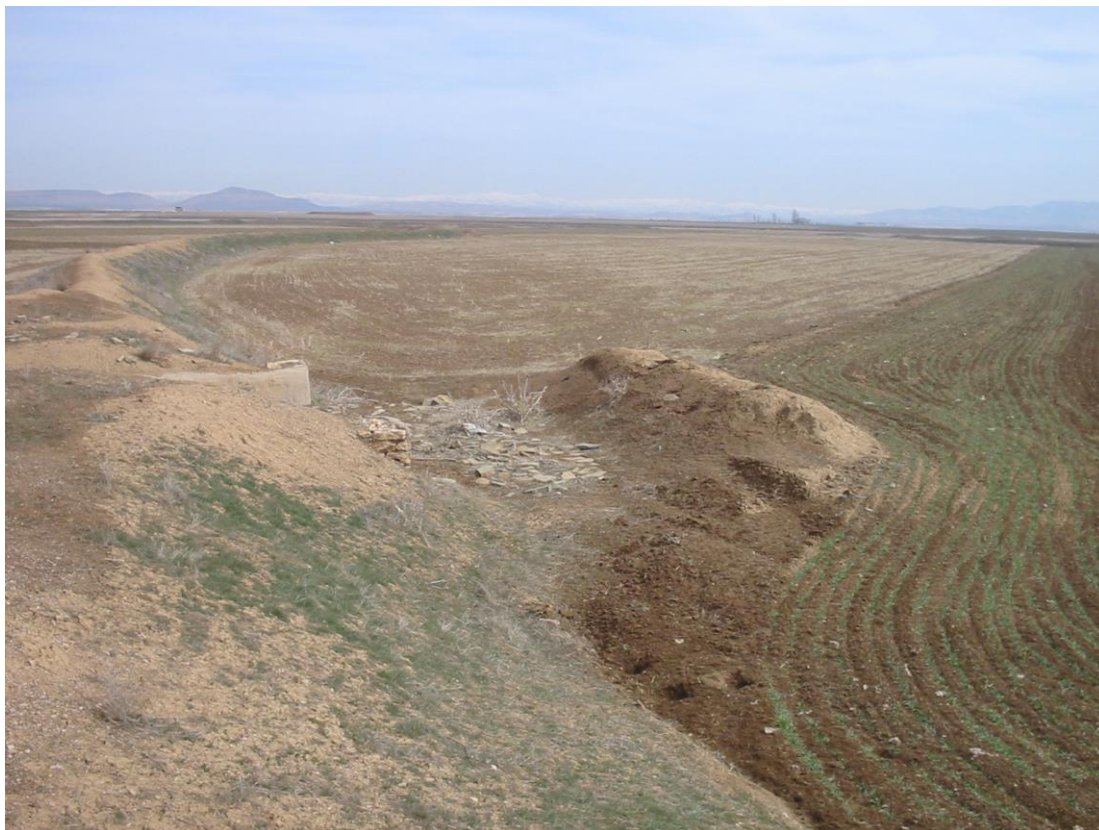
شکل ۴۳- تخریب جزئی سپر حفاظتی دروازه کانال پخش اول P3-1 از کانال گسترشی سوم G3 (فرهادی، ۱۳۹۷)

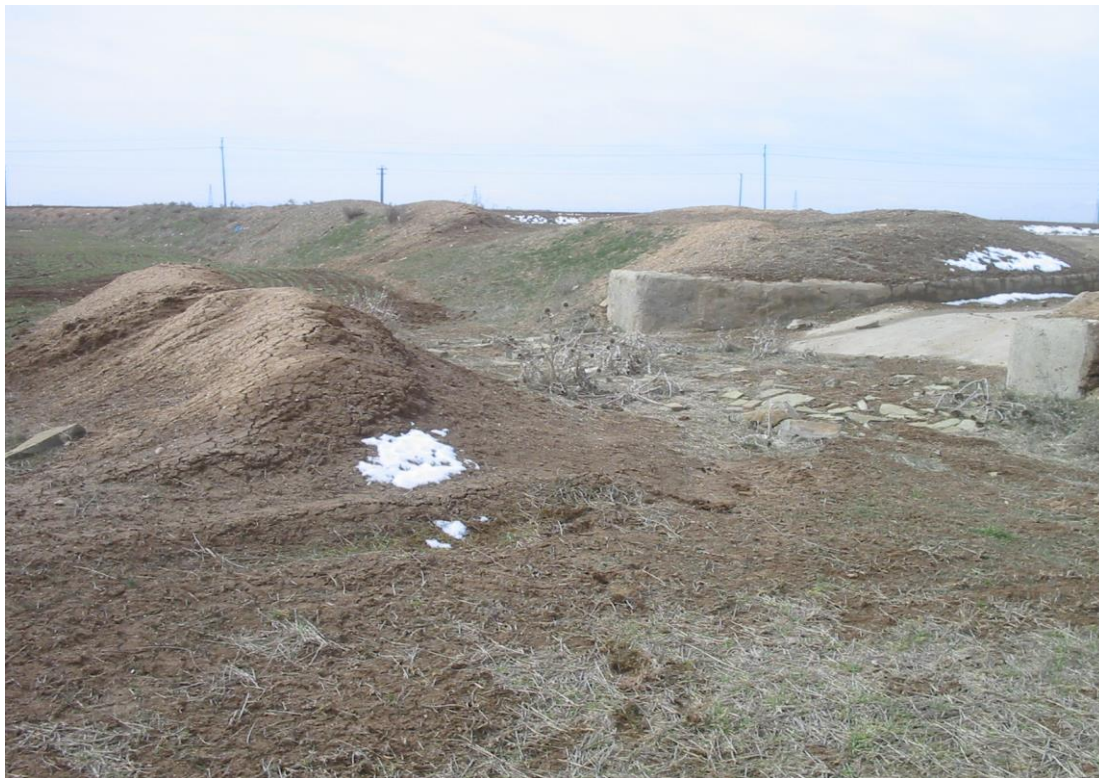
شکل ۴۴- تخریب جزئی سپر حفاظتی دروازه کانال پخش اول P3-1 از کانال گسترشی سوم G3 (فرهادی، ۱۳۹۷)

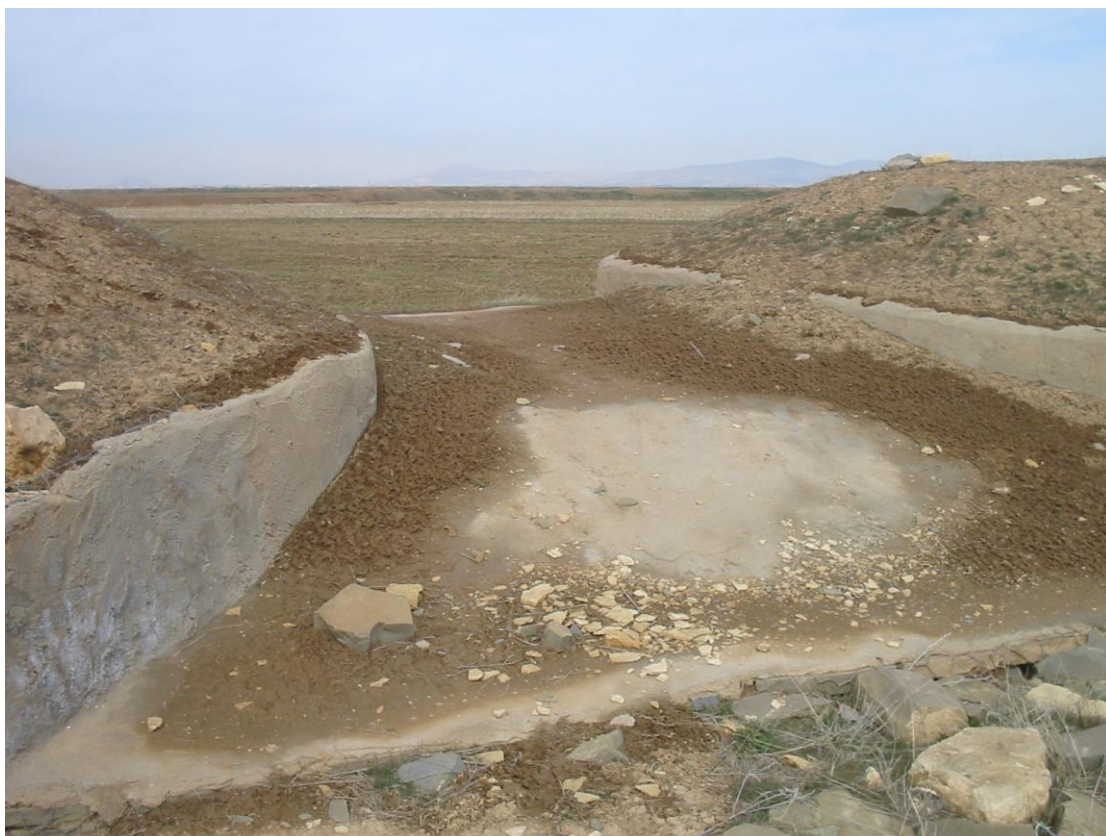
شکل ۴۵- وضعیت کلی دروازه کانال پخش اول P3-1 از کانال گسترشی سوم G3 (فرهادی، ۱۳۹۷)

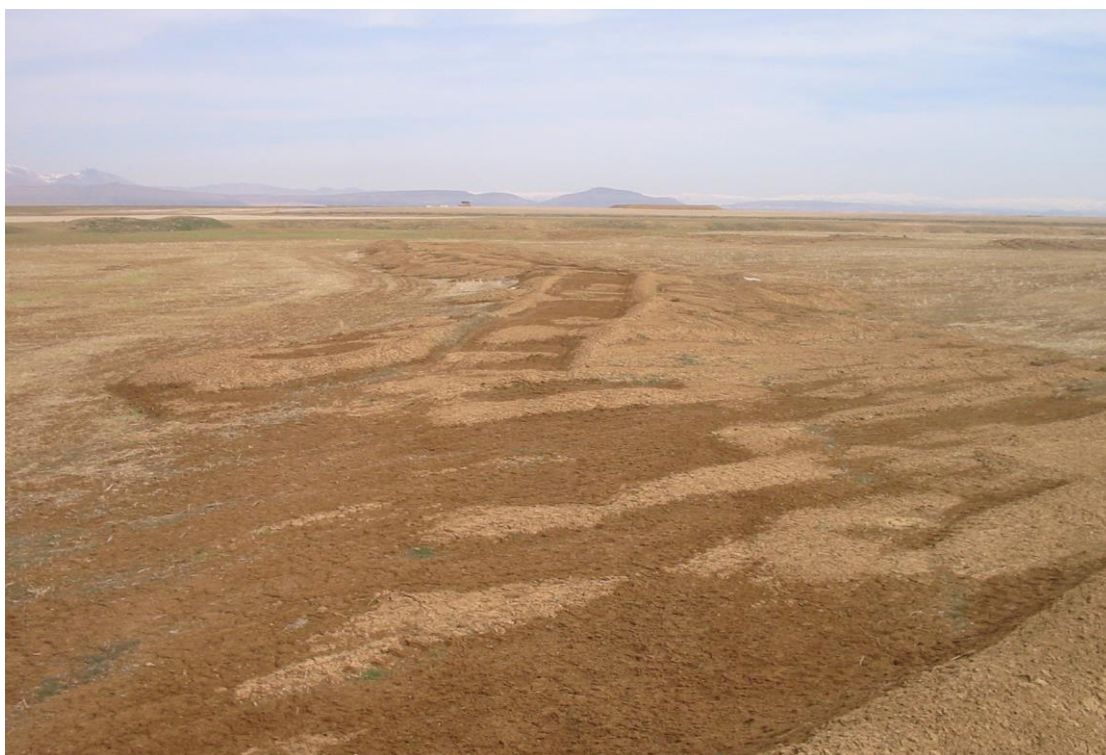
شکل ۴۶- تخریب کلی کانال پخش اول P3-1 از کانال گسترشی سوم G3 (فرهادی، ۱۳۹۷)

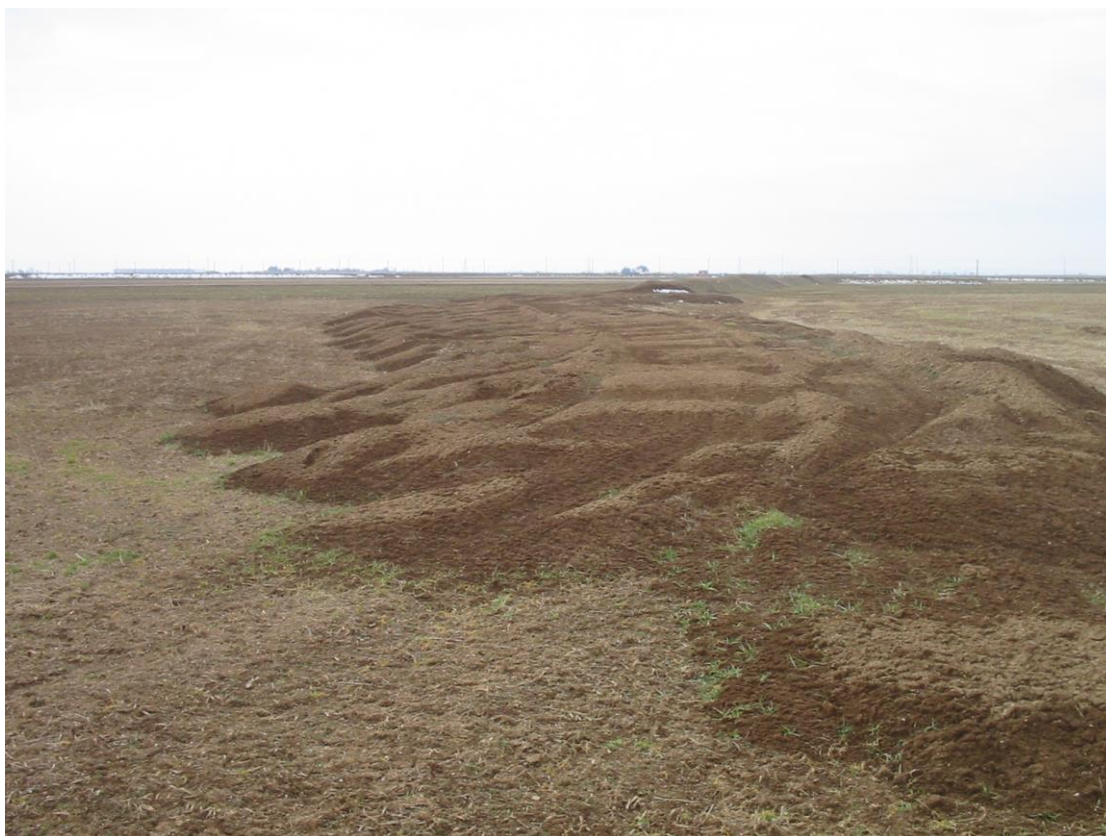
شکل ۴۷ - تخریب کلی کانال پخش اول P3-1 از کانال گسترشی سوم G3 (فرهادی، ۱۳۹۷)

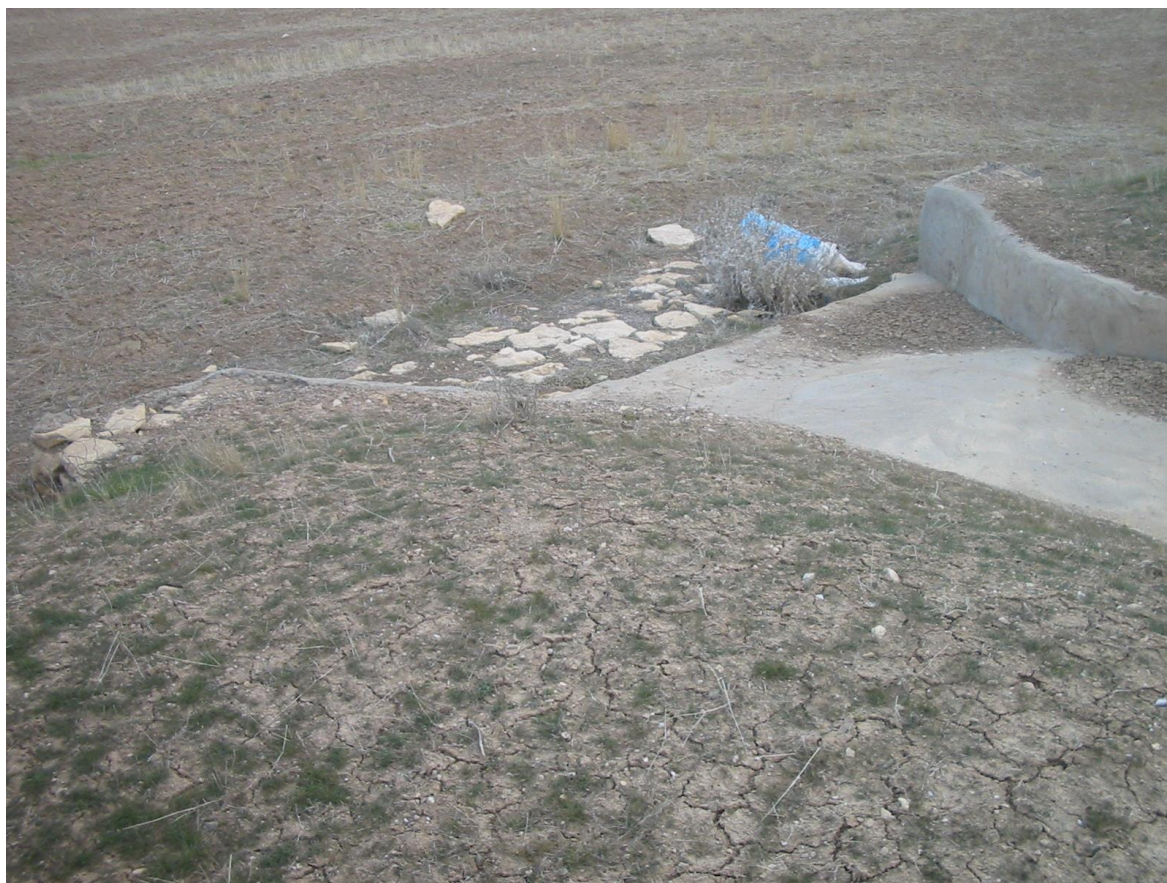
شکل ۴۸- تخریب جزئی سنگ چین حفاظتی دروازه کانال پخش دوم P3-2 از کانال گسترشی سوم G3  
(فرهادی، ۱۳۹۷)

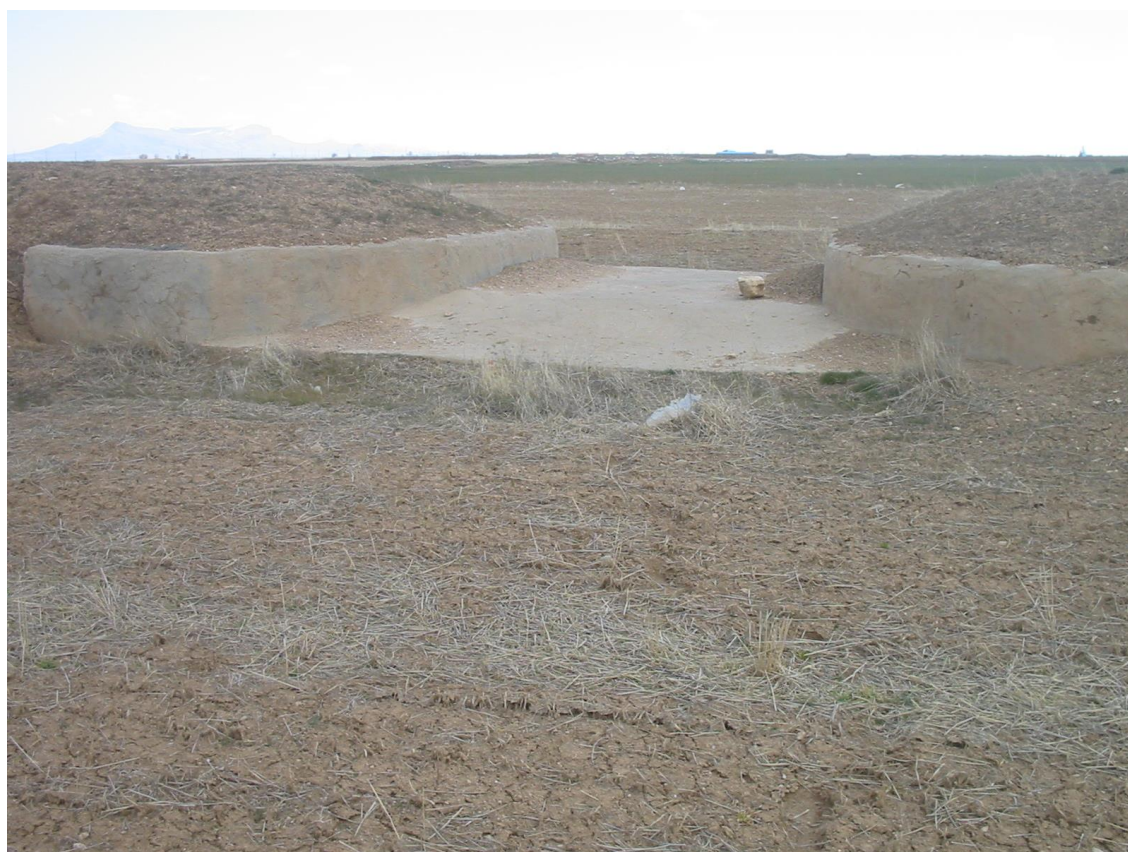
**شکل ۴۹- تخریب جزئی سنگ‌چین حفاظتی دروازه کانال پخش دوم P3-2 از کانال گسترشی سوم G3**  
(فرهادی، ۱۳۹۷)

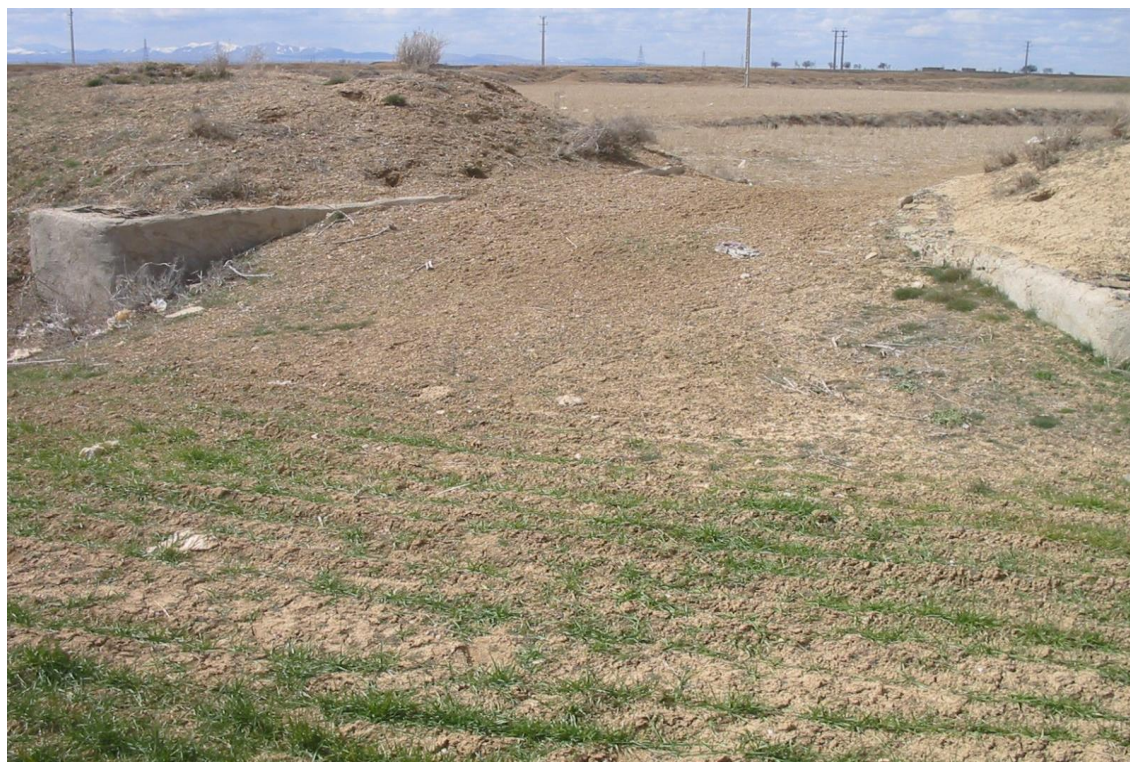
**شکل ۵۰- وضعیت کلی و مسدود شدن دروازه کانال پخش دوم P3-2 از کانال گسترشی سوم G3 (فرهادی، ۱۳۹۷)**

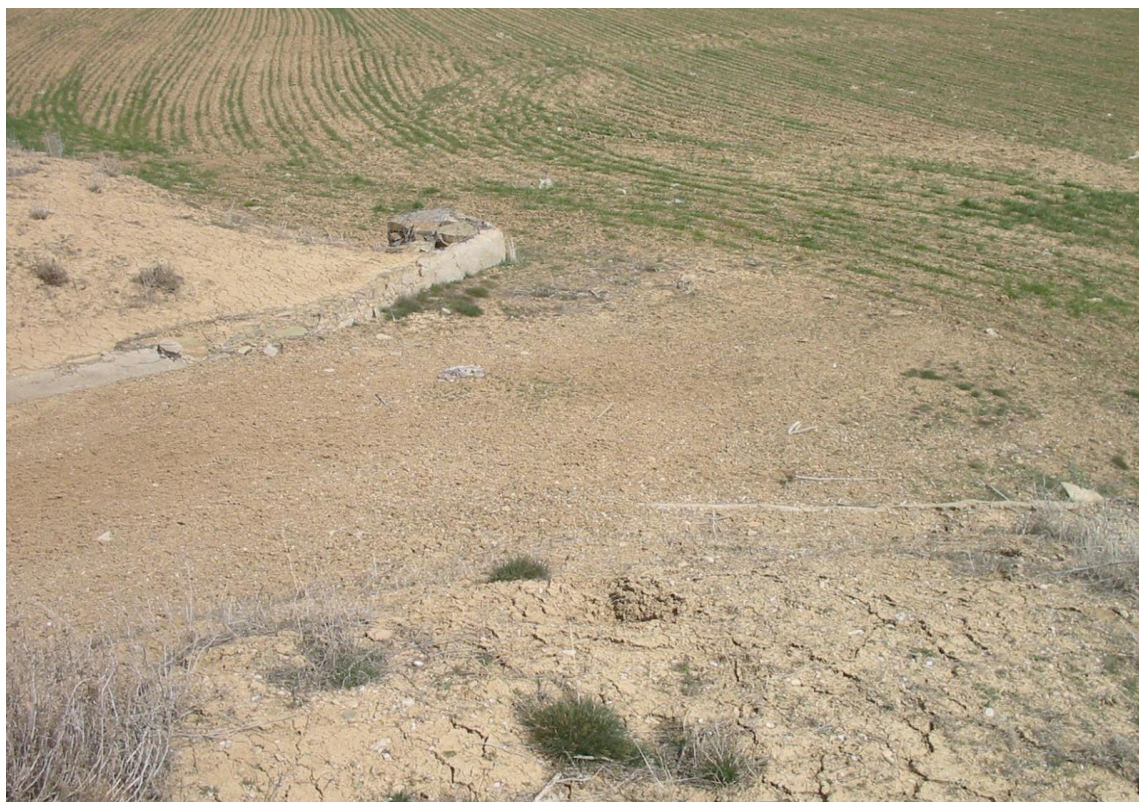
**شکل ۵۱-** وضعیت کلی و مسدود شدن دروازه کانال پخش دوم P3-2 از کانال گسترشی سوم G3 (فرهادی، ۱۳۹۷)
