**تهیه نقشه جانمایی سازه‌ها، عملیات  
اجرائی و برآورد میزان تخریب در  
ایستگاه پخش سیلاب تاسران کبودراهنگ**

شماره ثبت: ۵۸۵۱۱

علی اصغر فرهادی، هادی نظری پویا، قاسم اسدیان

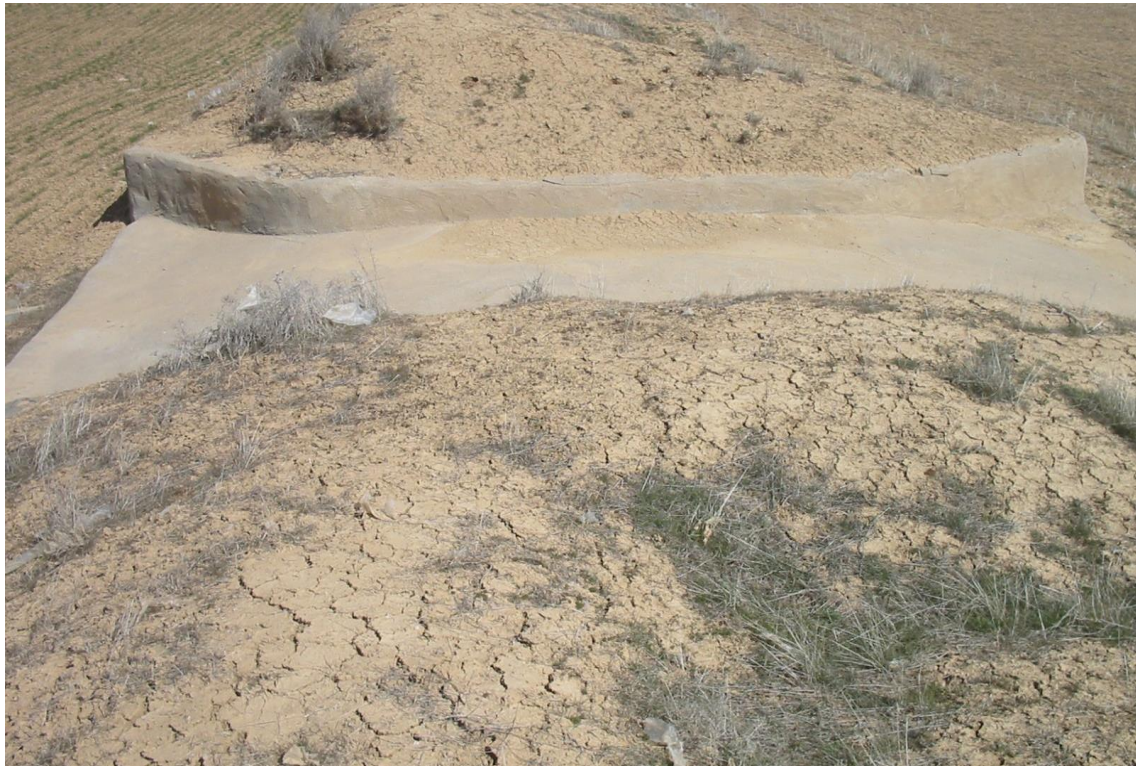
**شکل ۵۳-** وضعیت کلی دروازه کانال پخش دوم P3-3 از کانال گسترشی سوم G3 (فرهادی، ۱۳۹۷)

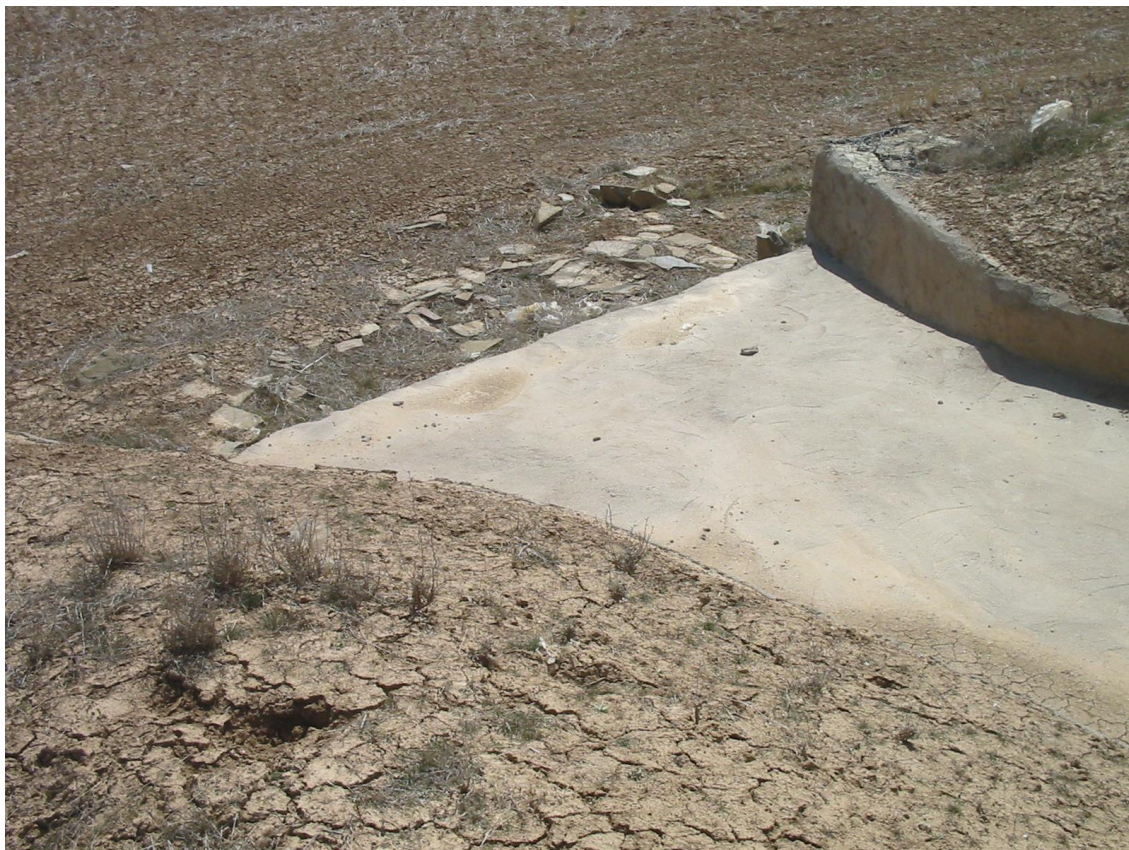
شکل ۵۴- تخریب جزئی سنگ چین حفاظتی دروازه کانال پخش دوم P3-3 از کانال گسترشی سوم G3 (فرهادی، ۱۳۹۷)

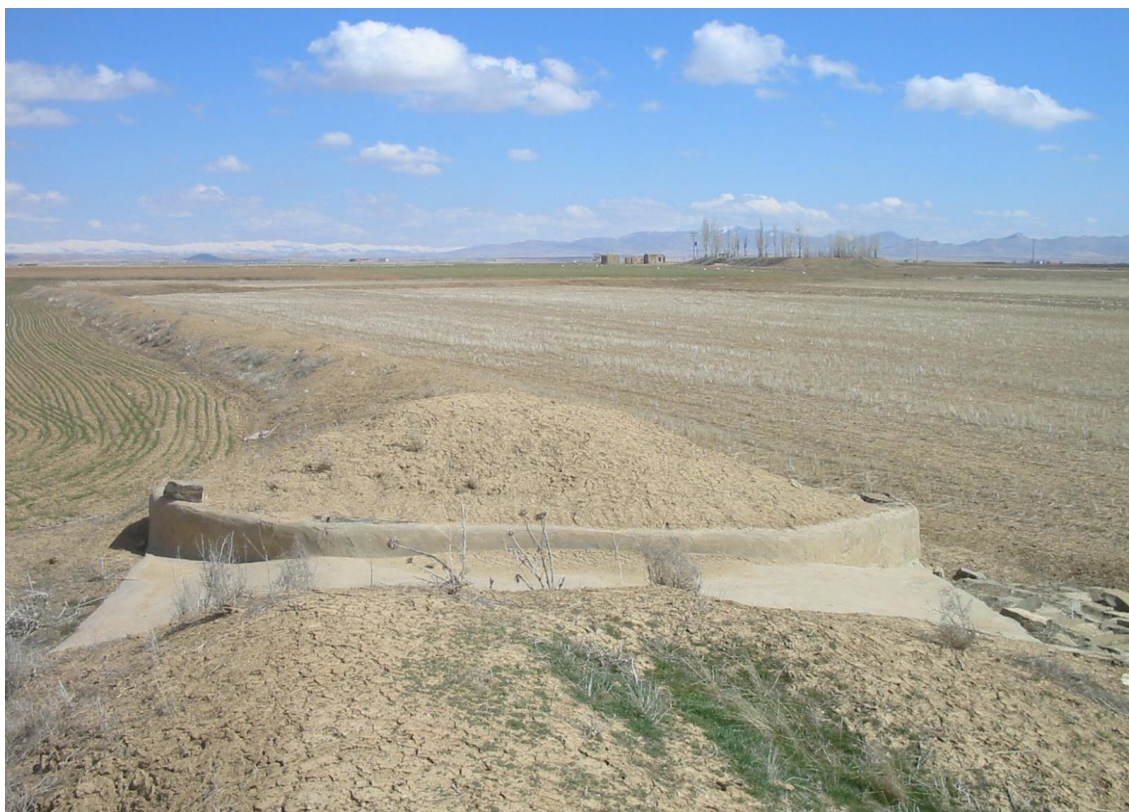
شکل ۵۵- وضعیت کلی دروازه کانال پخش دوم P3-3 از کانال گسترشی سوم G3 (فرهادی، ۱۳۹۷)

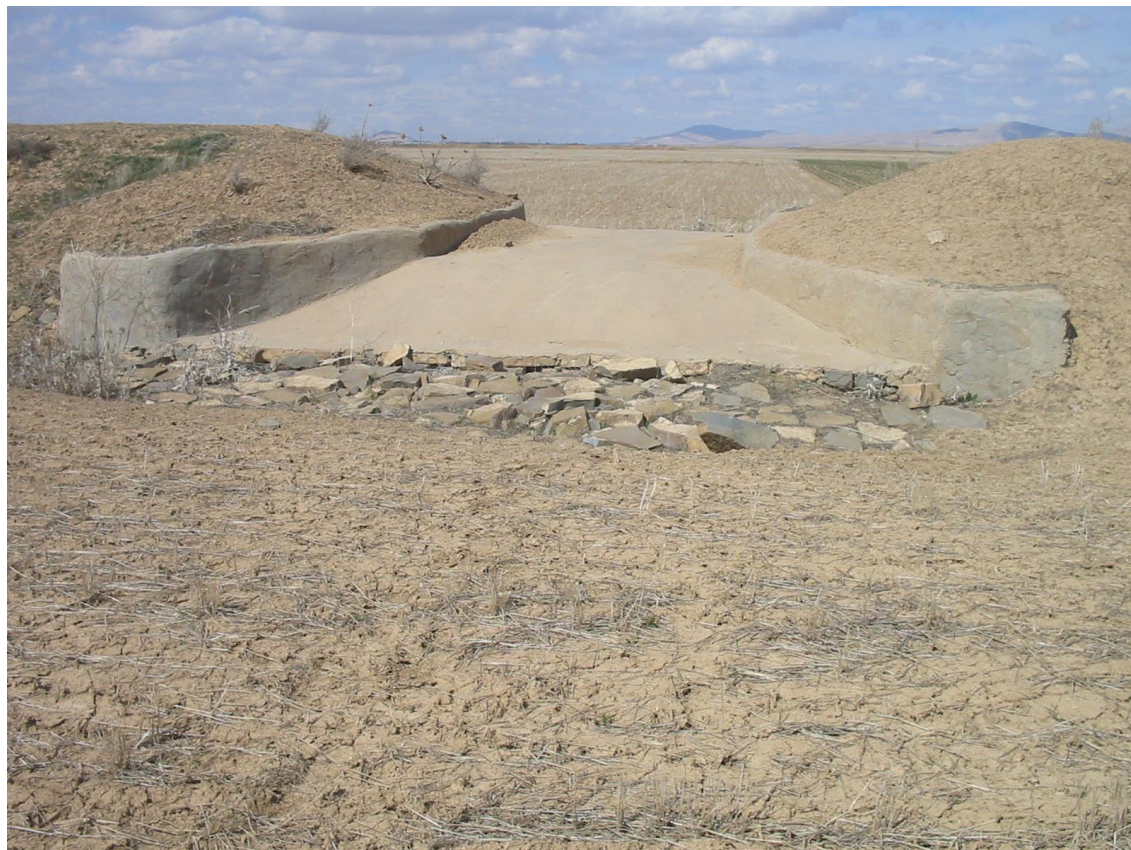
**شکل ۵۶-** وضعیت کلی دروازه کانال پخش دوم P3-3 از کانال گسترشی سوم G3 (فرهادی، ۱۳۹۷)

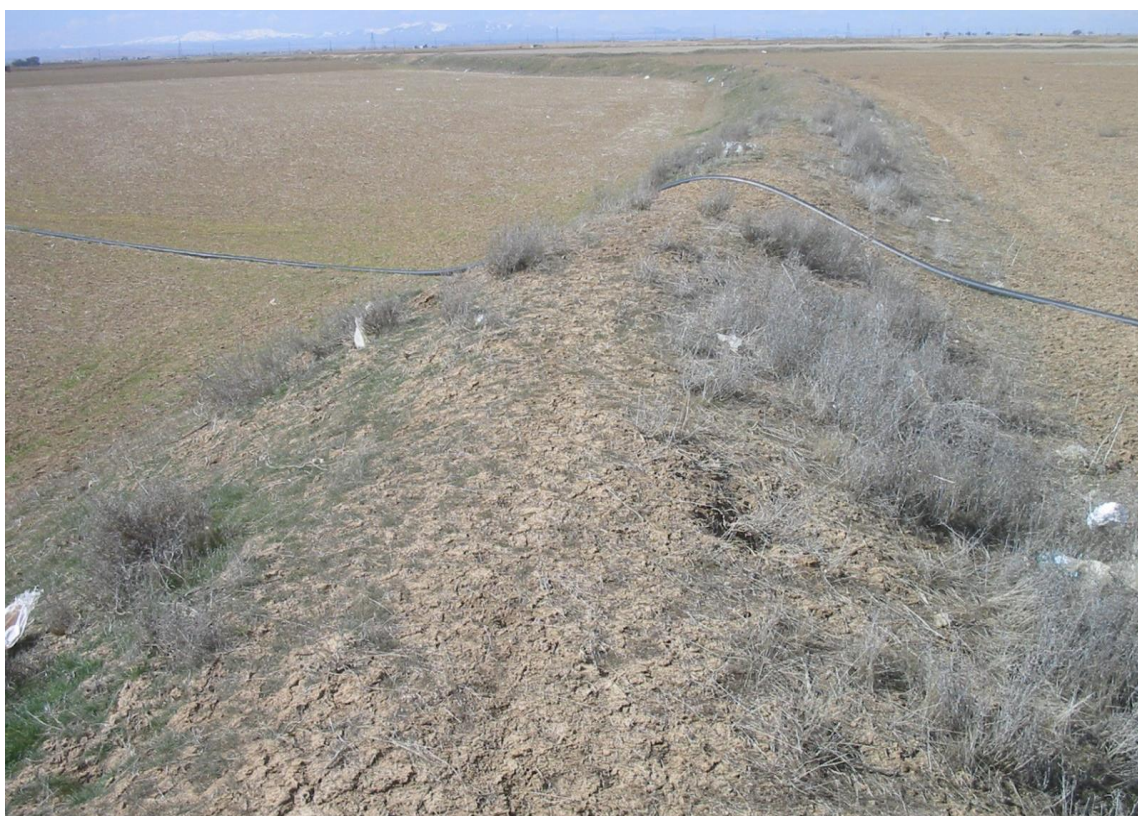
شکل ۶۱- وضعیت کلی کانال گسترشی چهارم G4 (فرهادی، ۱۳۹۷)

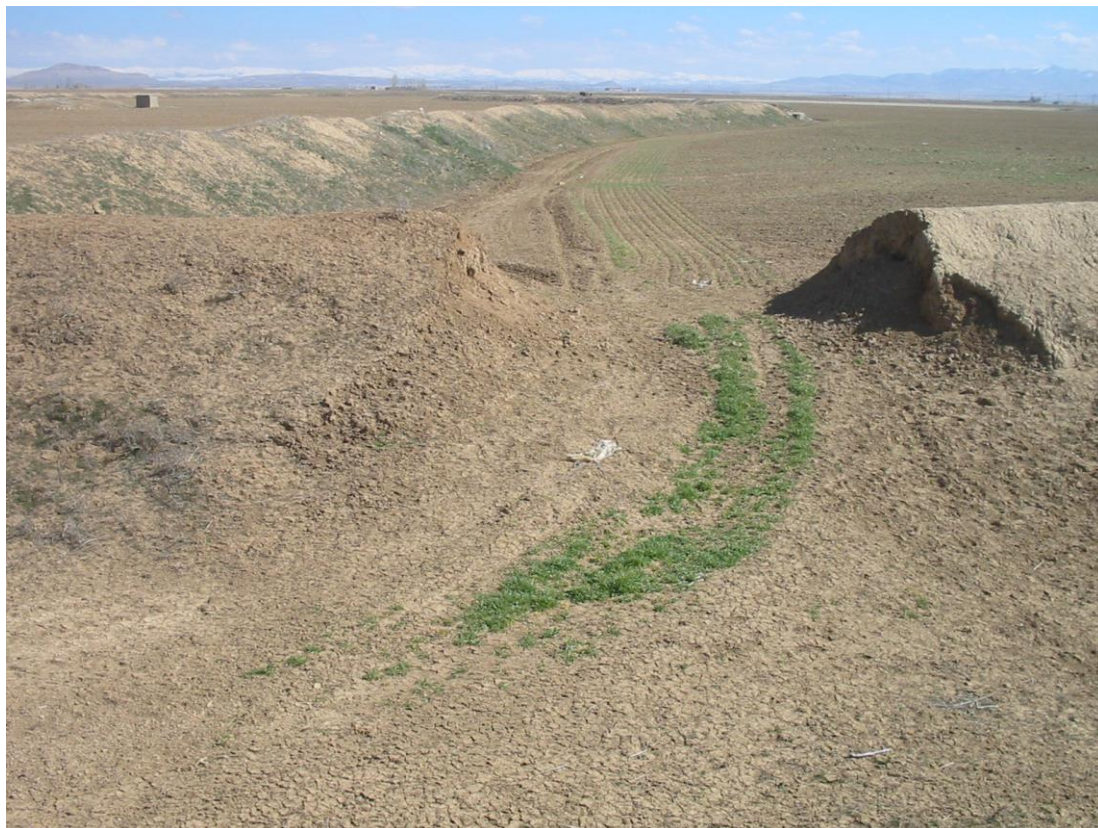
**شکل ۶۴- تخریب جزئی دیواره کانال اصلی در محل جدا شدن کانال پخش اول P4-1 از کانال گسترشی چهارم G4 (فرهادی، ۱۳۹۷)**

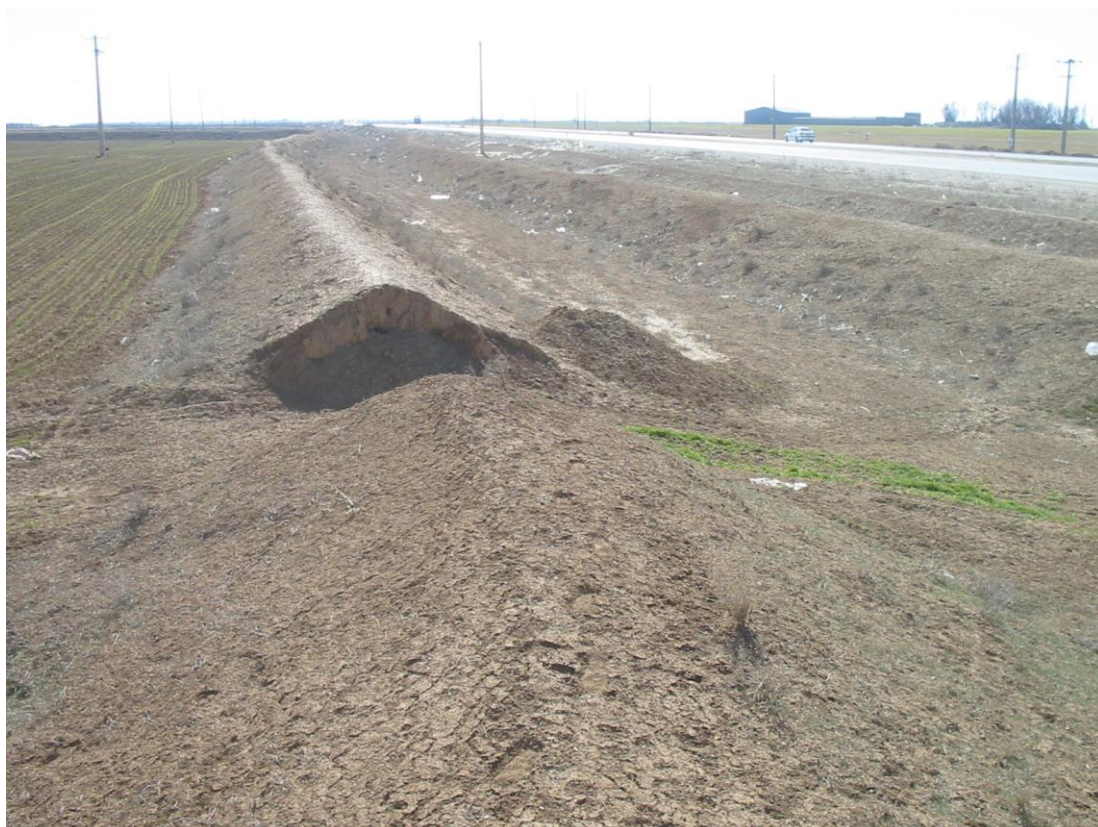
**شکل ۶۵- تخریب جزئی دیواره کانال اصلی در محل جداشدن کانال پخش اول P4-1**  
از کانال گسترشی چهارم G4 (فرهادی، ۱۳۹۷)

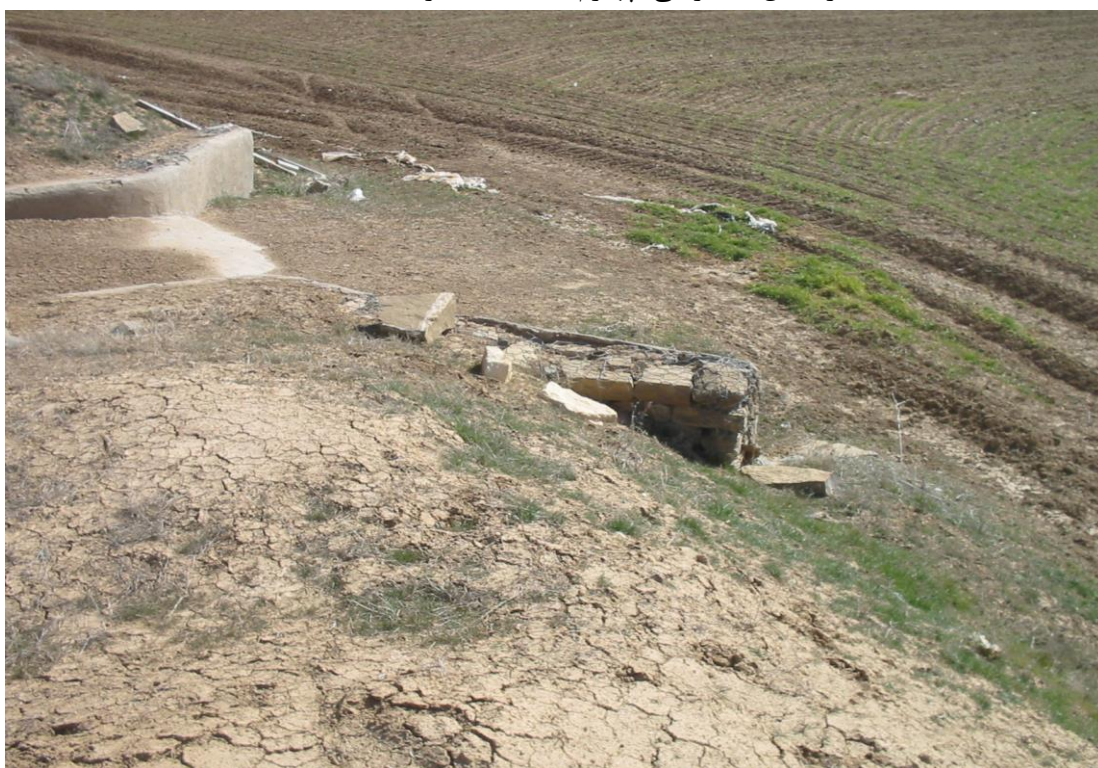
**شکل ۶۶- تخریب جزئی سنگ‌چین حفاظتی دروازه کانال پخش اول P4-1**  
از کانال گسترشی چهارم G4 (فرهادی، ۱۳۹۷)

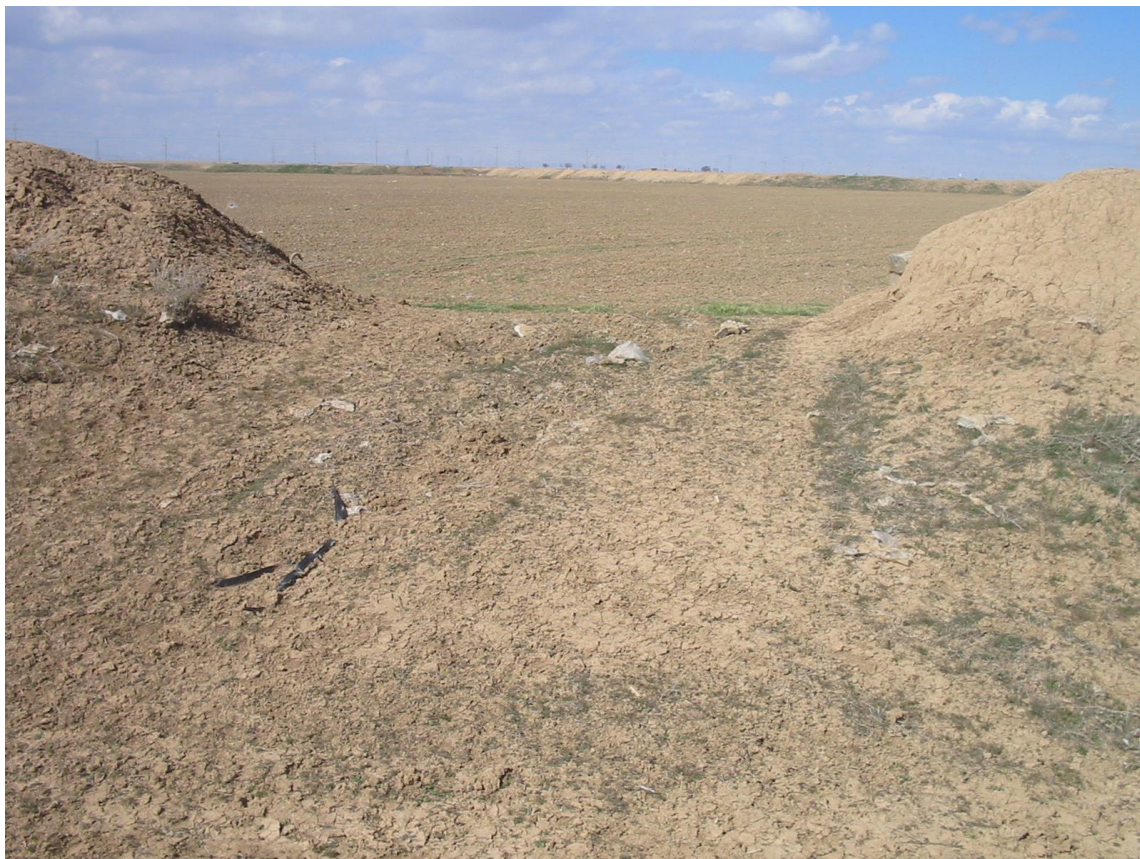
شکل ۶۷- تخریب جزئی کانال پخش اول P4-1 از کانال گسترشی چهارم G4 (فرهادی، ۱۳۹۷)

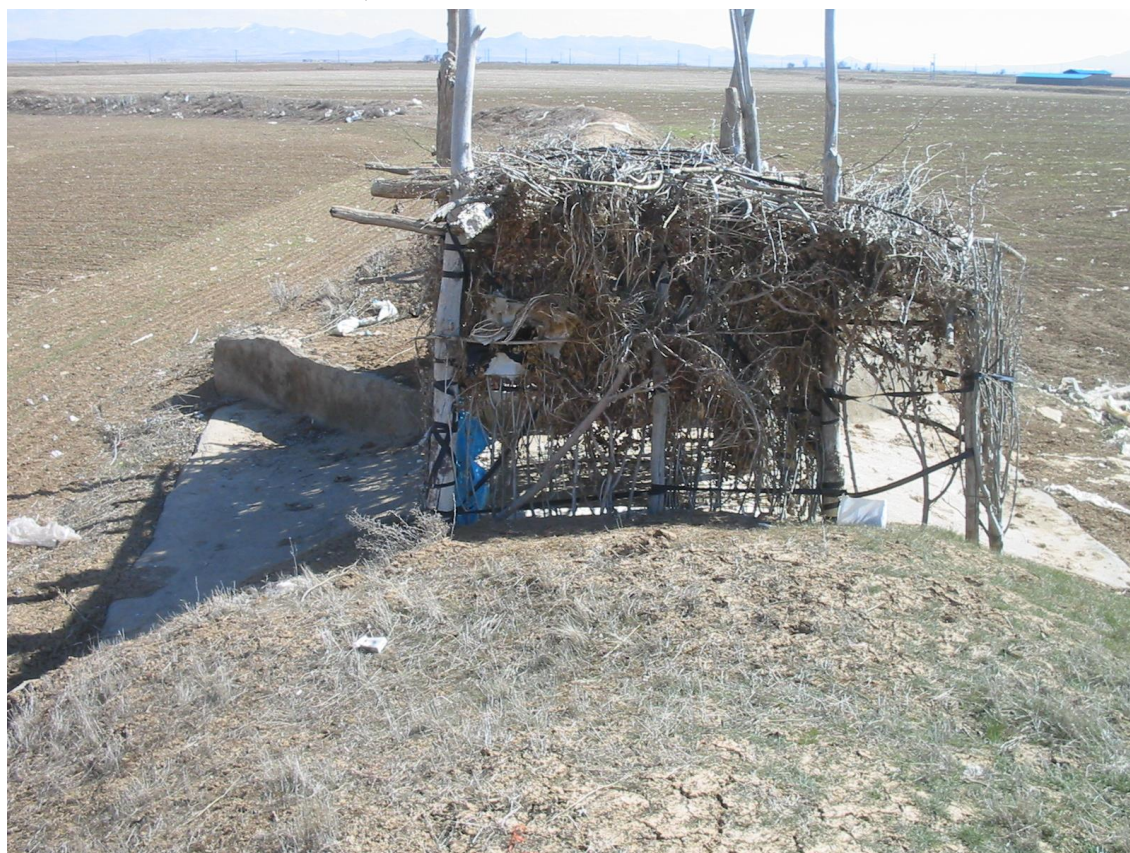
شکل ۶۸- وضعیت کلی دروازه کانال پخش اول P4-1 از کانال گسترشی چهارم G4 (فرهادی، ۱۳۹۷)

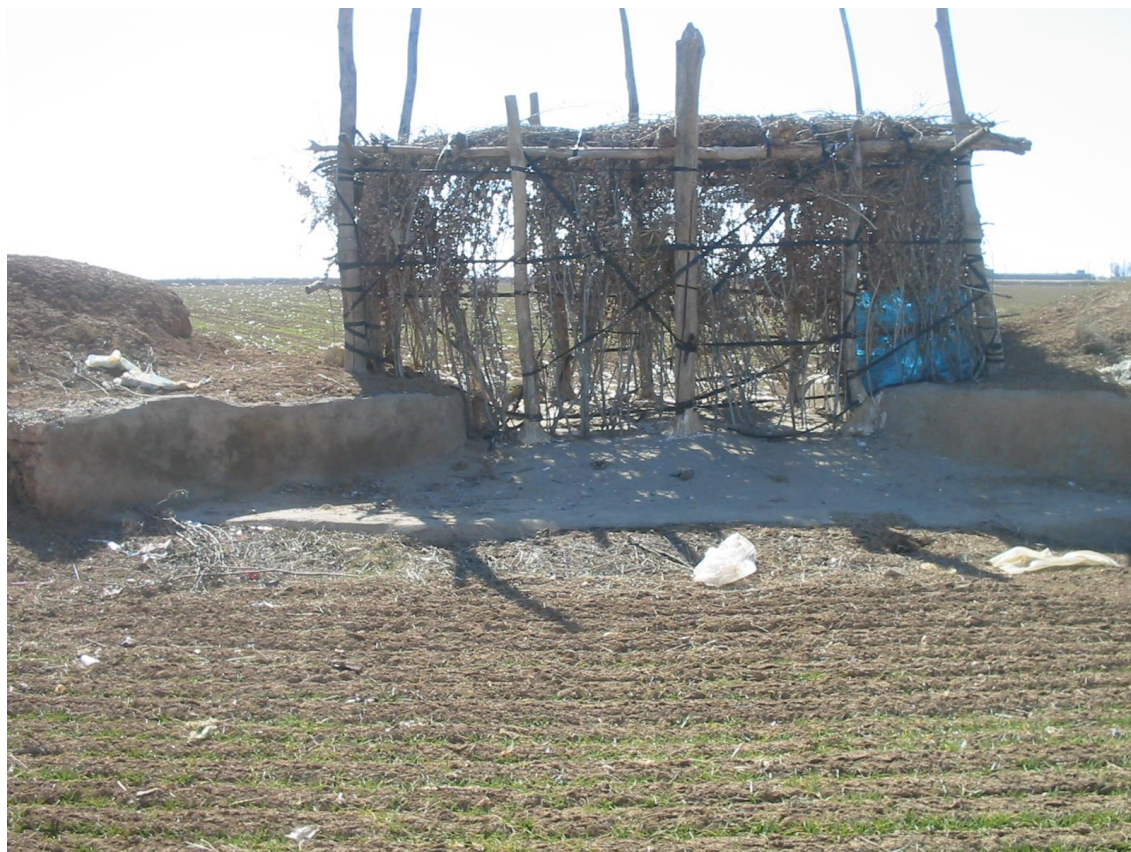
**شکل ۶۹- وضعیت کلی دروازه کانال پخش اول P4-1 از کانال گسترشی چهارم G4 (فرهادی، ۱۳۹۷)**

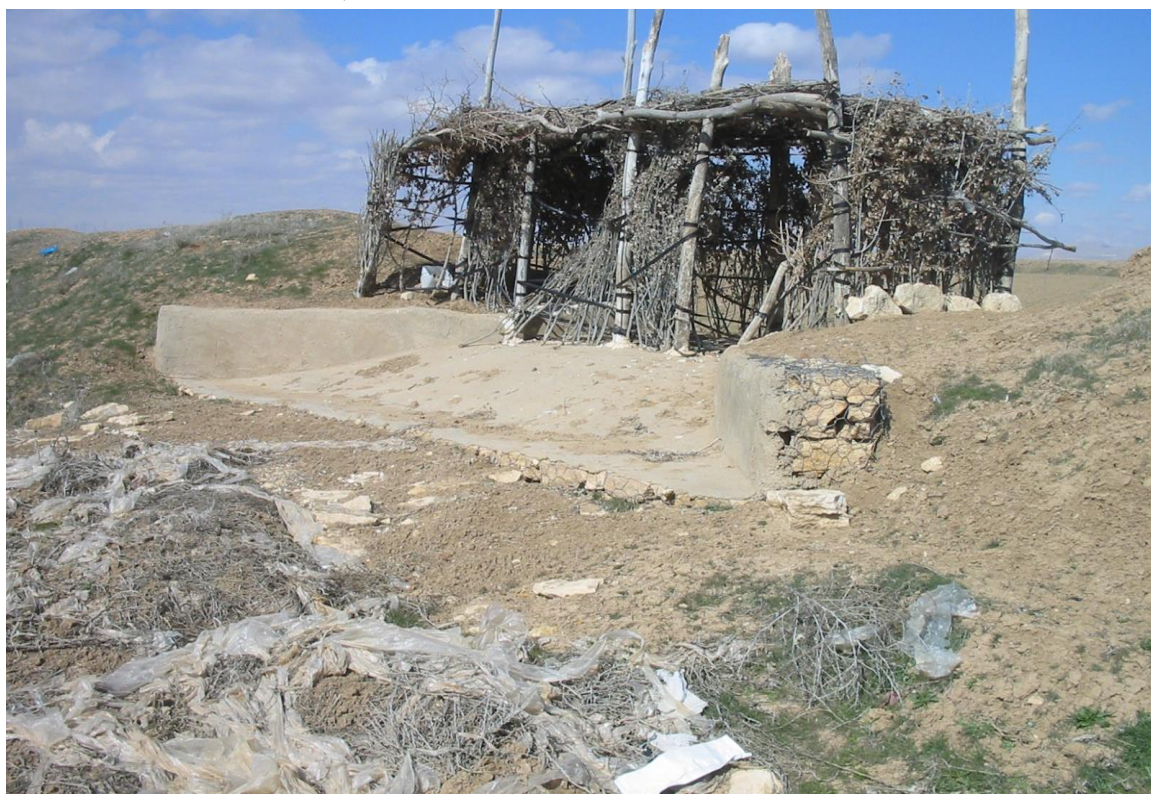
**شکل ۷۰- تخریب جزئی سنگ‌چین حفاظتی دروازه کانال پخش اول P4-1  
از کانال گسترشی چهارم G4 (فرهادی، ۱۳۹۷)**

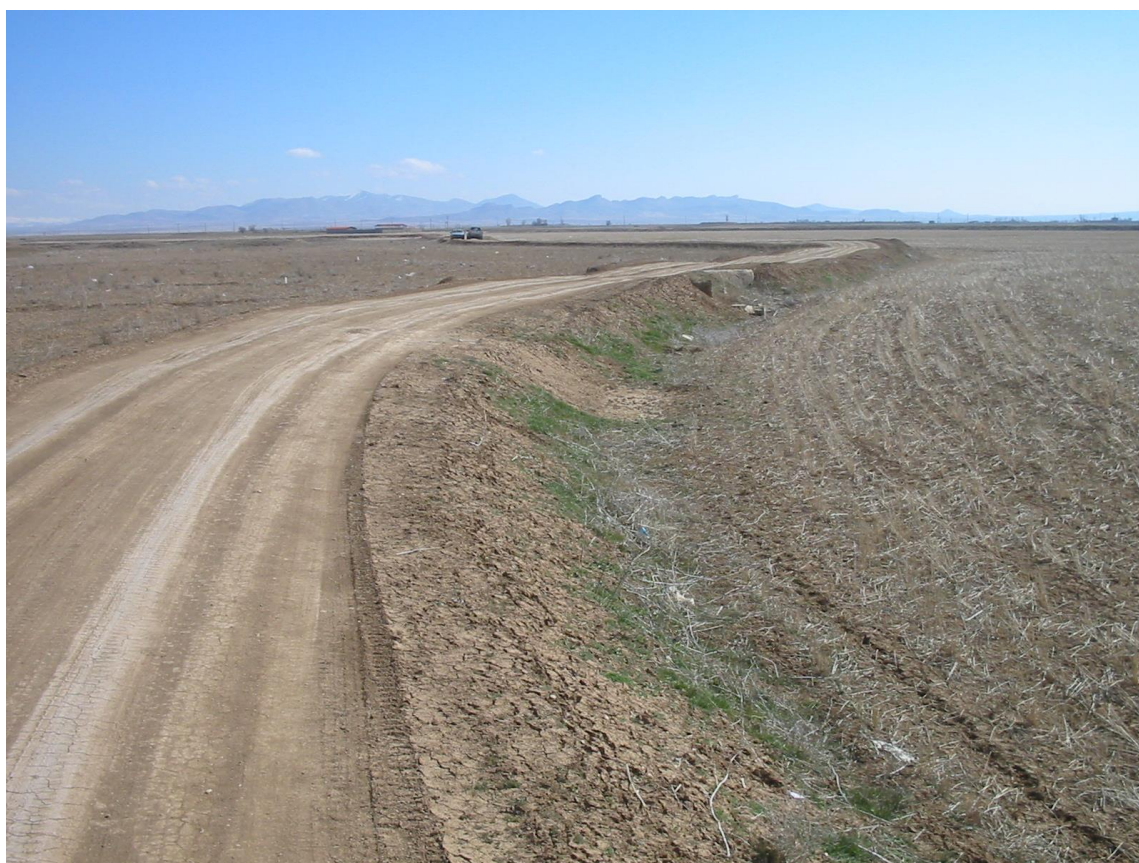
شکل ۷۲- تسطیح خاکریز، احداث جاده و مدفون شدن دروازه کانال پخش سوم P4-3  
از کانال گسترشی چهارم G4 (فرهادی، ۱۳۹۷)

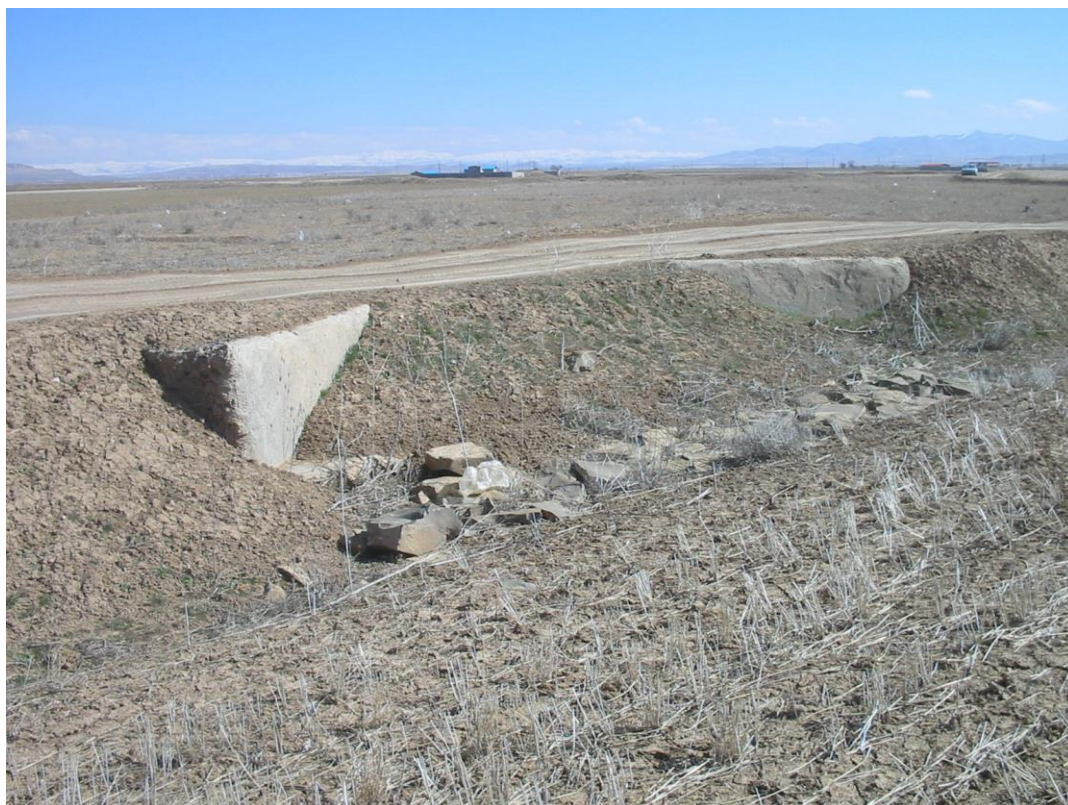
**شکل ۷۳ -** تسطیح خاکریز، احداث جاده و مدفون شدن دروازه کانال پخش سوم P4-3  
از کانال گسترشی چهارم G4 (فرهادی، ۱۳۹۷)

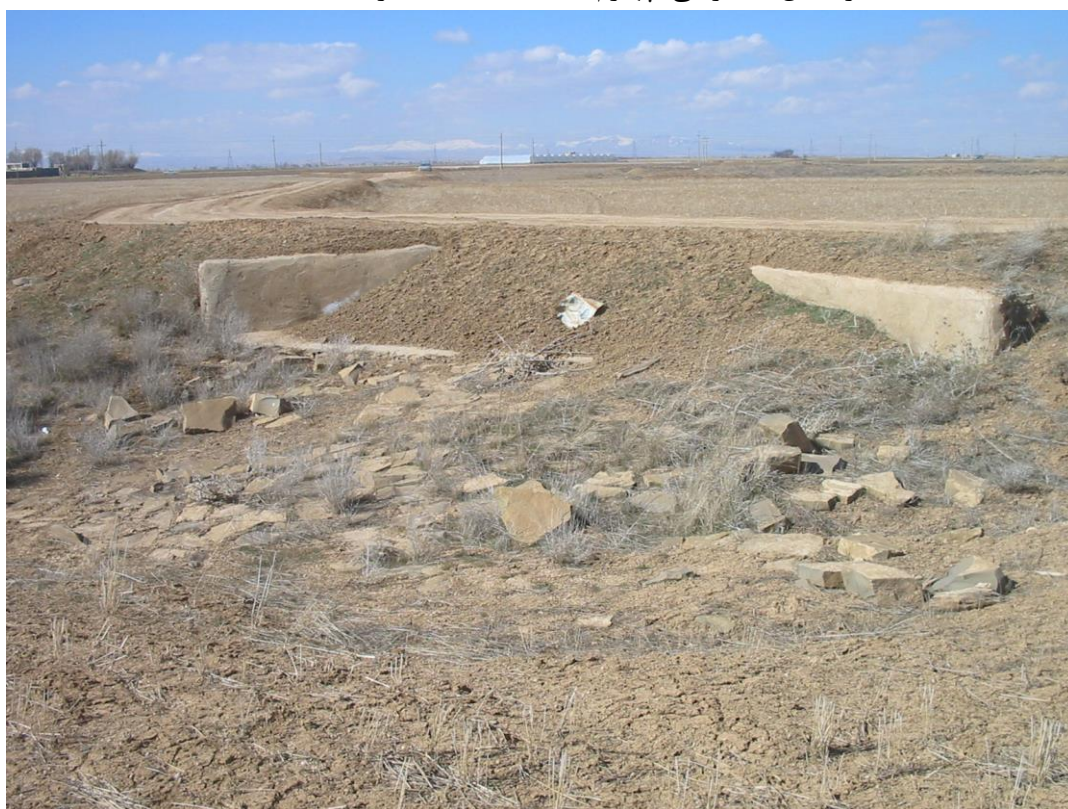
**شکل ۷۴ -** تسطیح خاکریز، احداث جاده و مدفون شدن دروازه کانال پخش سوم P4-3  
از کانال گسترشی چهارم G4 (فرهادی، ۱۳۹۷)

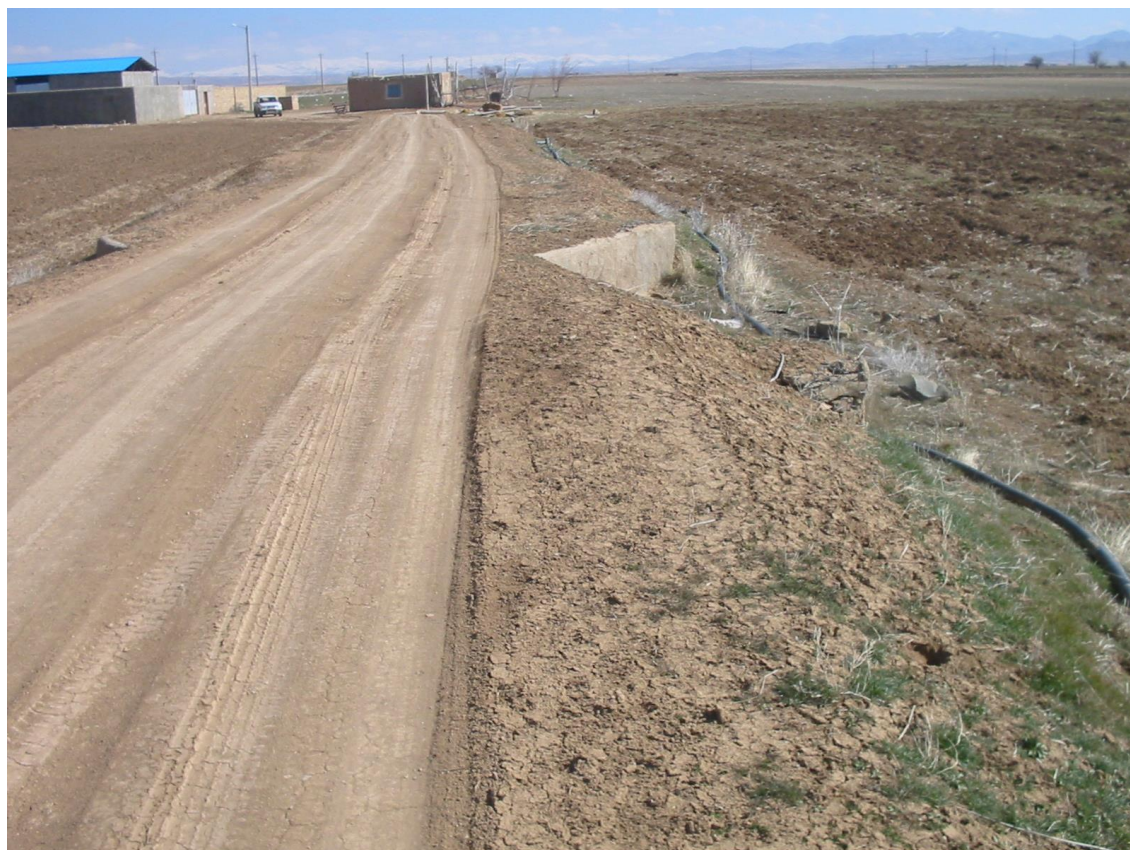
**شکل ۷۵- تسطیح خاکریز، احداث جاده و مدفون شدن دروازه کانال پخش سوم P4-3**  
از کانال گسترشی چهارم G4 (فرهادی، ۱۳۹۷)

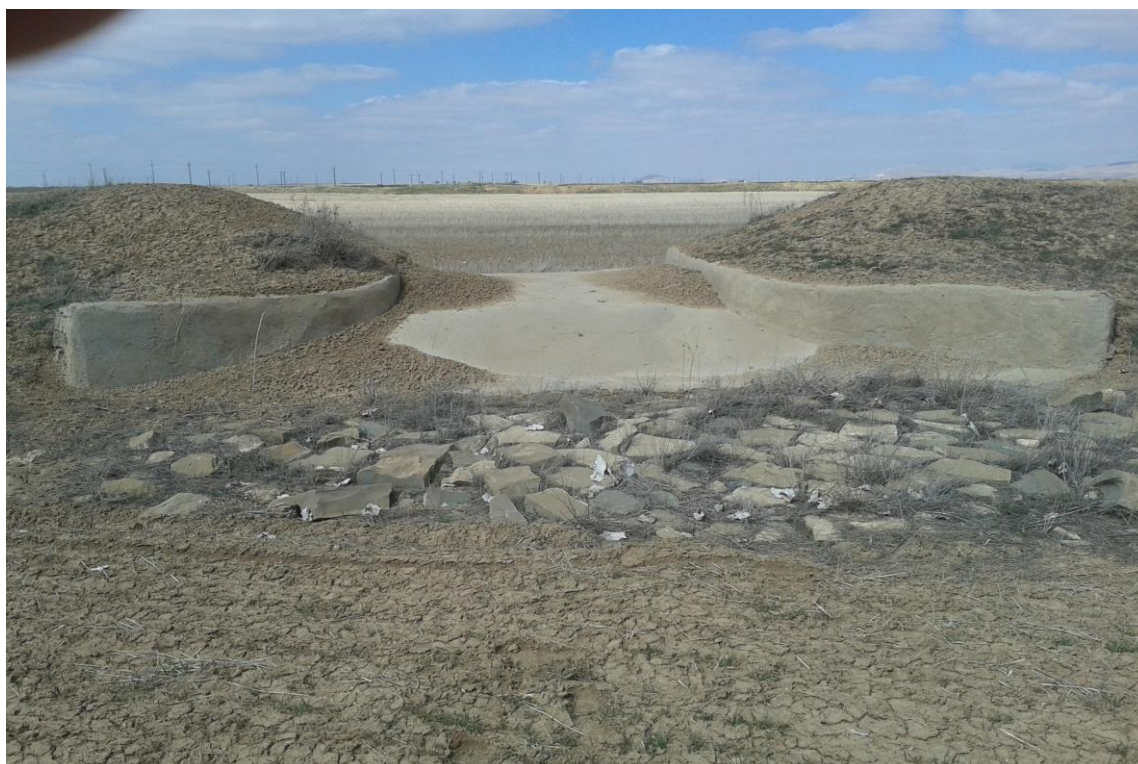
شکل ۸۰- وضعیت کلی دروازه کانال پخش اول P5-1 از کانال گسترشی پنجم G5 (فرهادی، ۱۳۹۷)

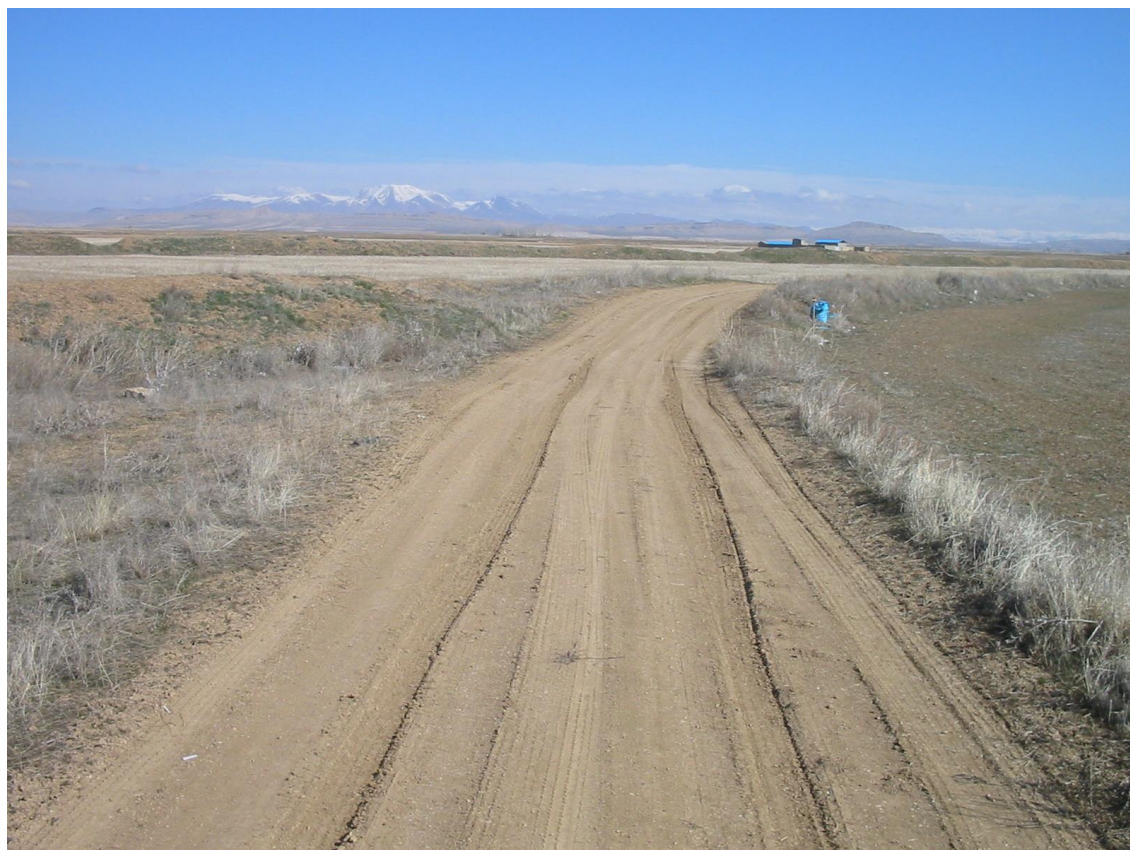
**شکل ۸۱- تسطیح خاکریز و احداث جاده بر روی کانال پخش اول P5-1 از کانال گسترشی پنجم G5**  
(فرهادی، ۱۳۹۷)

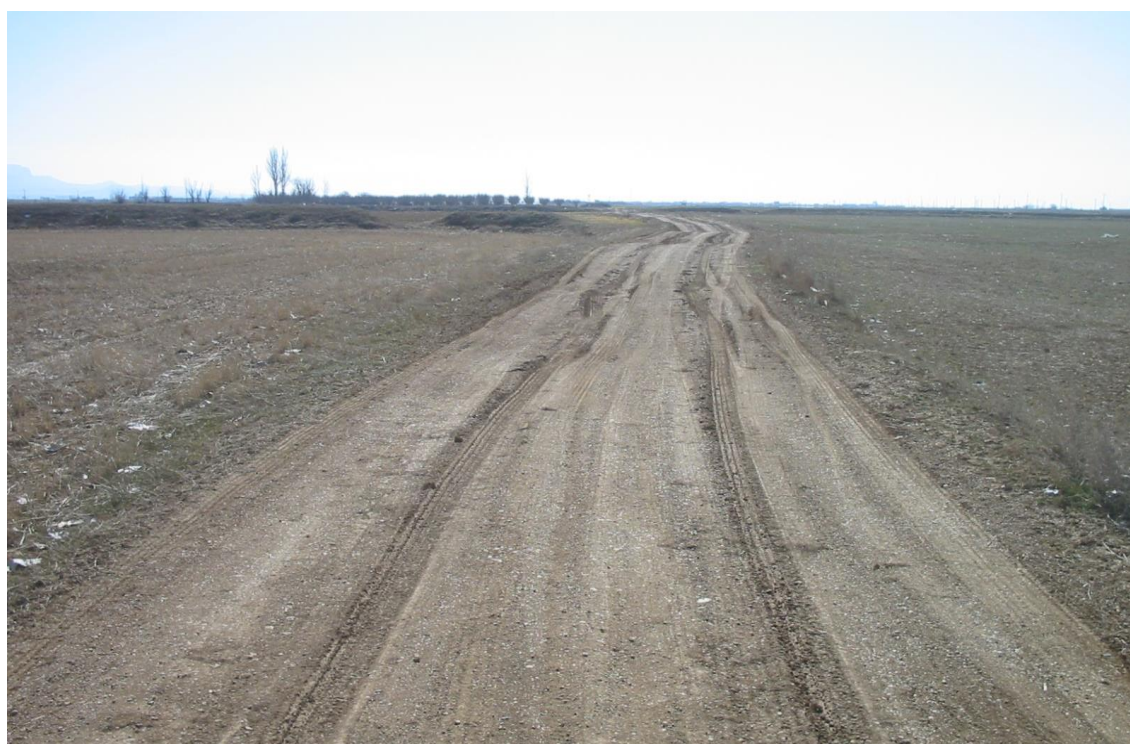
**شکل ۸۲- تسطیح خاکریز و احداث جاده بر روی کانال پخش اول P5-1 از کانال گسترشی پنجم G5**  
(فرهادی، ۱۳۹۷)

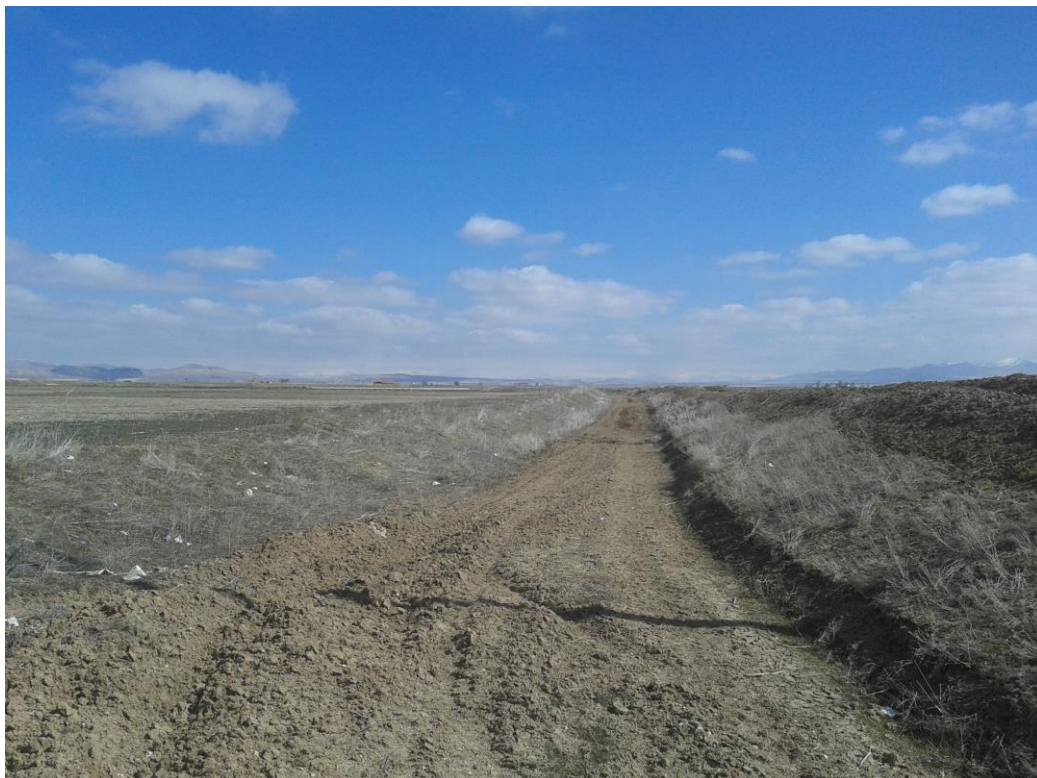
شکل ۸۶- وضعیت کلی کانال تخلیه یا خروجی (Outlet) (فرهادی، ۱۳۹۷)

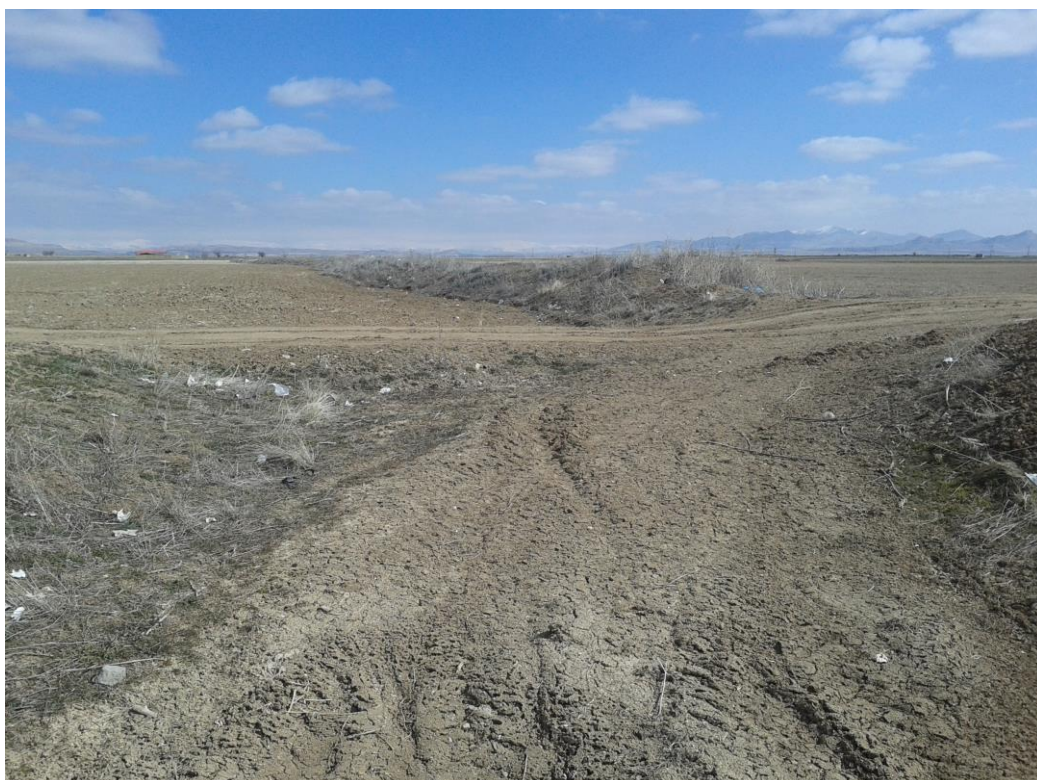
شکل ۸۷- تخریب جزئی کانال تخلیه یا خروجی (Outlet) (فرهادی، ۱۳۹۷)
