## نشریه فنی

**بررسی و ارزیابی ابعاد واقعه سیل یکشنبه  
۲۸ تیرماه سال ۱۳۹۴ منطقه سیجان در  
استان البرز**

جهانگیر پرهمت، داود نیک کامی، مجتبی صانعی، نجفقلی غیاثی

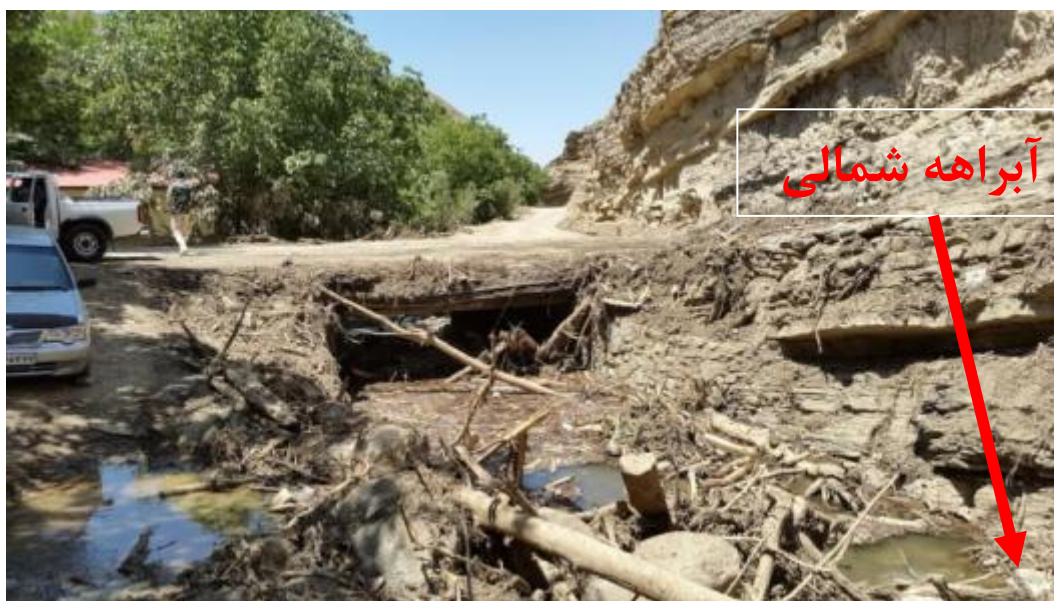
شکل ۶- داغاب سیل ۲۸ تیرماه ۹۴ در محل تقاطع دو آبراهه و پل در محل ورودی پایین دست روستای سیجان

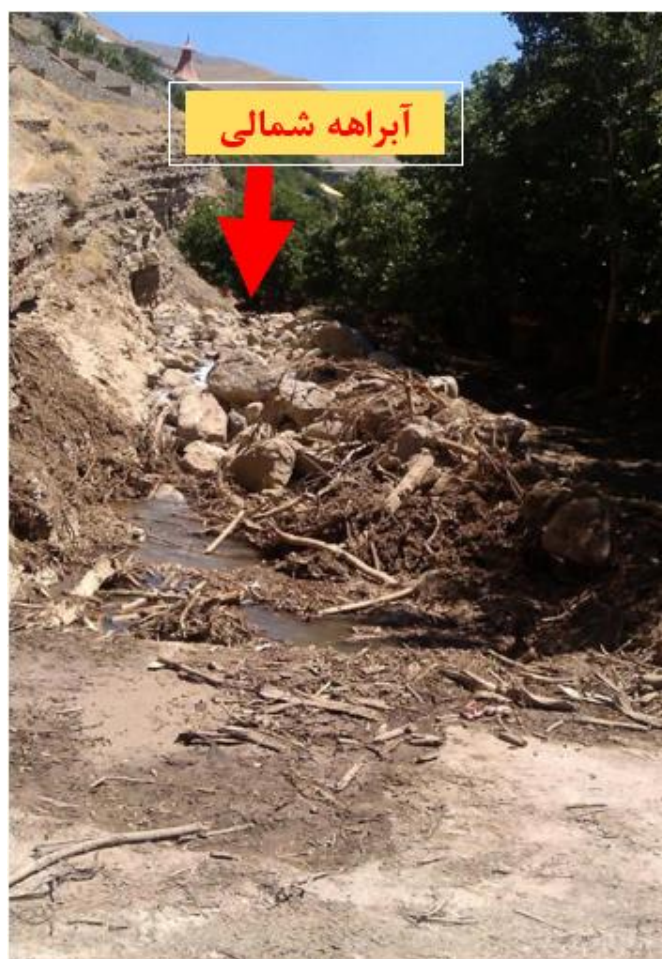
شکل ۷- آثار داغاب سیل آبراهه جنوبی بر روی پل و پیشروی آن به آبراهه شمالی

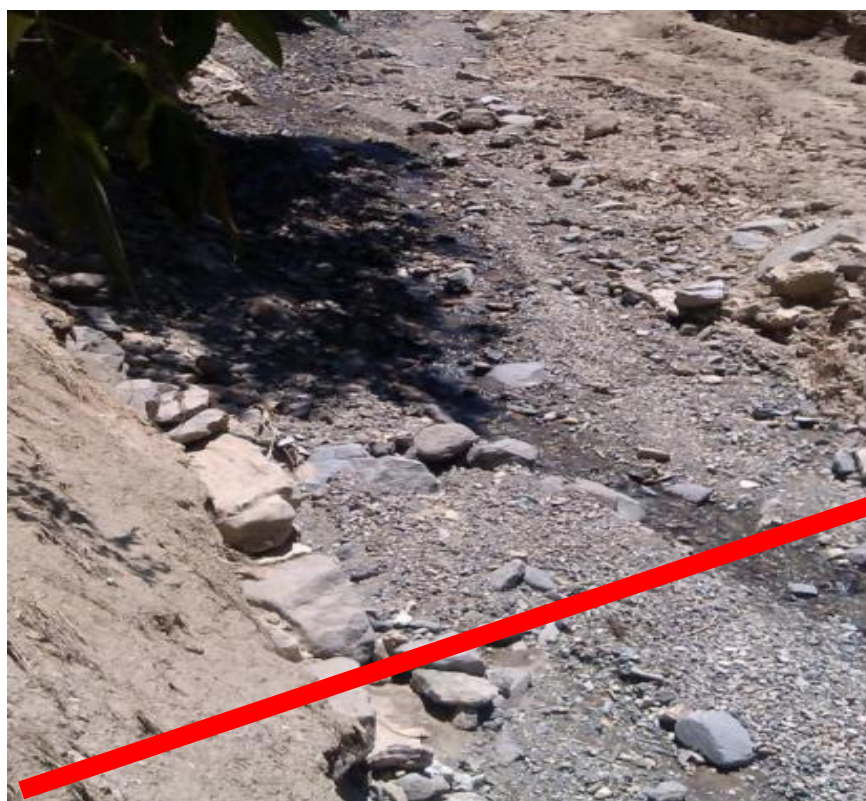
با توجه به موارد فوق‌الذکر دبی اوج این سیلاب مورد بررسی قرار گرفت. شکل ۸ موقعیت مکانی که تخمین دبی اوج سیل حوضه جنوبی سیجان انجام شد را در تصویر GOOGLE EARTH نشان می‌دهد. مختصات تقریبی این محل عرض جغرافیایی ۳۵ درجه، ۵۵ دقیقه و ۲ ثانیه شمالی و طول جغرافیایی ۵۱ درجه ۸ دقیقه و ۵۸ ثانیه شرقی است. در این موقعیت که در بالادست و بدو ورودی باغات و روستای سیجان است، سیلاب هنوز تحت تأثیر موانع درون محدوده روستا قرار نگرفته و لذا دبی اوج ورودی را نشان می‌دهد. شکل ۹ تصویری از مقطع محل برآورد سیل و شکل ۱۰ ابعاد تخمینی مقطع داغاب سیل را در این موقعیت نشان می‌دهند. با توجه به مشاهده بستر ضریب زبری مانینگ برای این محدوده حدود ۰/۰۳۵ و شیب بستر به‌طور تقریبی هفت درصد برآورد شد. بر این اساس و با ملاحظه محاسبات زیر دبی اوج سیلاب ورودی به محدوده روستای سیجان حدود ۲۱۱ متر مکعب در ثانیه برآورد شد.

$$Q_p=A \times V=20.125 \times 10.5=211 \text{ مترمکعب در ثانیه}$$

شکل ۹- مقطع برآورد دبی اوج سیل ۲۸ تیر ماه ۱۳۹۴ براساس داغاب آن در بدو ورود به باغات و روستای

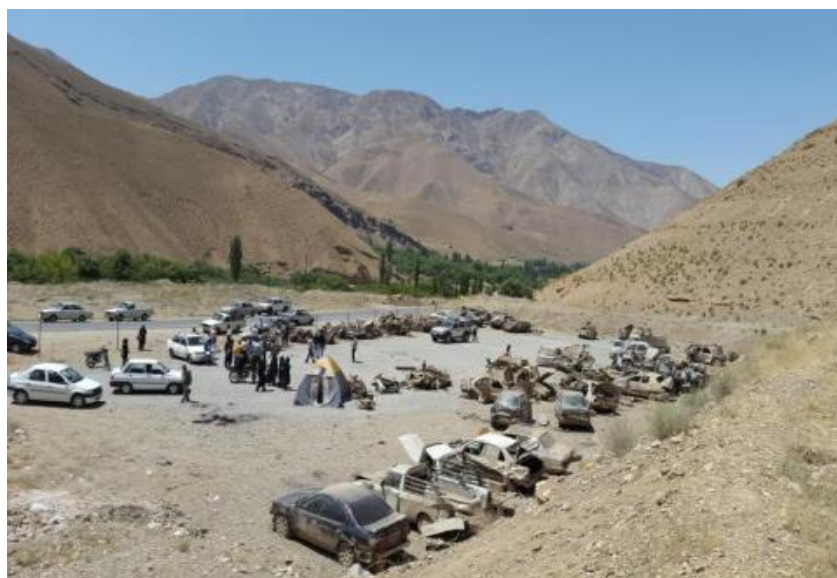
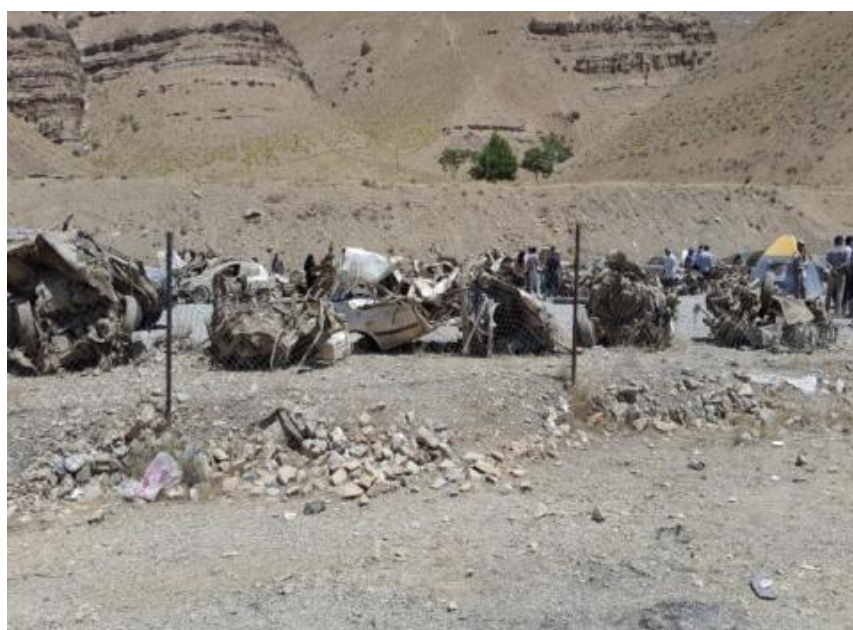
شکل ۱۱- خودروهای خسارت دیده از سیل ۲۸ تیرماه ۱۳۹۴ روستای سیجان در یک نگاه

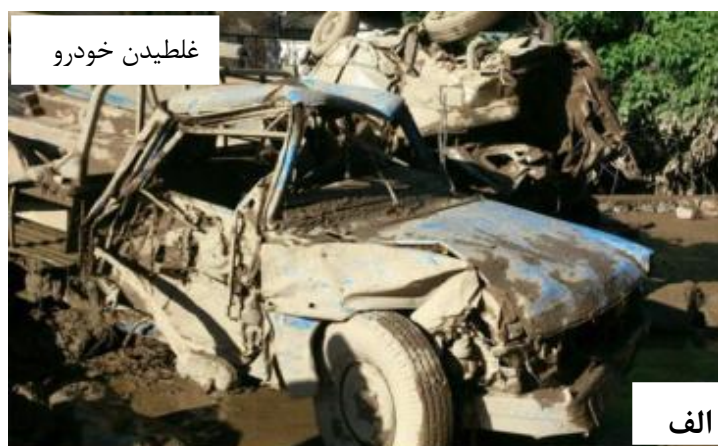
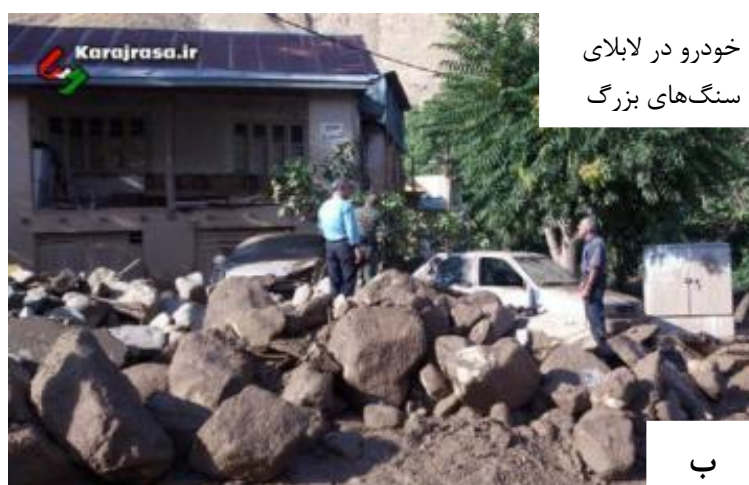
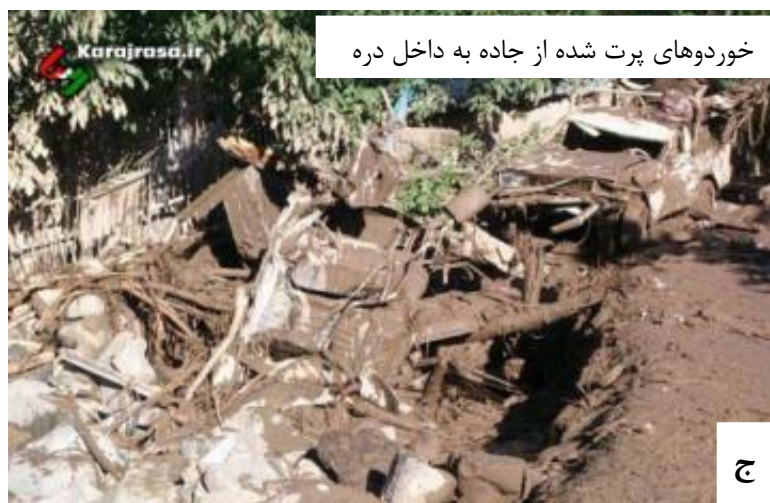
شکل ۱۲- نمونه‌هایی از خودروهای غرق شده در سنگ و لای سیل ۲۸ تیرماه ۱۳۹۴ روستای سیجان شامل تصویر الف نشان‌دهنده غلطیدن خودرو، تصویر ب خودرو در لابلای سنگ‌های بزرگ و تصویر ج خودروهای پرت‌شده از جاده به داخل دره (عکس‌ها برگرفته از اینترنت از وبگاه کرچ‌رسا و از آقای حمید امیری)

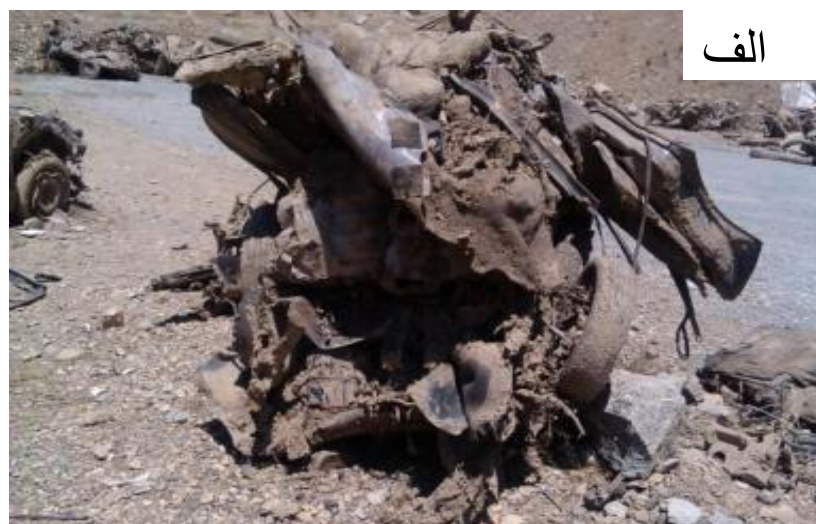
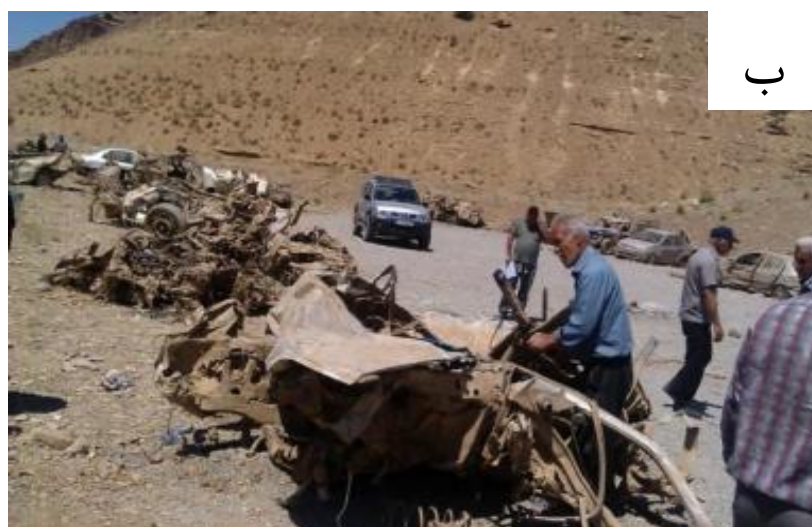
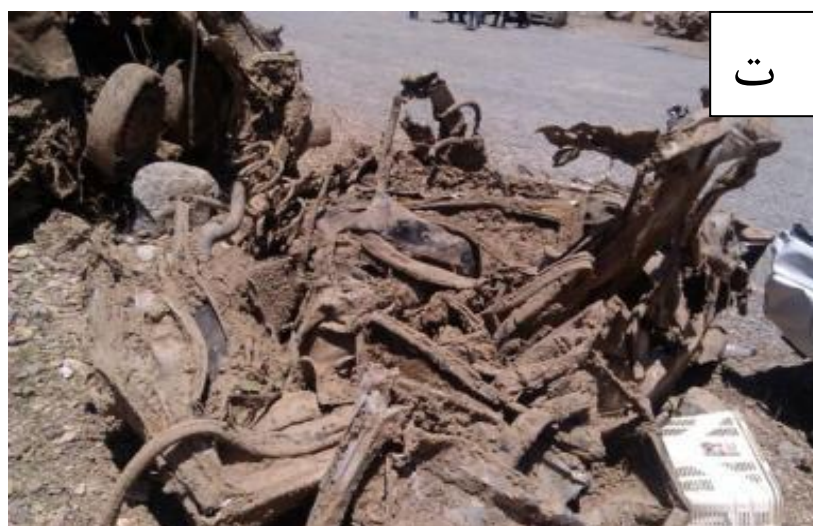
شکل ۱۳- لاشه خودروهای بیرون آمده از گل ولای بعد از خاتمه سیل در روستای سیجان (نوع خودرو قابل تشخیص نیست).

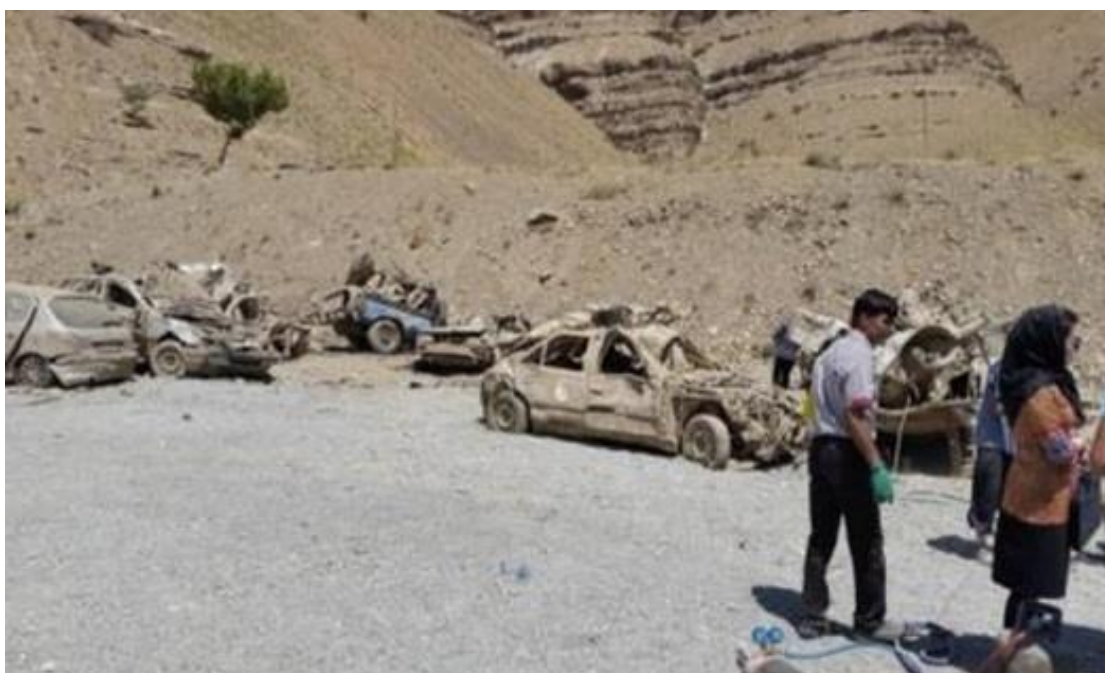
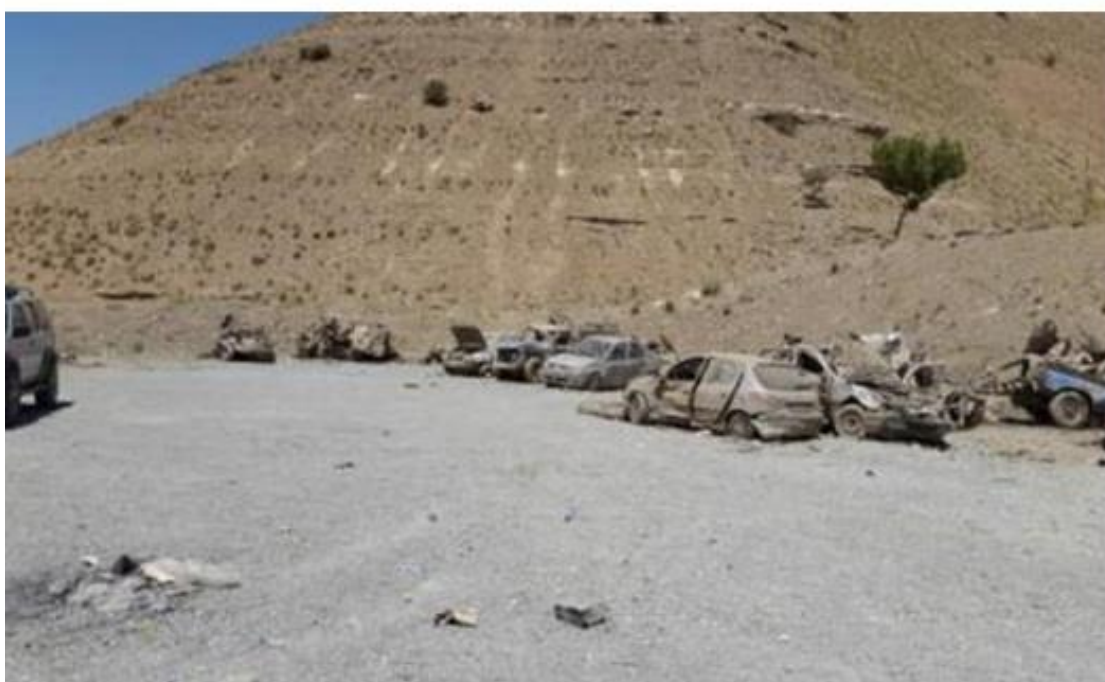
شکل ۱۴- آثار شدت سیل بر خودروهای واقع شده در مسیر آن در روستای سیجان از نزدیک

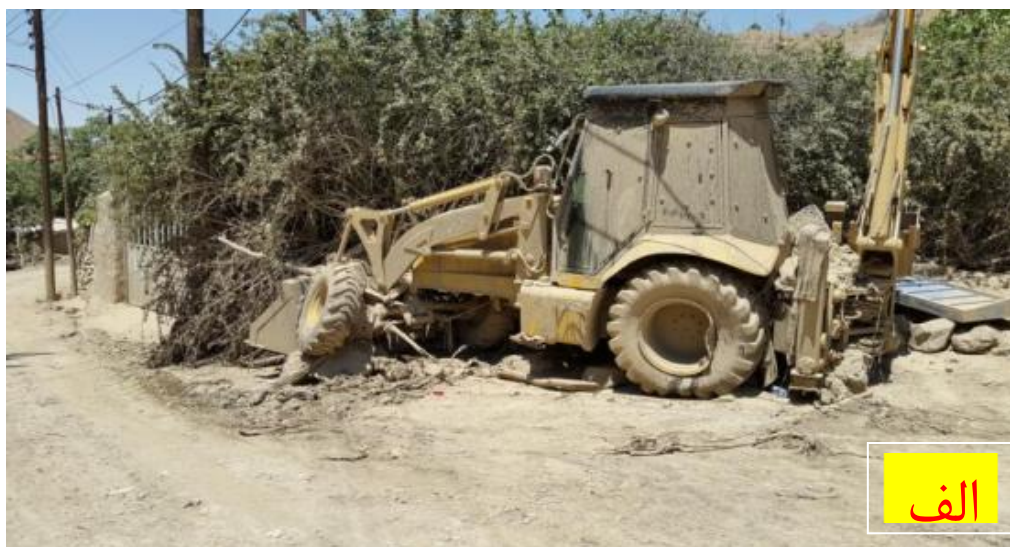
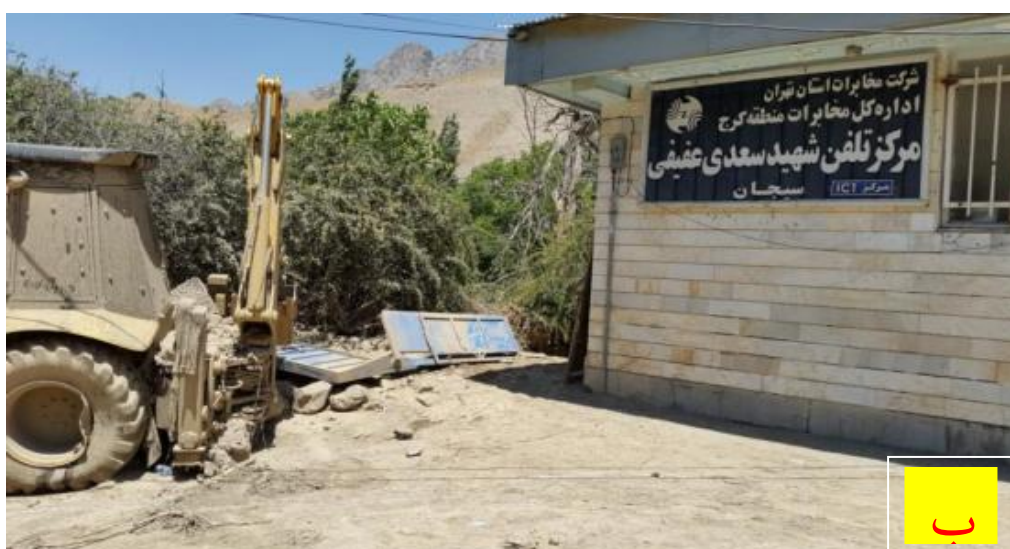
شکل ۱۶- نمای وضعیت یک دستگاه بیل مکانیکی رانده شده بر دیوار توسط سیل در محوطه مرکز تلفن شهید

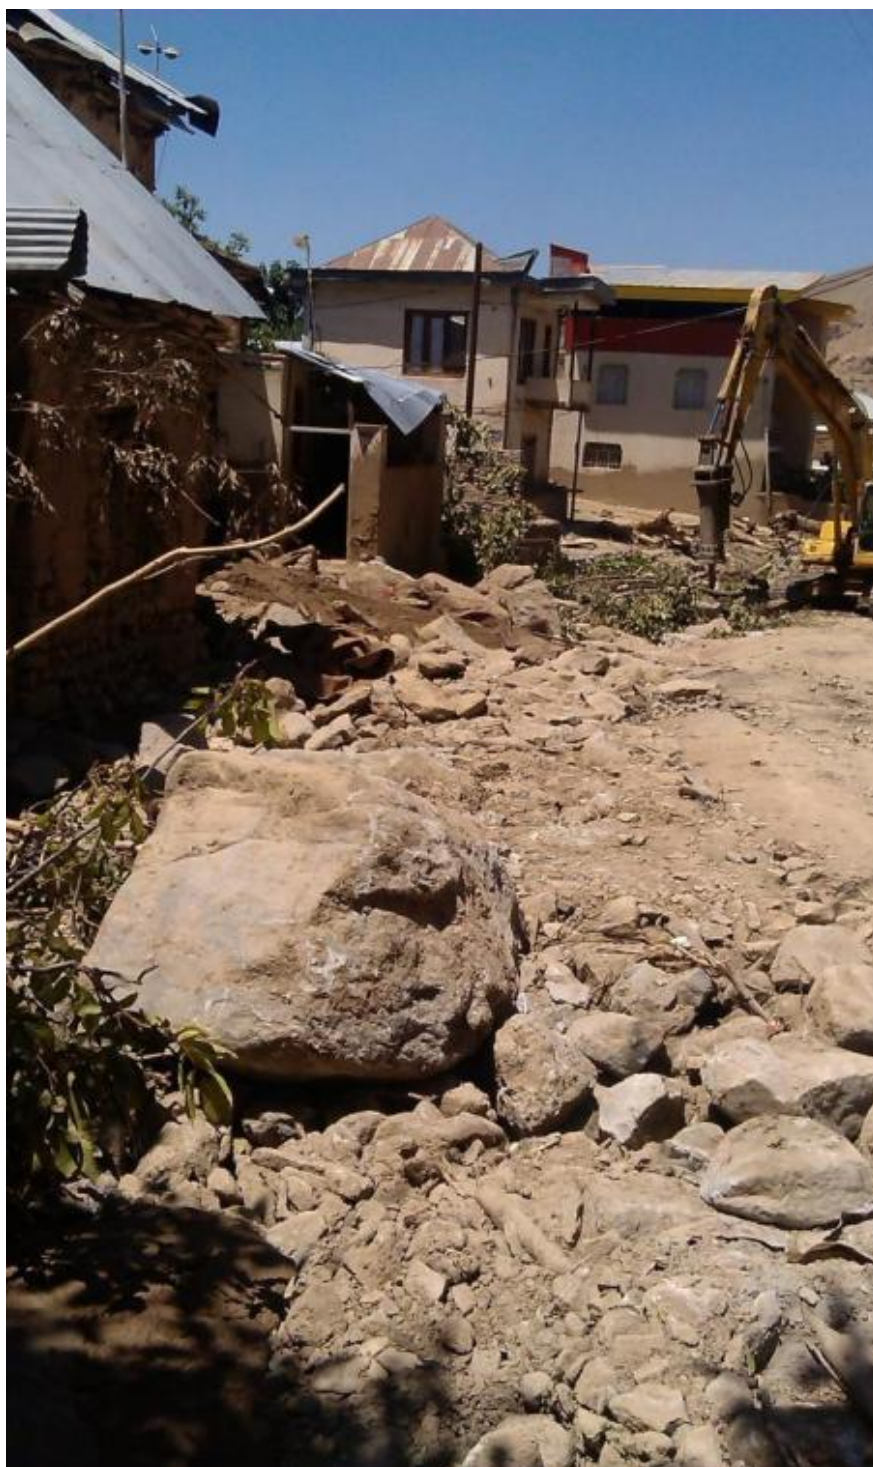
شکل ۱۷- دیوارهای تخریب شده چند واحد مسکونی مجاور آبراهه و یکی شدن بستر رودخانه و حیاط این واحدها

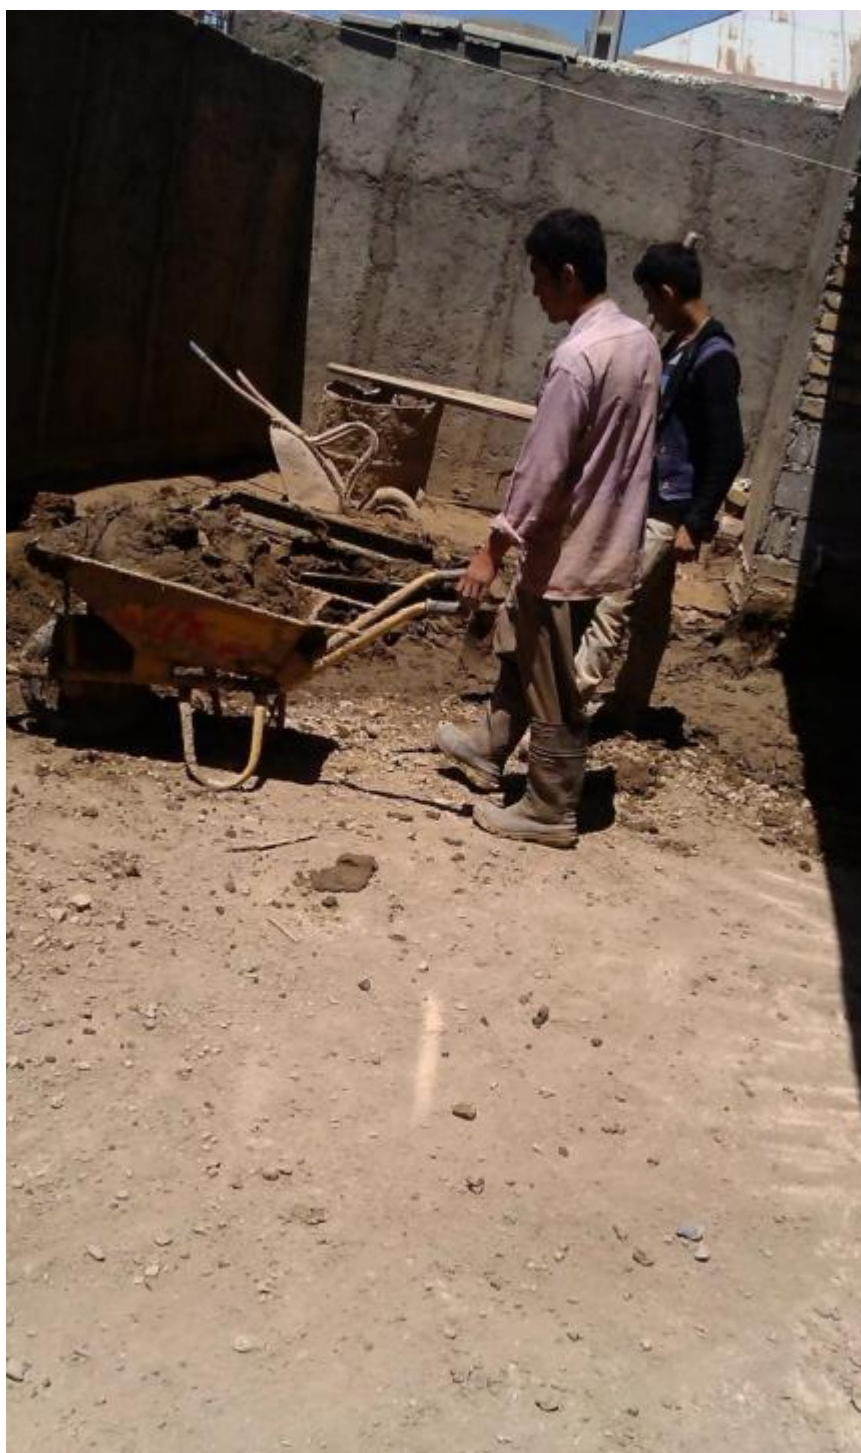
شکل ۱۸- نمایی از ضخامت حدود نیم متری لای برجامانده از سیل در حیاط واحد مسکونی پس از تخریب دیوار و

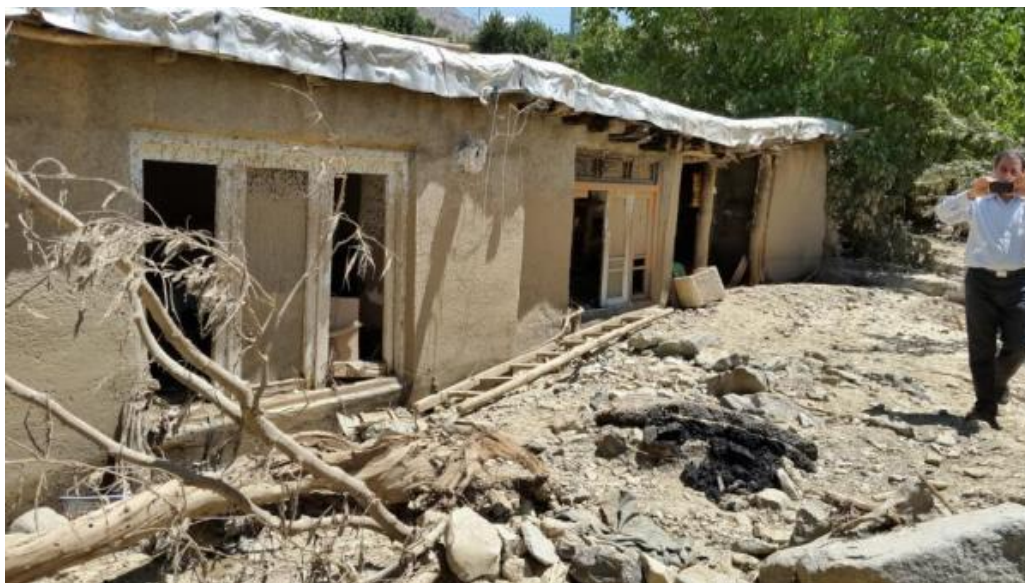
شکل ۱۹- حیاط واحد مسکونی با نمای بستر رودخانه طبیعی

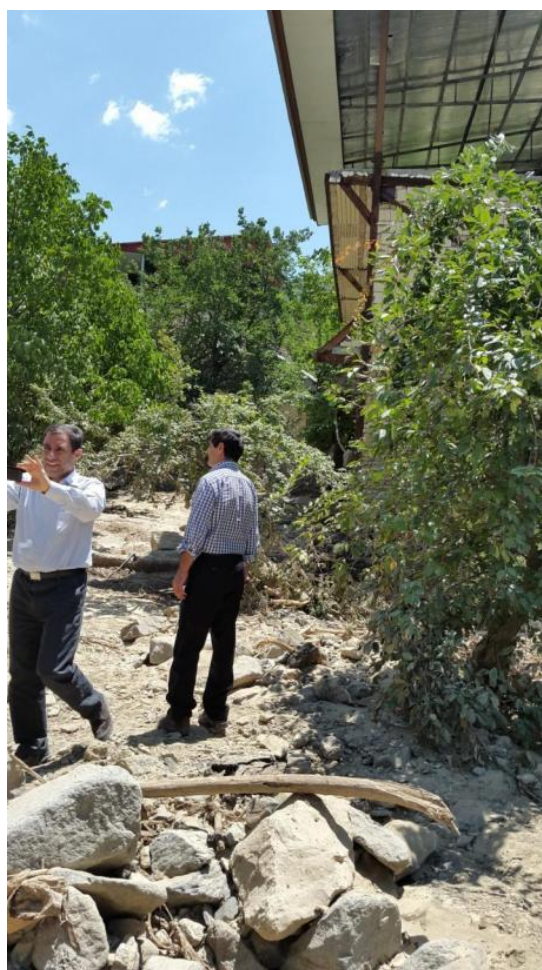
شکل ۲۰- نمایی از بستر ایجادشده سیل پس از عبور از واحد مسکونی و ورود به محدوده باغ مجاور

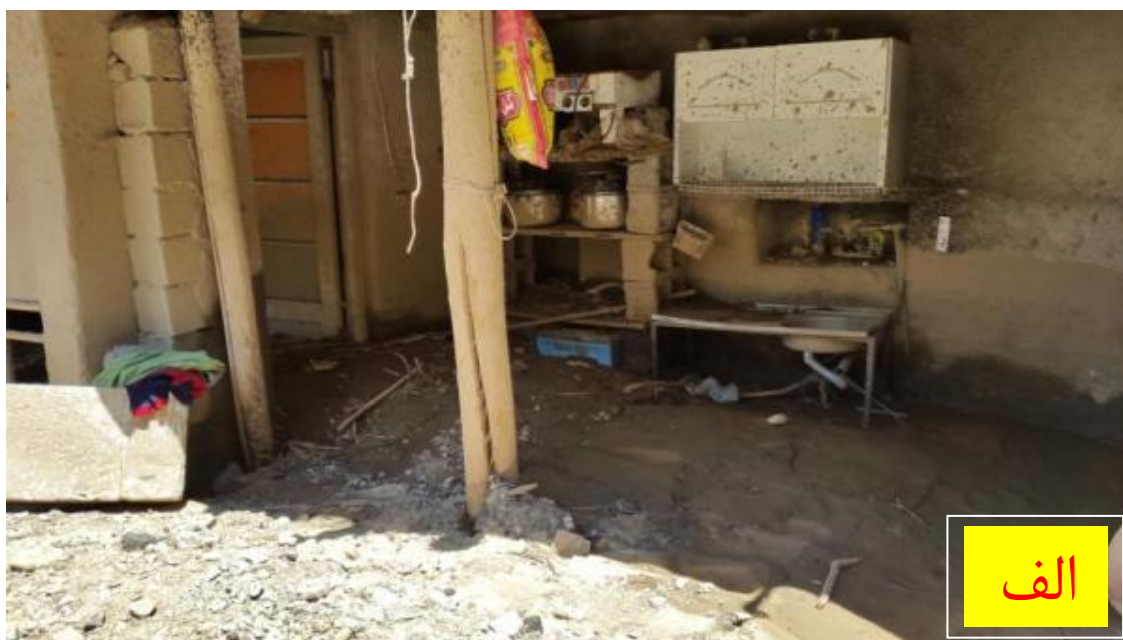
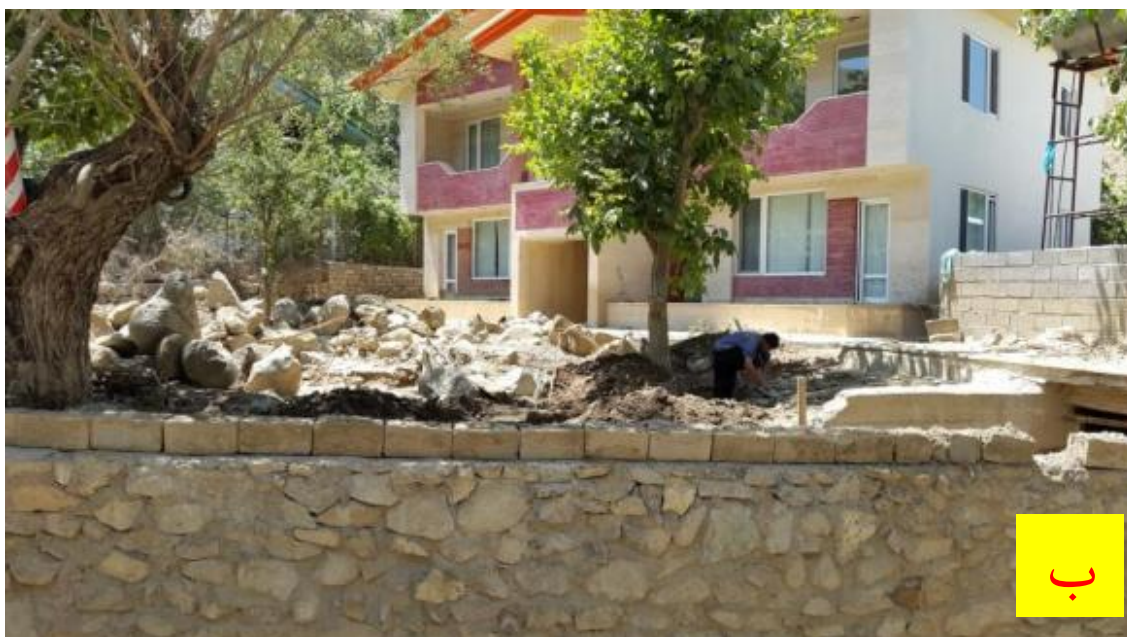
شکل ۲۱- نمایی از داخل اتاق و حیاط برخی واحدهای مسکونی پس از تخریب دیوار و ورود سیل به داخل اتاق -  
ها (الف- نمایی از داخل اتاق واحد مسکونی پس از تخریب دیوار و ورود سیل به داخل اتاق ها و ب: نمایی از مواد  
مختلف حمل شده توسط سیل در محوطه حیاط یک واحد مسکونی)

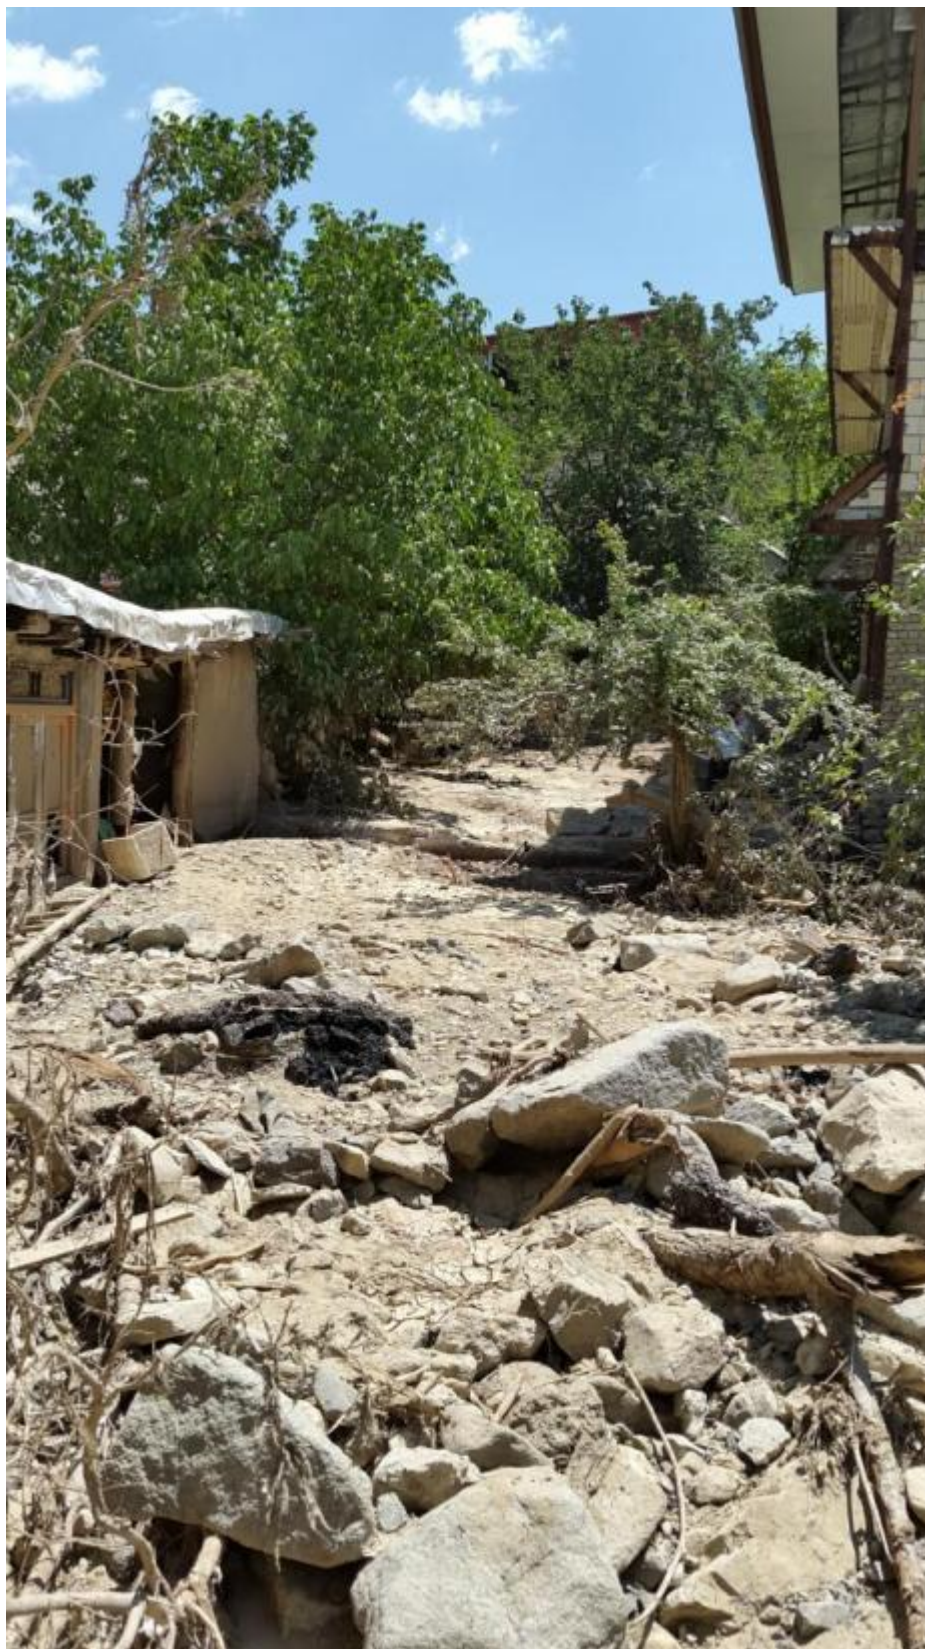
شکل ۲۲- نمایی از مواد مختلف حمل شده توسط سیل در محوطه حیاط یک واحد مسکونی

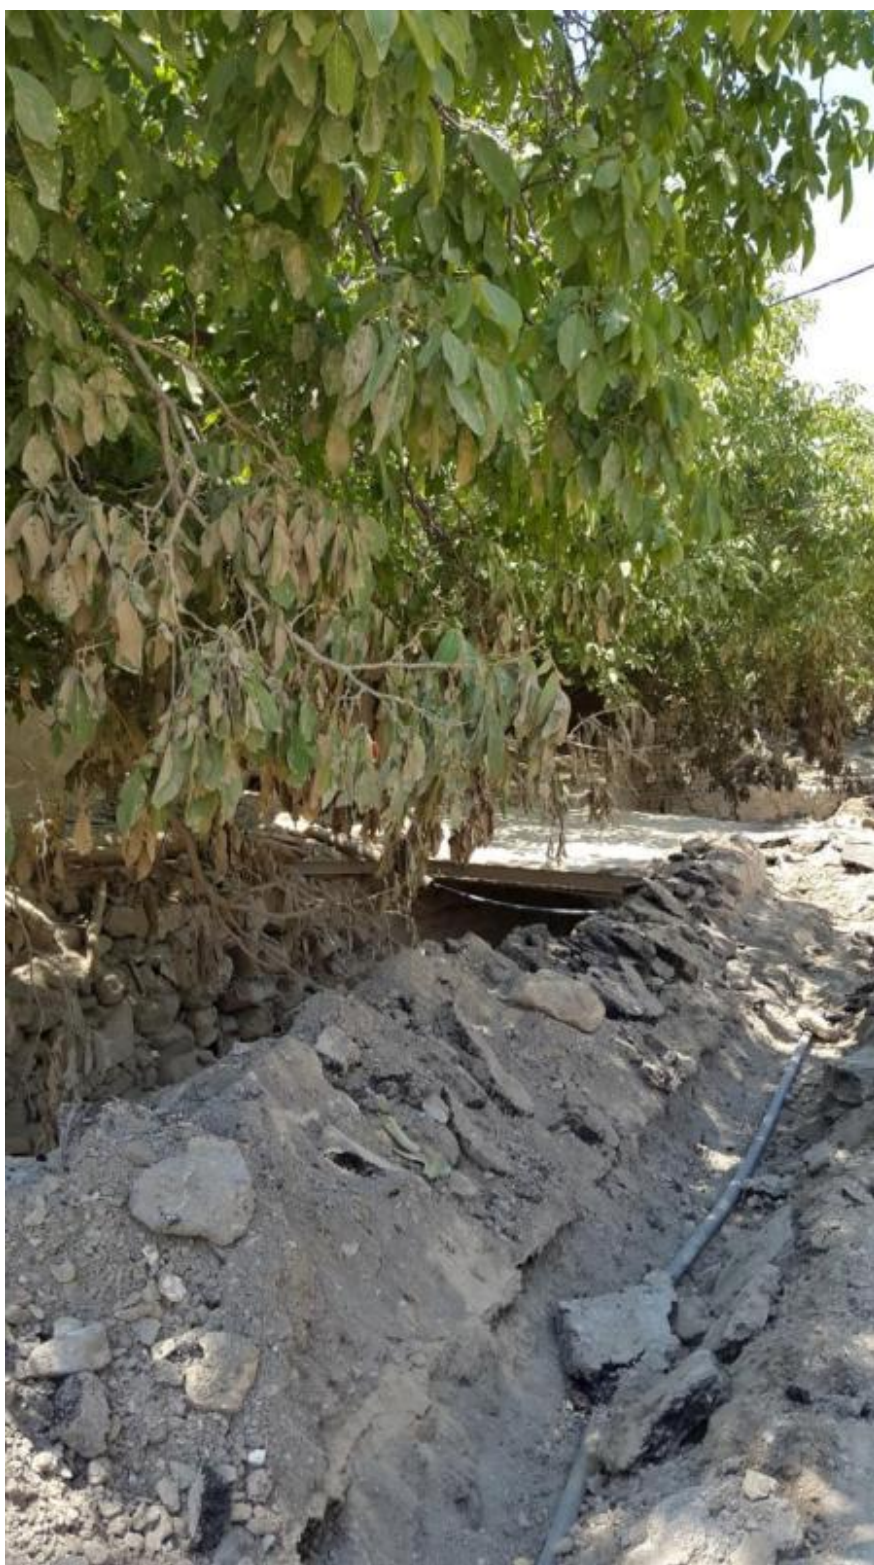
شکل ۲۳- نمایی از آثار ارتفاع عبور سیل بر شاخ و برگ درخت گردو در مجاورت مسیر عبور سیل در روستای

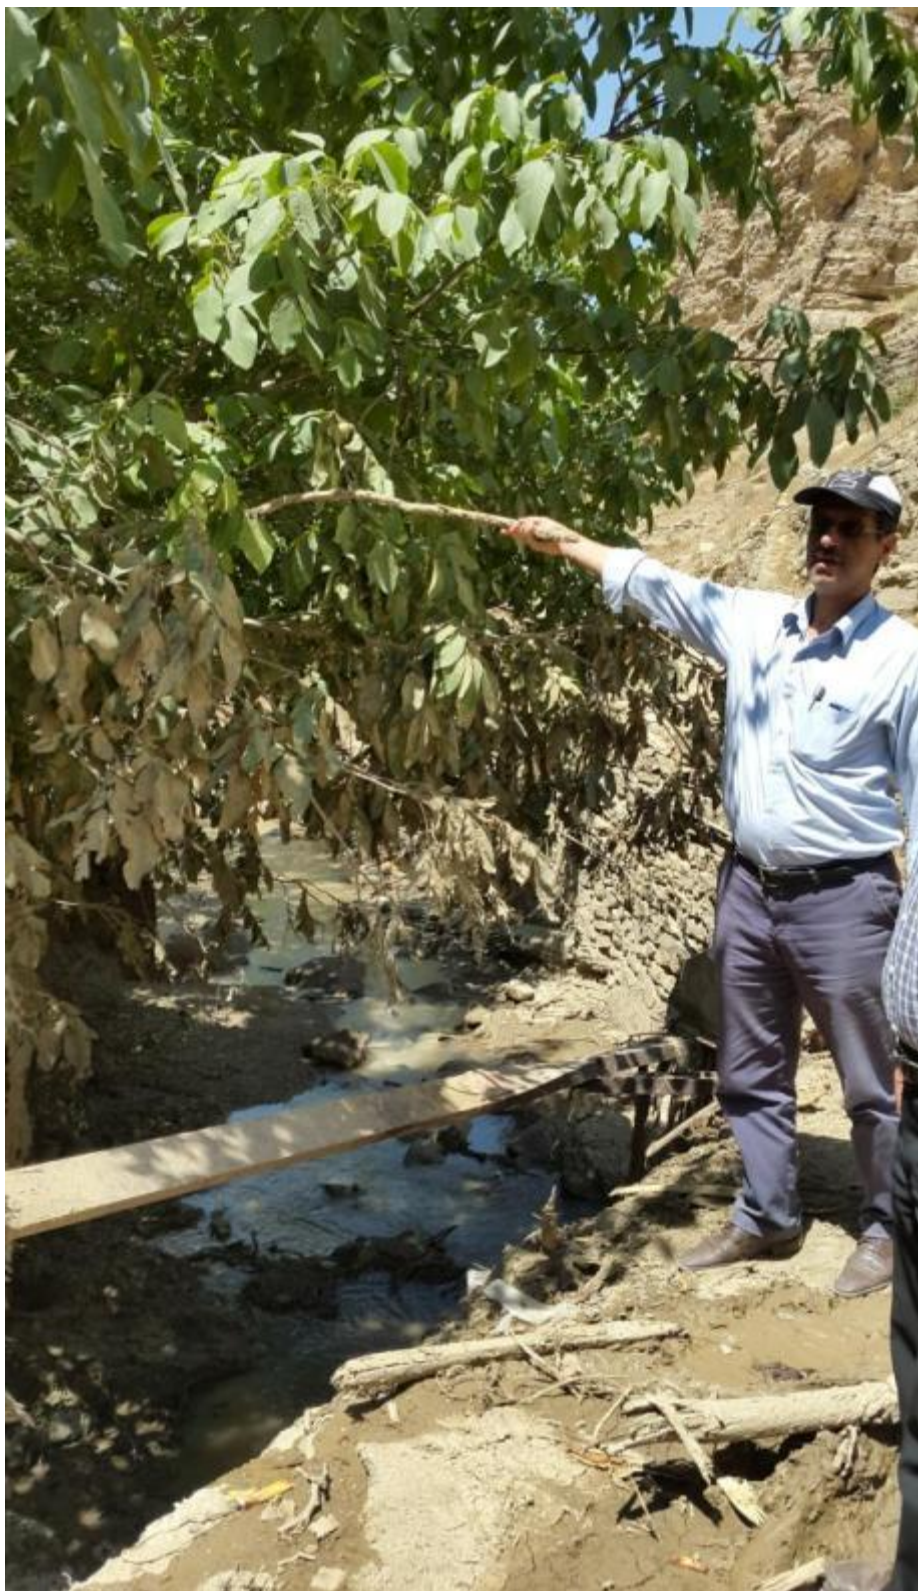
شکل ۲۴- آثار ارتفاع عبور سیل بر شاخ و برگ درخت گردو در مجاورت باغات در سطح کمینه ۱/۵ متر بالاتر از

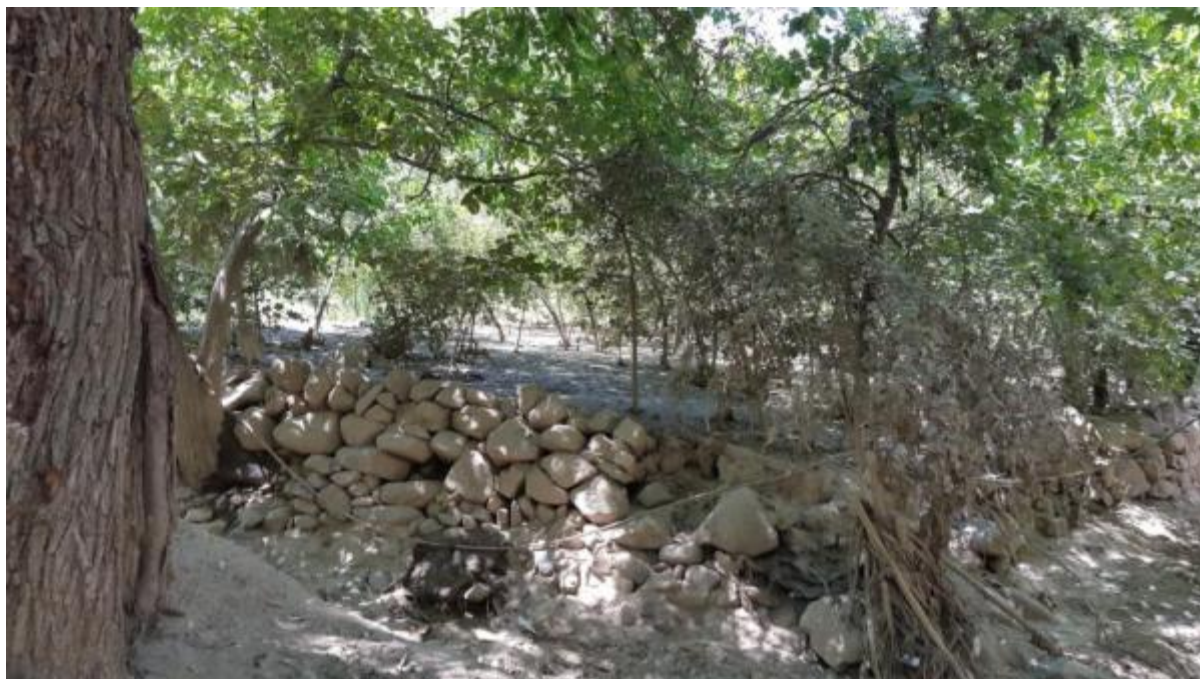
شکل ۲۵- نمایی از آثار ارتفاع عبور سیل بر شاخ و برگ باغات مجاورت آبراهه اصلی در بالادست روستای سیجان  
و قبل از ورود به روستا

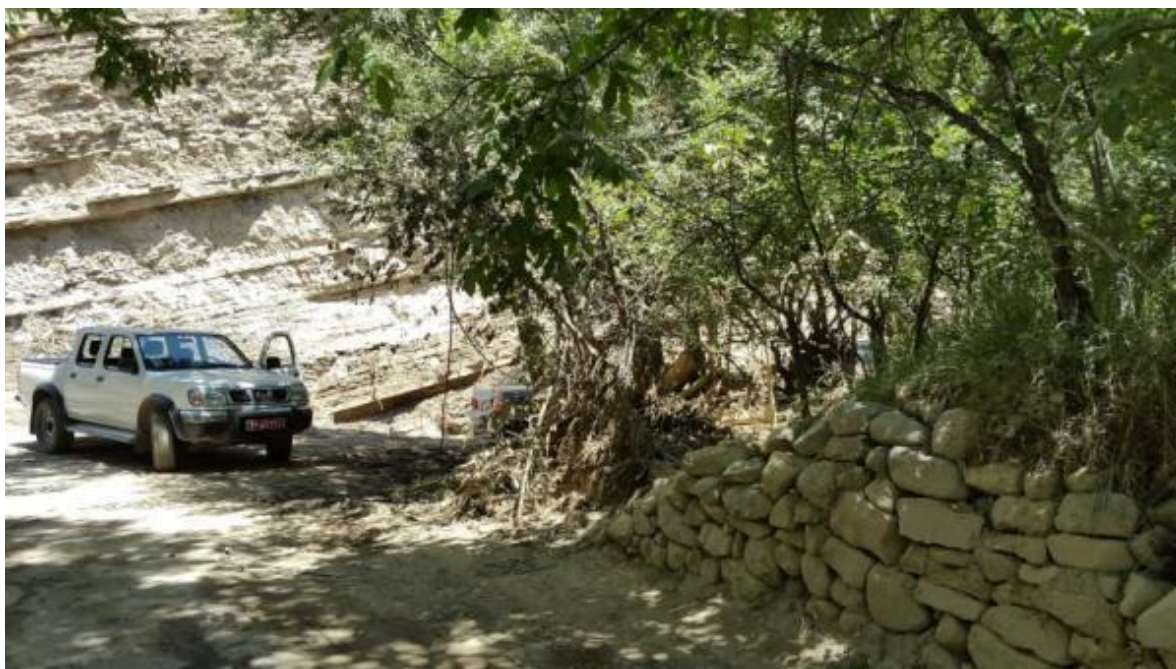
شکل ۲۶- نمایی از آثار ارتفاع عبور سیل بر شاخ و برگ باغات مجاورت پل اصلی ورودی به روستای سیجان

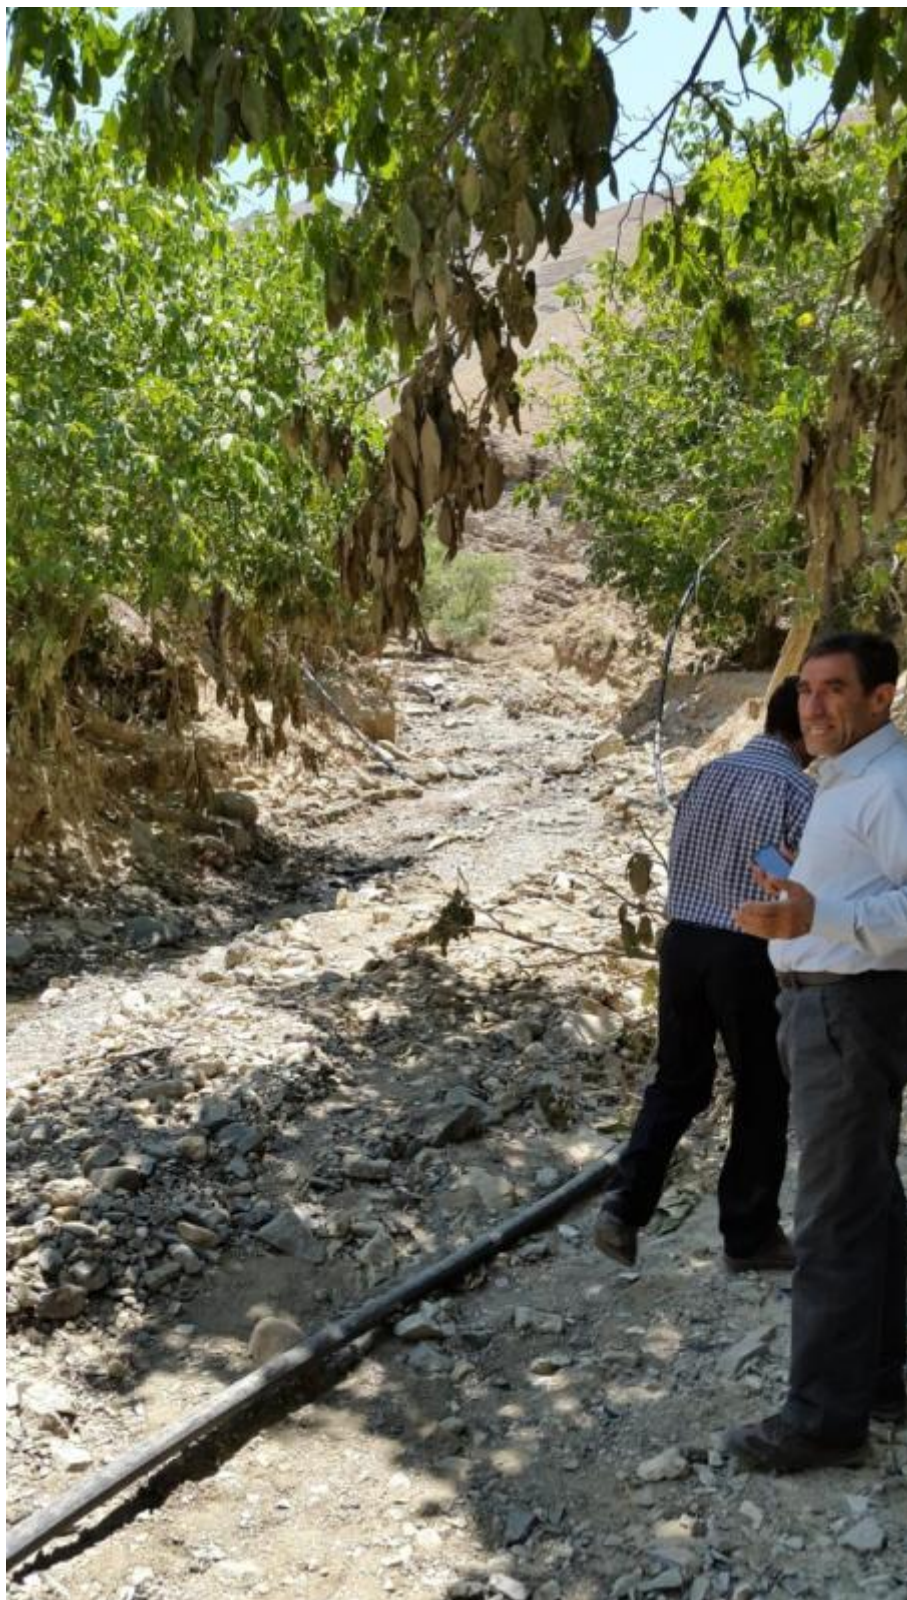
شکل ۲۷- نمایی از آثار ارتفاع امواج سیل بر شاخ و برگ درختان در سطوح ارتفاعی بیش از دو متر از بستر

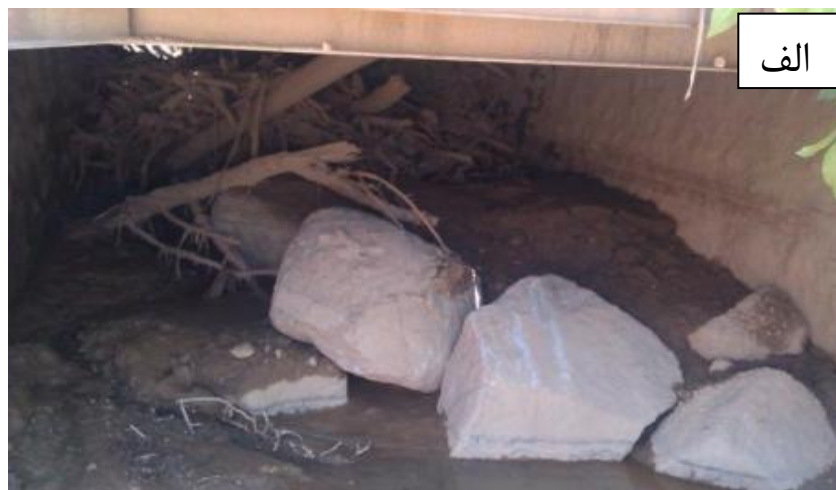
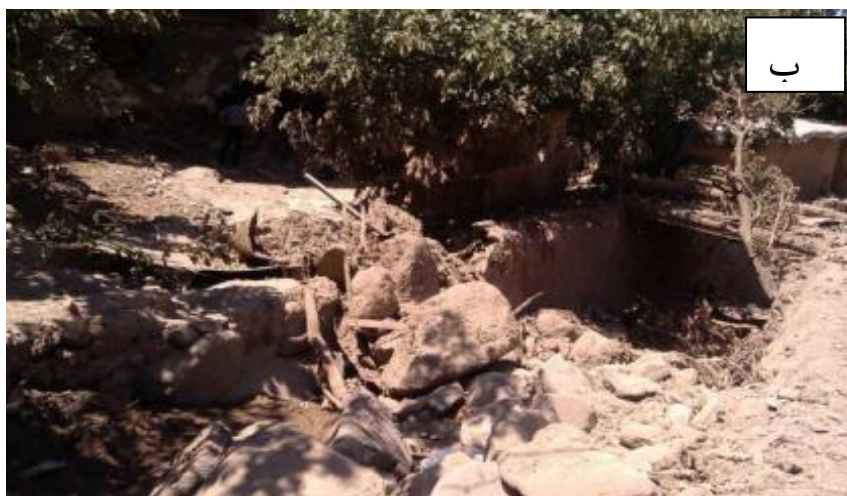
شکل ۲۸- نمایی از بسته شدن دهانه یک پل در وسط روستا (الف دهانه خروجی پل و ب دهانه ورودی آن)

۴- در محدوده روستا به‌دلیل عرض کم کانال اصلی مسیر رودخانه در روستا و نیز پل‌های متعدد بر روی این آبراهه، سیلاب با شدت و غلظت فوق‌الذکر به موانع برخورد کرده و با سرریز شدن به اطراف وارد جاده کنارگذر که خیابان اصلی روستا است و نیز منازل مسکونی و باغات شده و خسارات و تلفات موجود را ایجاد کرده است.

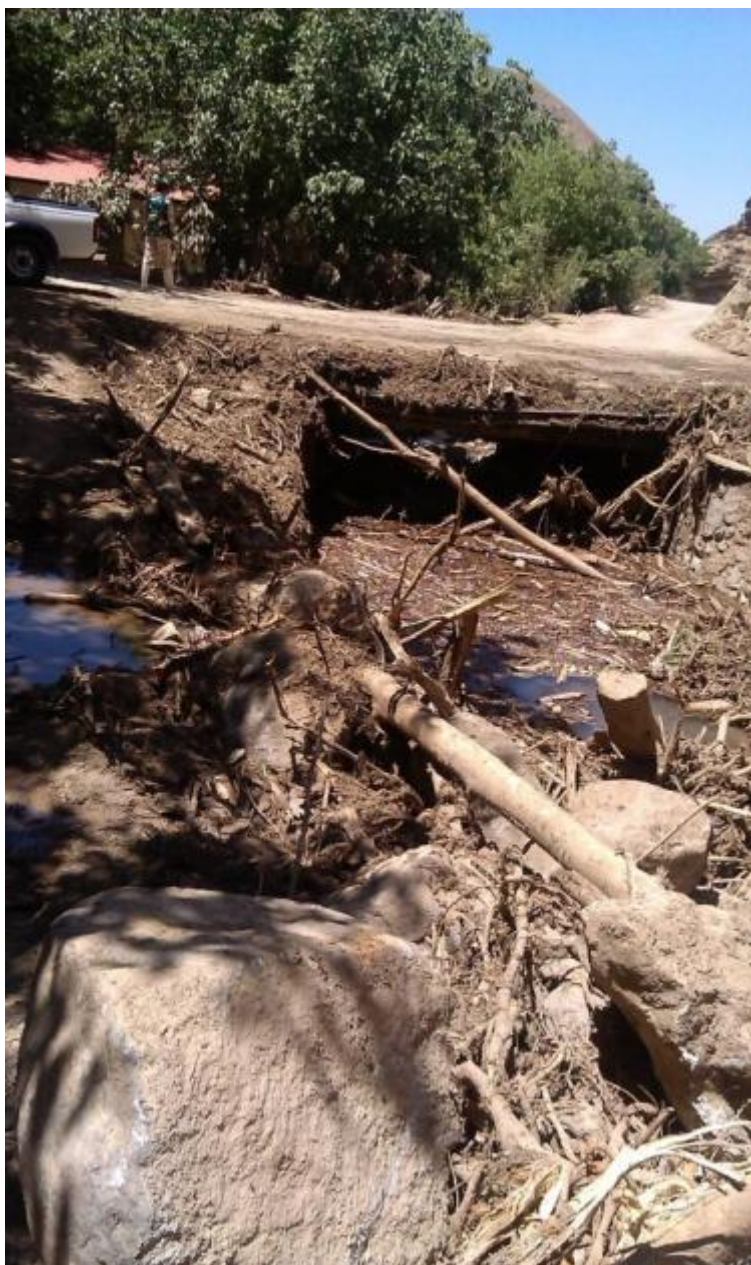
شکل ۳۰- دهانه ورودی پل اصلی روستای سیجان در مسیر رودخانه شمال پر شده از مواد و مصالح حمل شده از رودخانه جنوبی و عبور از روی پل به سمت بالادست
