## نشریه فنی

**بررسی و ارزیابی ابعاد واقعه سیل یکشنبه  
۲۸ تیرماه سال ۱۳۹۴ منطقه سیجان در  
استان البرز**

جهانگیر پرهمت، داود نیک کامی، مجتبی صانعی، نجفقلی غیاثی

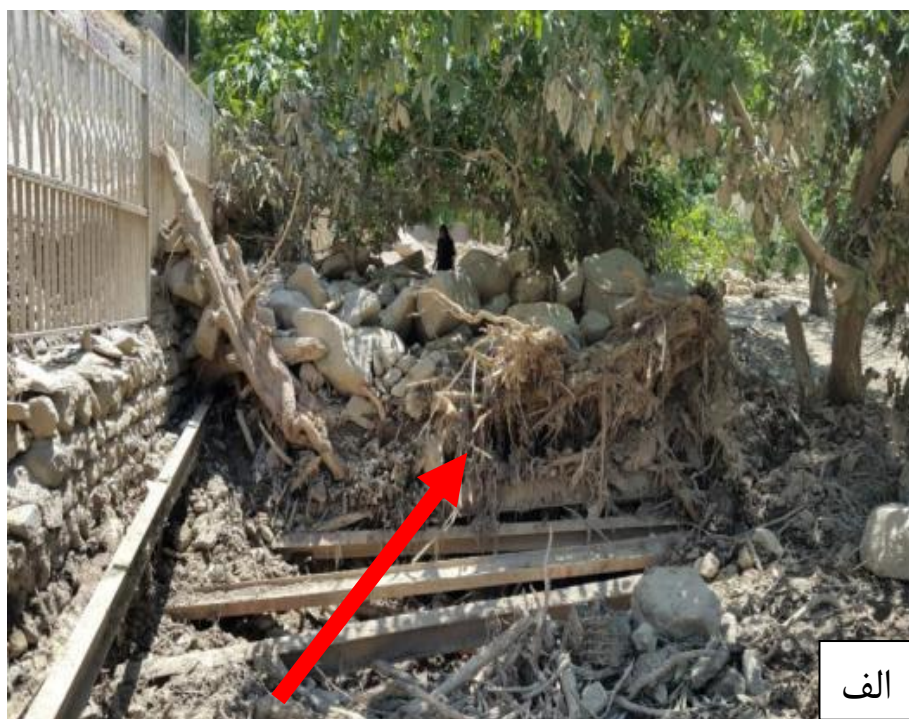
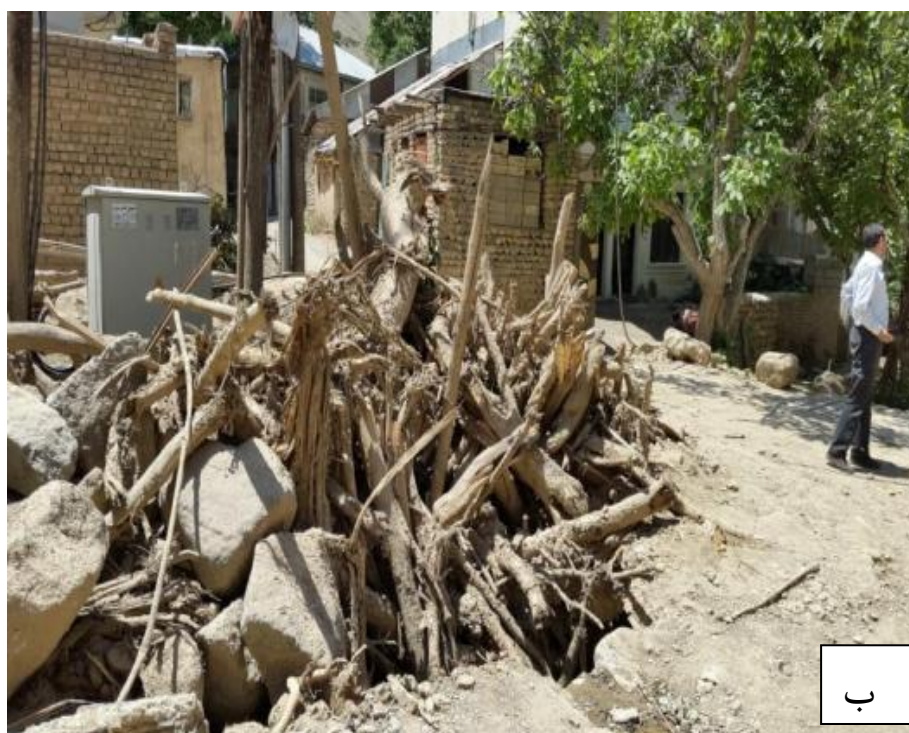
شکل ۳۱- ورودی دهانه پل در وسط روستای سیجان پر شده از سنگ و تنه‌های درختان حمل شده از بالادست (الف: دهانه ورودی پر شده است، ب: دهانه ورودی پر و پل نیز تخریب شده است).

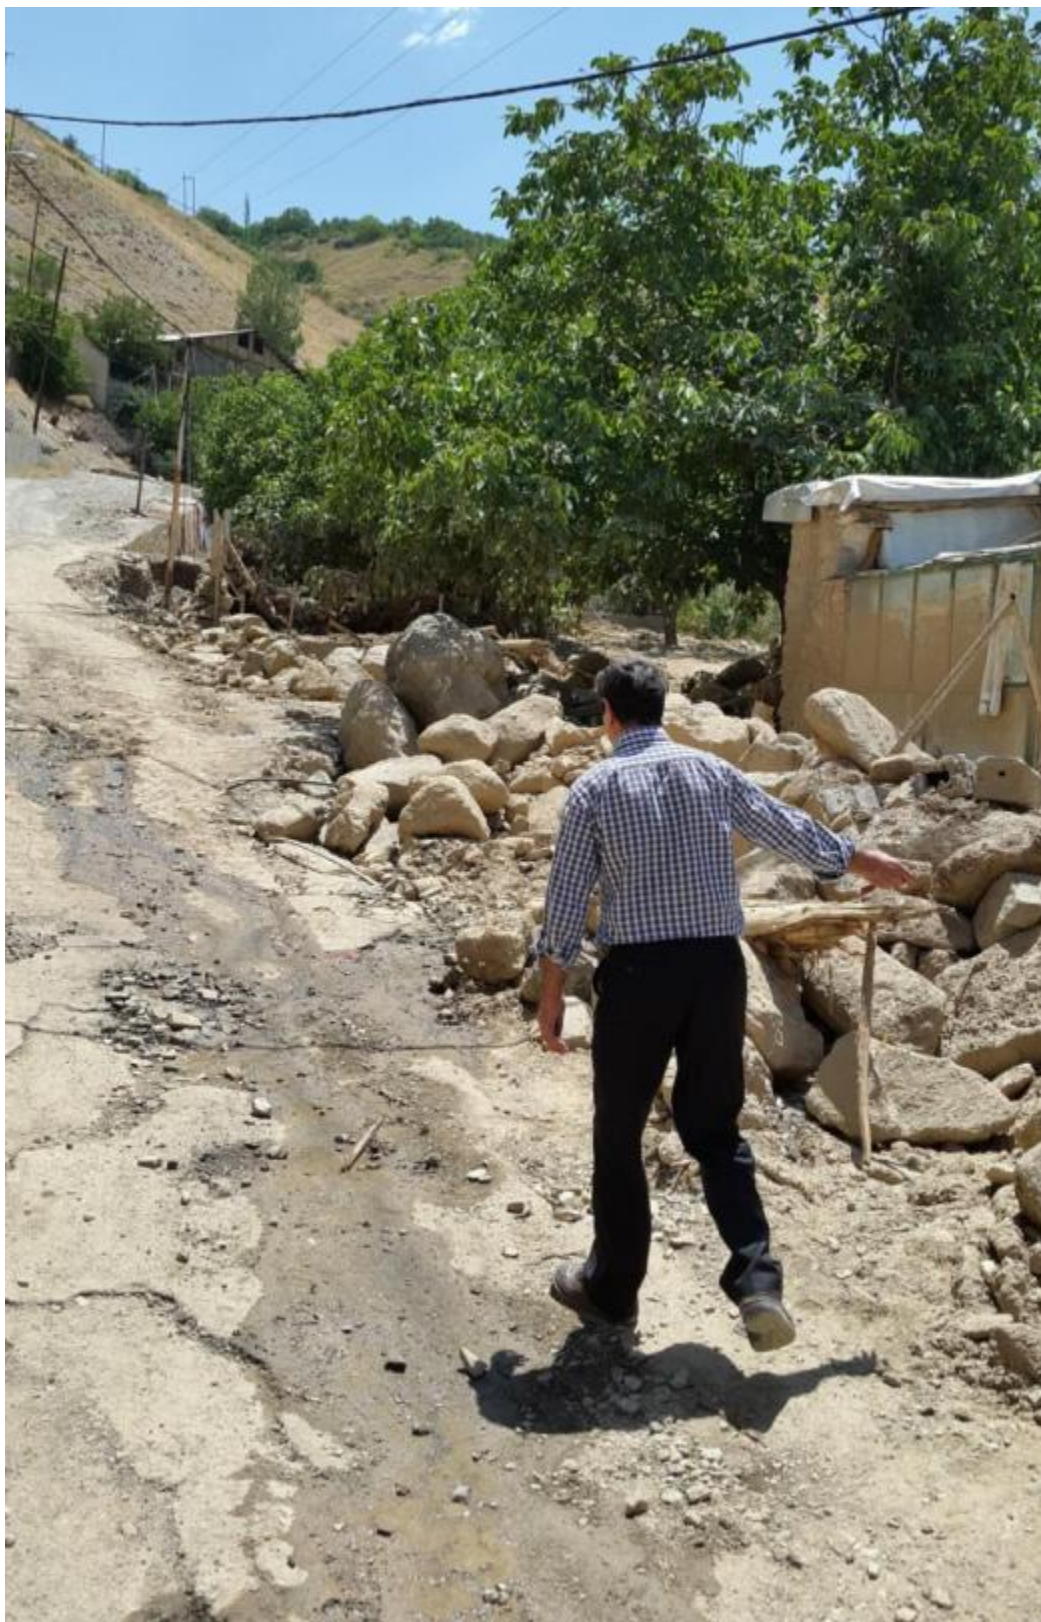
آبراهه اصلی مسیر رودخانه که از بالادست وارد روستا شده و سپس به موازات خیابان اصلی داخل روستا طی مسیر تا از روستا خارج شده است، در اثر این سیل عمدتاً از سنگ های بزرگ، لاشه درختان، گل و لای و رسوب پر و اغلب از مسیر خارج و به صورت پخش از اطراف حرکت کرده است. شکل های ۲۸ الی ۳۶ وضعیت پرشدگی آبراهه اصلی و دهانه پل ها را در برخی نقاط محدوده روستا به عنوان نمونه نشان می دهند. همان طور که در تصاویر مشاهده شد، بستر رودخانه در محدوده داخل روستا در اغلب موارد با پر شدن از مواد حمل شده توسط سیل به طوری پر شده است که هم تراز مناطق اطراف و یا بعضاً کف رودخانه را در ارتفاعی بالاتر قرار داده است. این موضوع نشان دهنده این است که مواد آواری حمل شده که متشکل از قطعات بزرگ و کوچک سنگ، تنه و شاخ و برگ درخت، لاشه بخش هایی از مواد و مصالح پل های بالادست، گل و لای و .... هستند، در نقاطی که به موانعی برخورد و یا دهانه پل های پایین دست را مسدود کرده اند با جای گذاری بار بستر، شرایط سرریز سیلاب به اطراف را ایجاد کرده است.

شکل ۳۲- نمایی از پر شدگی کامل مسیر رودخانه در وسط روستا از سنگ‌های بزرگ حمل‌شده توسط سیلاب

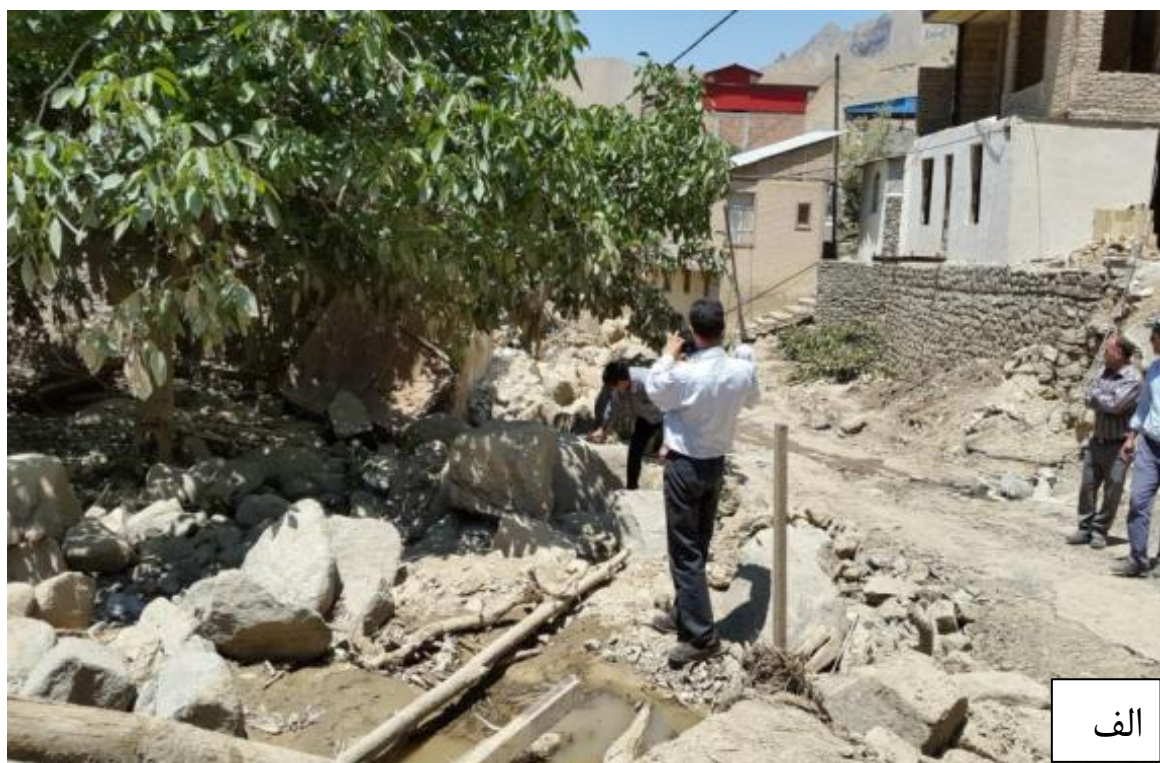
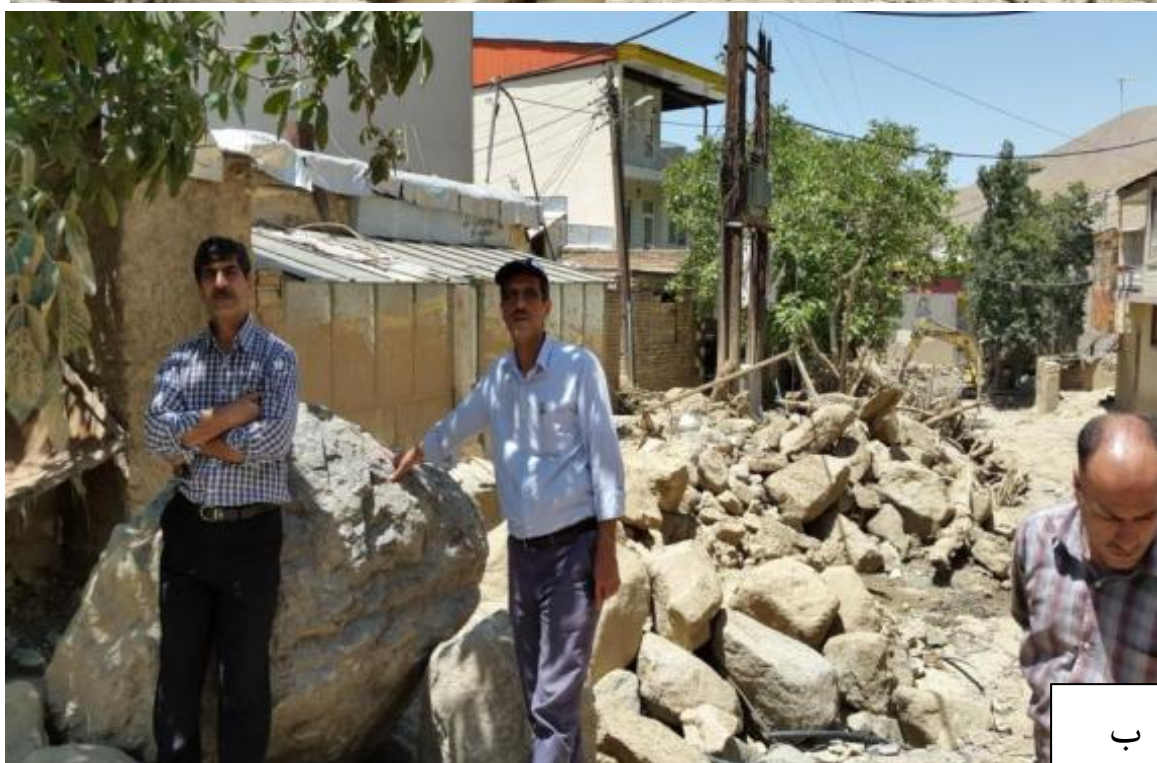
شکل ۳۳- نمایی از قطعات سنگ‌های بزرگ حمل‌شده توسط سیلاب (الف مسیر پرشده رودخانه از قطعات بزرگ و کوچک سنگ و ب: قطعه سنگ پشت سر آقای مهندس غیائی و سایر قطعات اطراف آن)

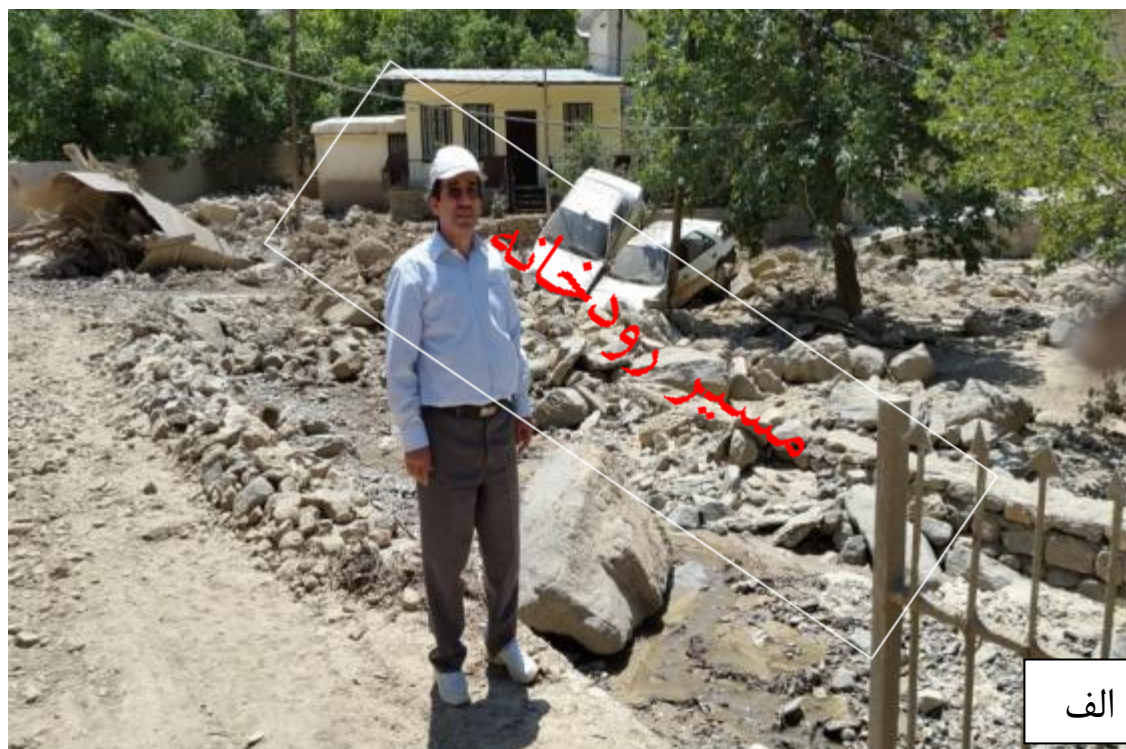
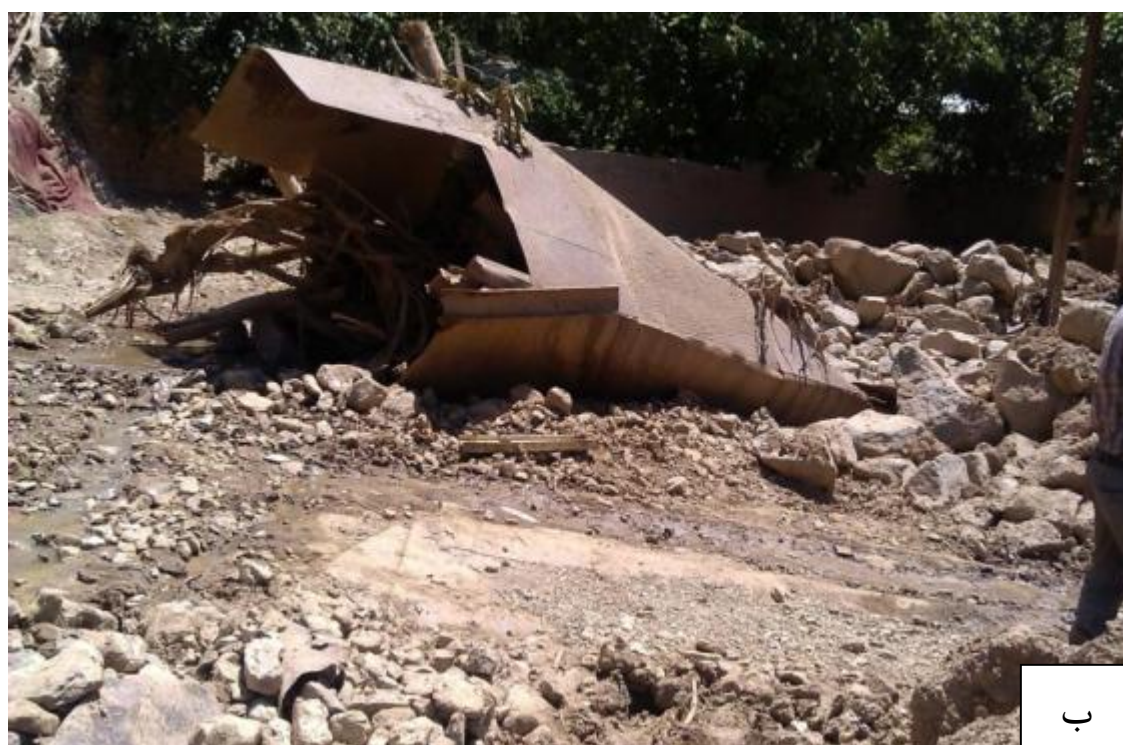
شکل ۳۴- نمایی از مسیر پرشده رودخانه در قسمت بالایی روستای سیجان (الف بستر رودخانه پرشده هم سطح جاده و زمین های اطراف و ب پل تخریب شده و انتقال یافته از بالادست)

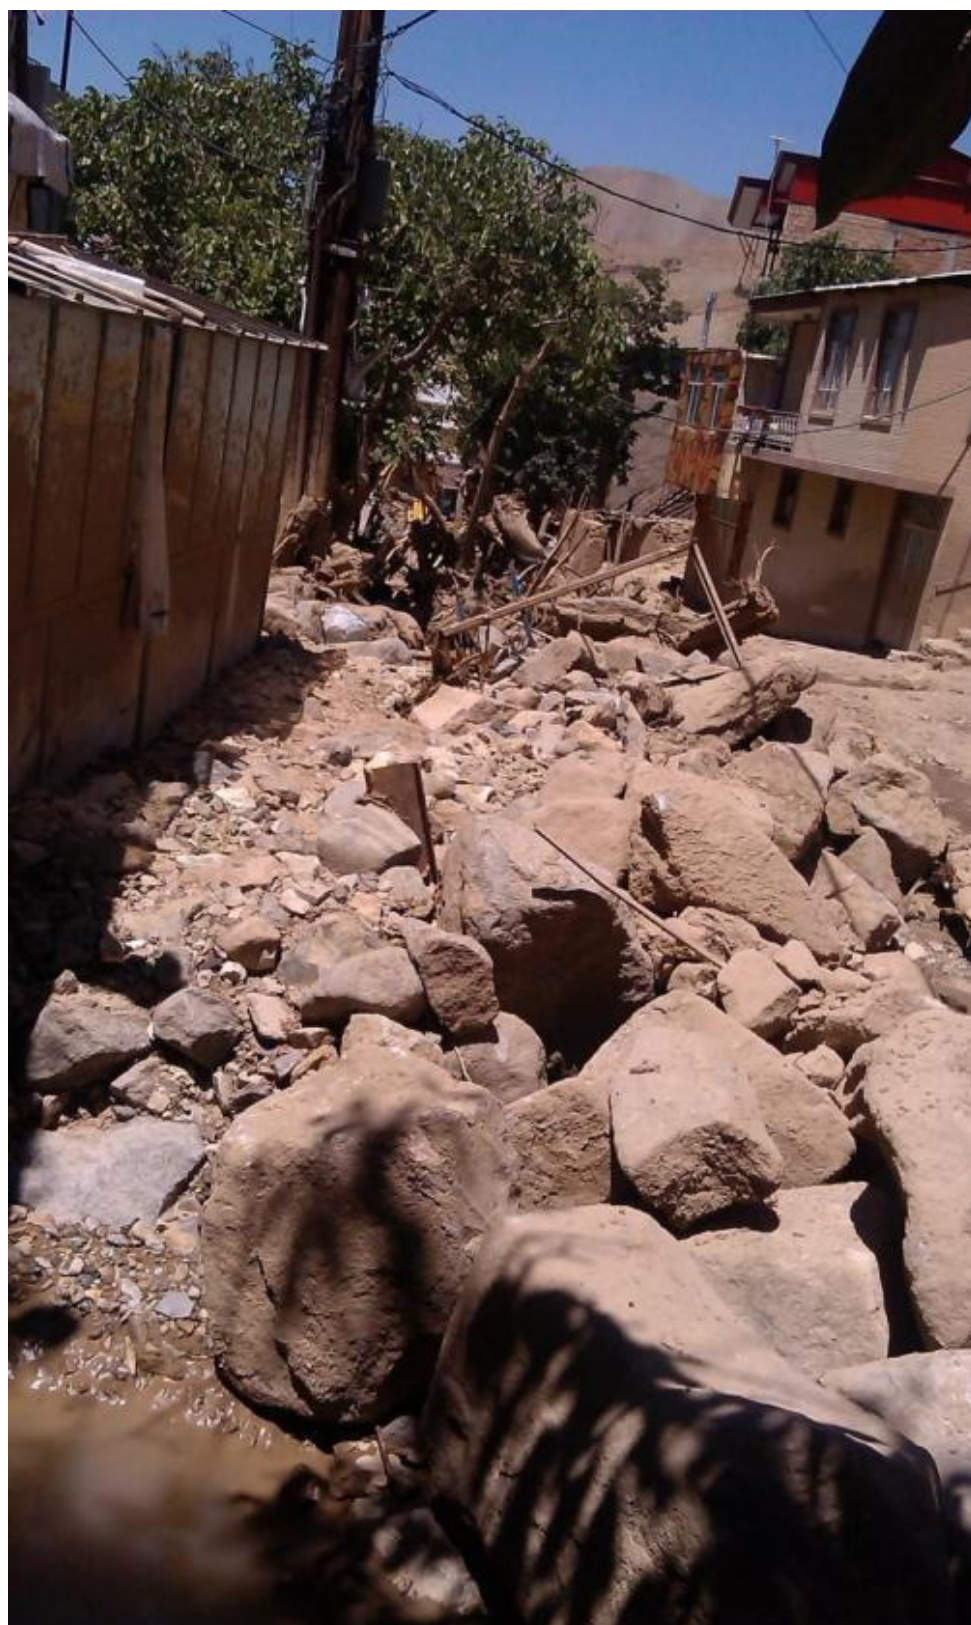
شکل ۳۵-نمایی از مسیر پرشده رودخانه در وسط واحدهای مسکونی

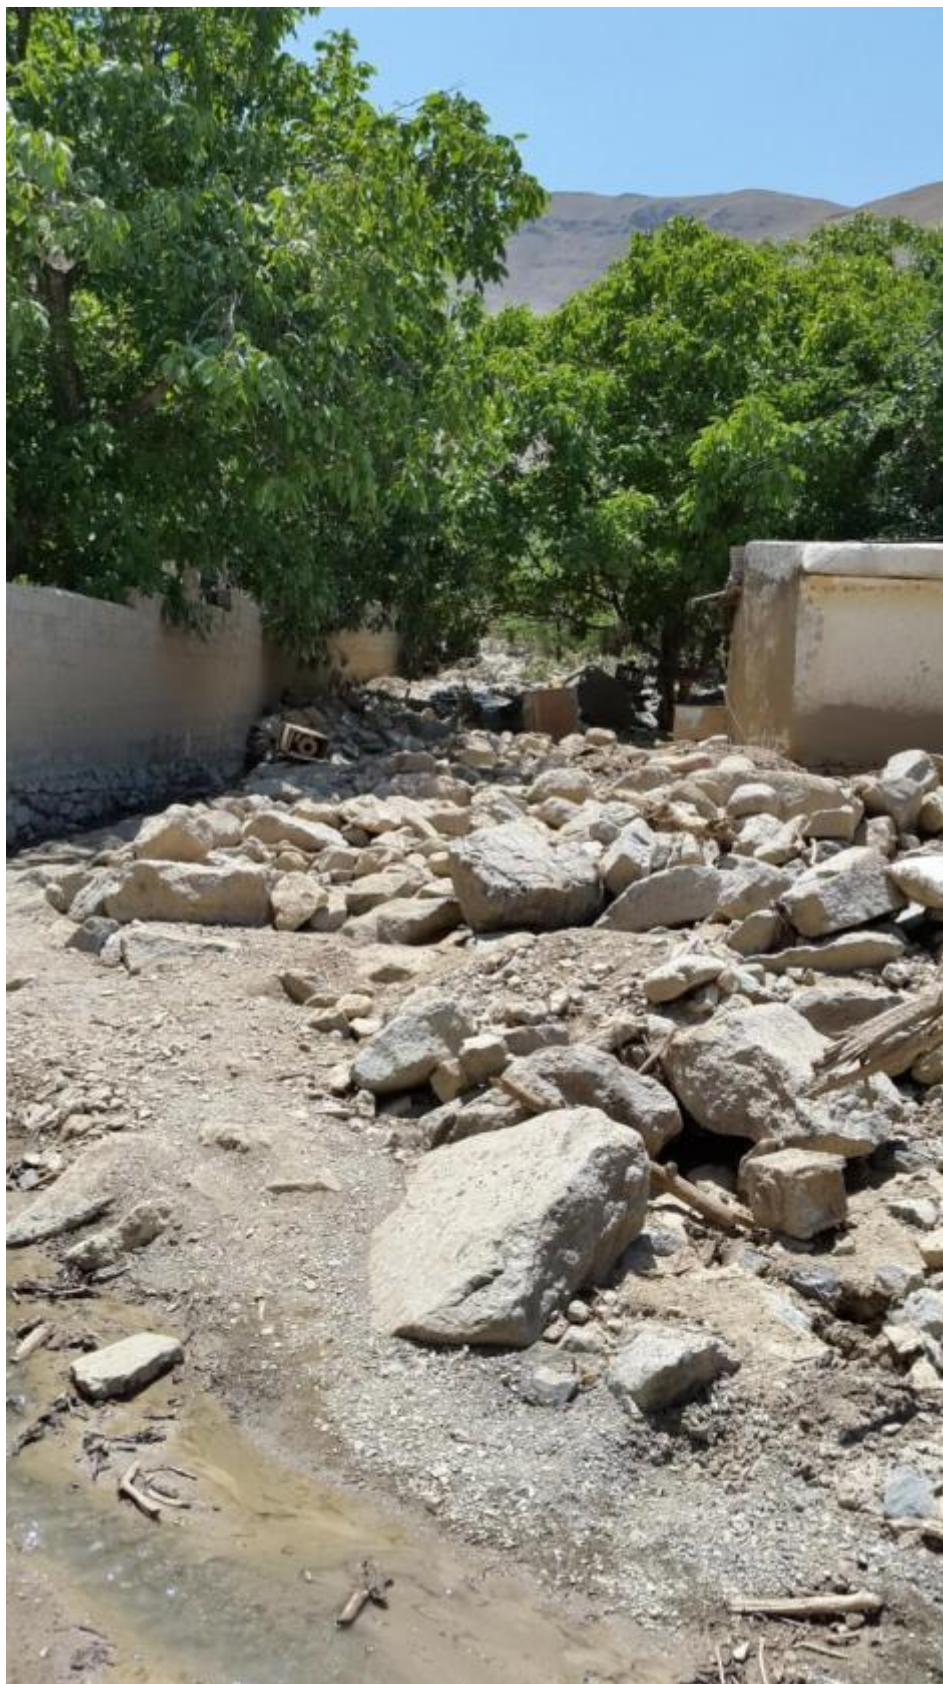
شکل ۳۶- نمایی از بستر پرشده رودخانه و قرار گرفتن بستر در تراز بالاتر از کف اطاق‌های واحد مسکونی

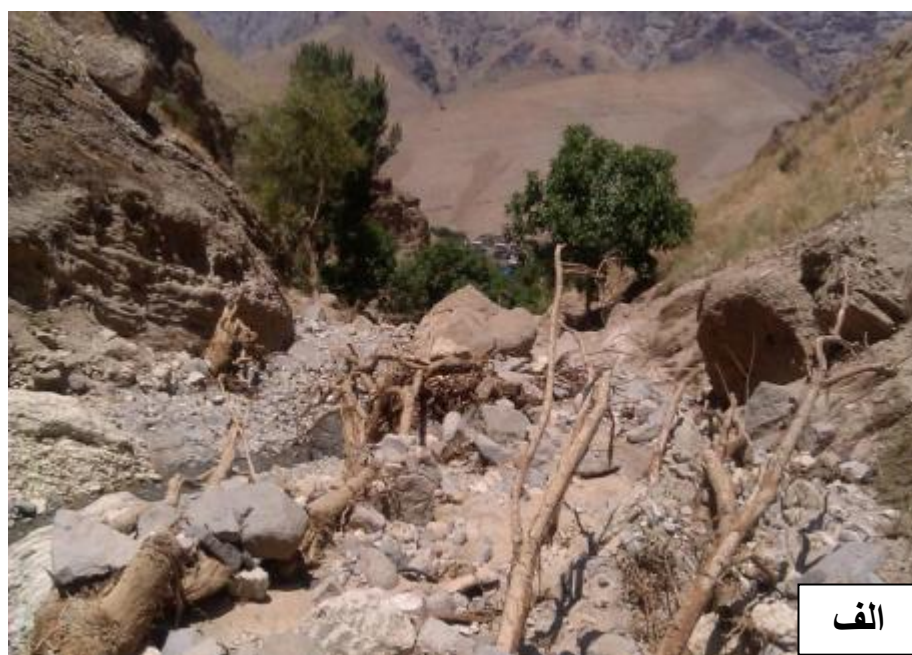
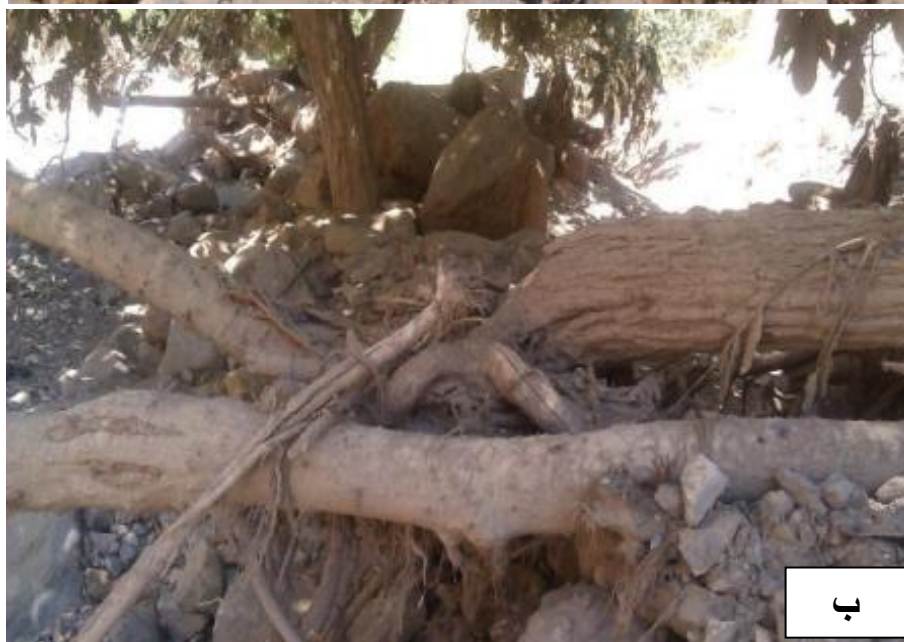
بررسی‌های انجام شده نشان می‌دهند که سیل قبل از ورود به باغات در دره‌های بالادست به‌دلیل شدت بالا درختان زیادی را قطع و با خود به پایین‌دست منتقل کرده است. قلع‌وقمع درختان در بالادست و قبل از باغات و مناطق مسکونی در شکل‌های ۳۷ الی ۳۹ در بستر رودخانه نشان داده شده است. لازم به ذکر است تصاویر فوق‌الذکر در تاریخ پنجم مردادماه ۱۳۹۴ (هشت روز بعد از وقوع سیل) برداشت شده‌اند. همچنین محدوده باغات بالادست مناطق مسکونی روستا، دارای حصارهای سنگی در حریم رودخانه هستند، که منشأ بخش عمده‌ای از سنگ‌های بزرگ منتقل شده به محدوده روستا از تخریب این بناها حاصل شده است (شکل- های ۴۰ الی ۴۲).

شکل ۳۷- نمایی از درختان قلعه و قمع شده در بستر رودخانه در بالادست و قبل از ورود سیل به محدوده باغات و واحدهای مسکونی (الف ریشه‌های برجامانده از درختان قطع شده در فاصله یک کیلومتری بالادست باغات و مناطق مسکونی و ب تنه‌های بزرگ و کوچک به تله افتاده در همین محدوده در برخورد سیل به مانع)

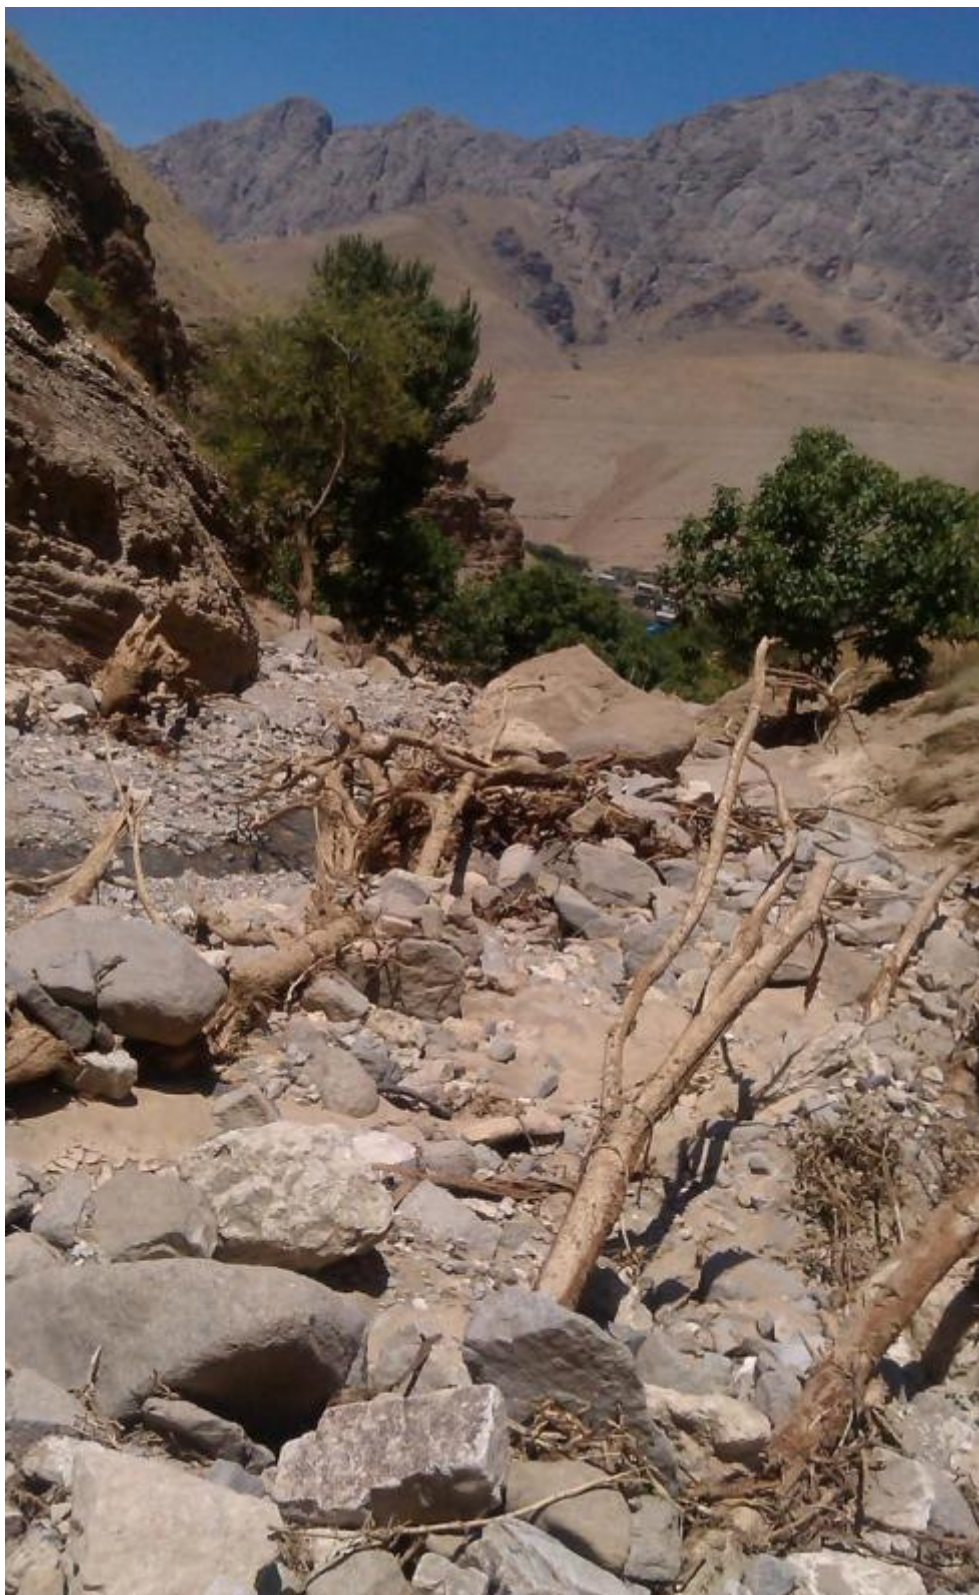
شکل ۳۸- نمای دیگری از درختان قلع و قمع شده در بستر رودخانه در بالادست و قبل از ورود سیل به محدوده باغات و واحدهای مسکونی

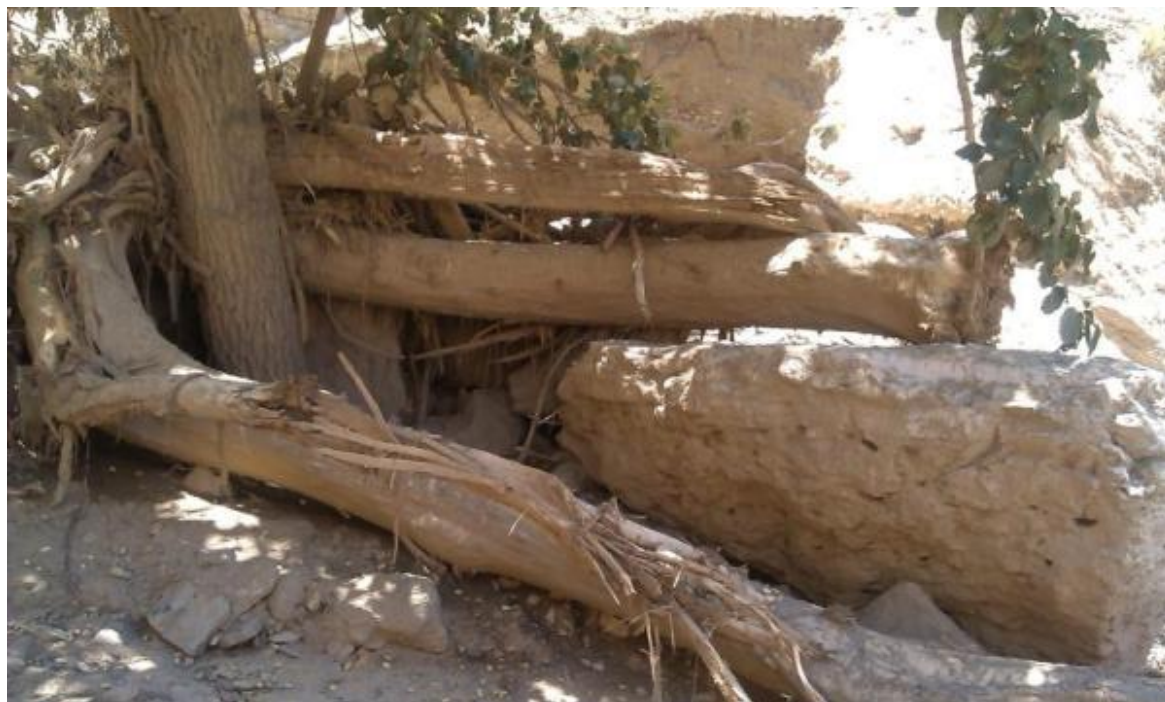
شکل ۳۹- نمای قطعات بزرگ درختان حمل شده از بالادست و به تله افتاده قبل از ورود به باغات و مناطق مسکونی

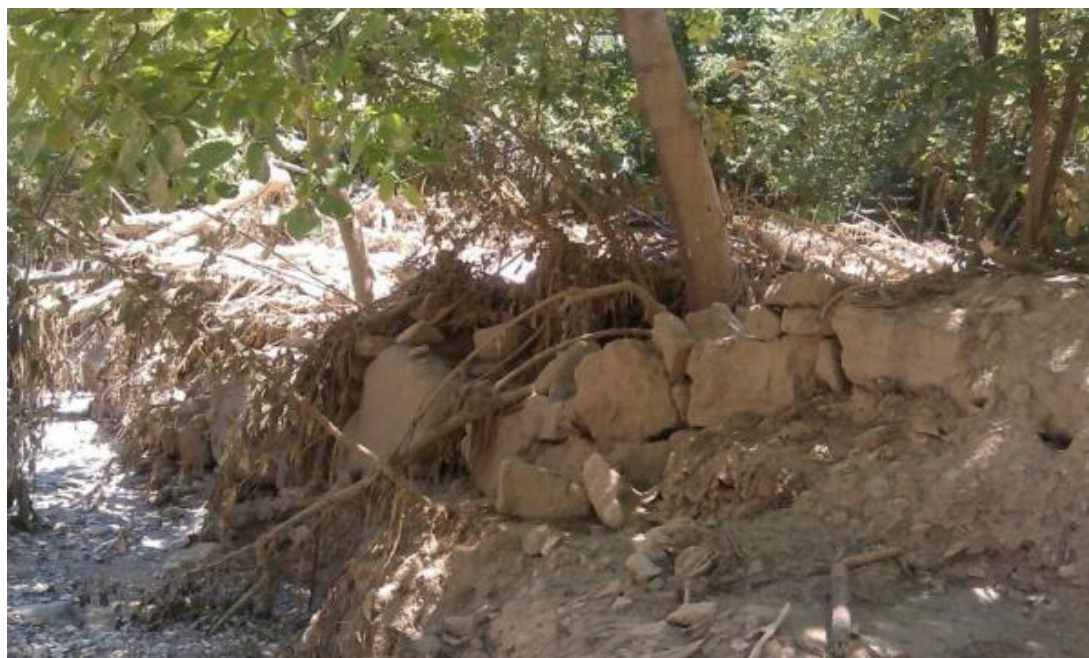
شکل ۴۰- نمایی از دیوار باغ در حریم رودخانه که در اثر سیل تخریب و سنگ های آن به پایین دست منتقل شده اند.

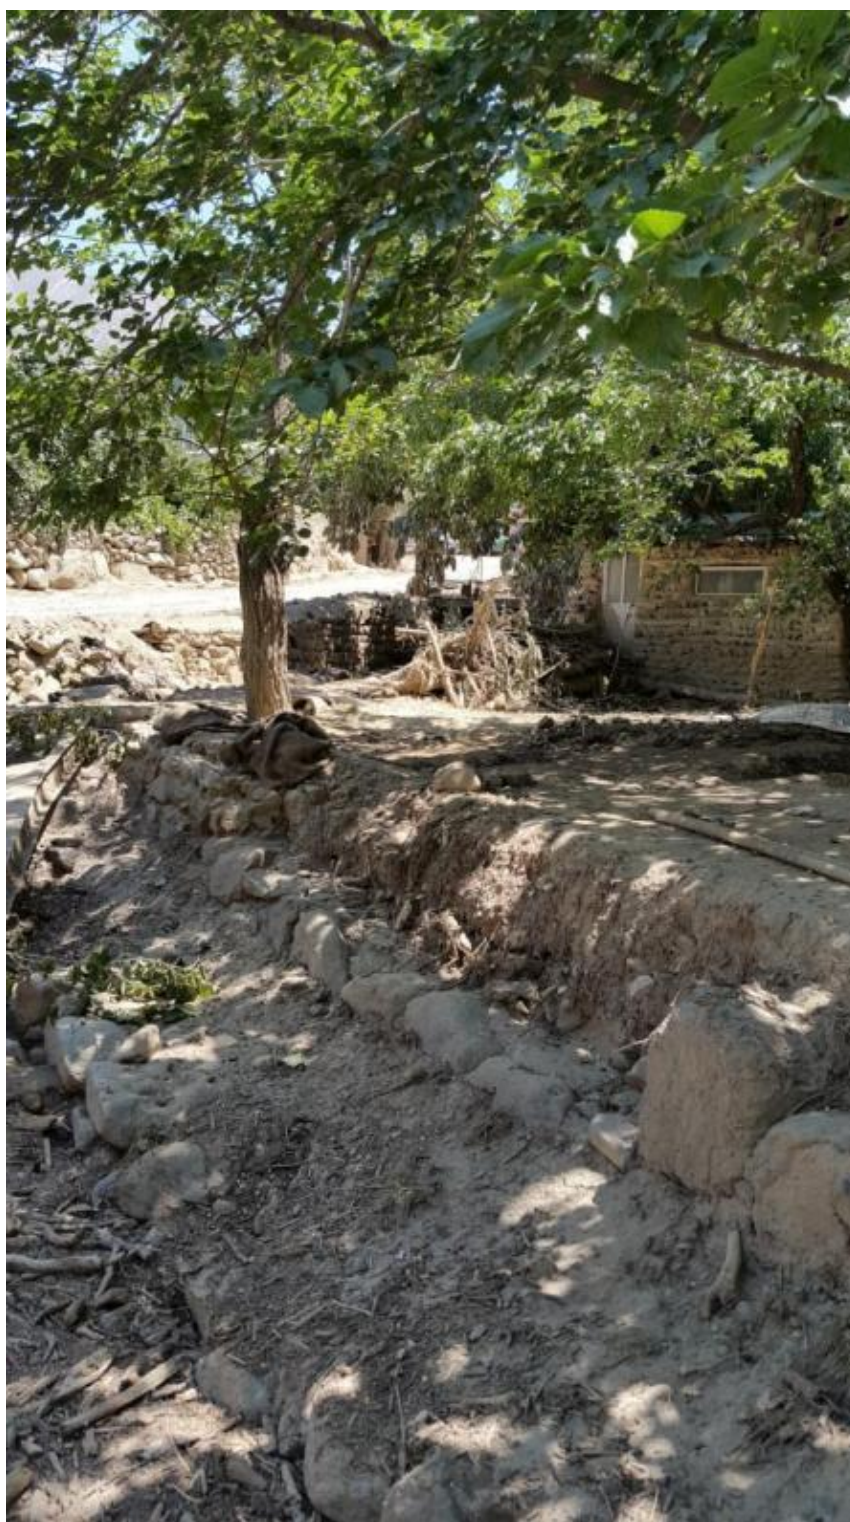
شکل ۴۲- نمایی از دیوار باغ در حریم رودخانه که در اثر سیل تخریب و سنگ‌های آن به پایین‌دست منتقل شده‌اند.
