**بررسی علمی - تحلیلی چالش‌ها و  
نابسامانی‌های سامانه پخش سیل  
بر آبخوان شهید بحری (چسکین)  
استان قزوین و ضرورت بازطراحی آن**

نویسندگان:  
محمد رستمی، افشین یوسف‌گمرکچی

شماره ثبت: ۶۹۴۸۲

۱۴۰۵

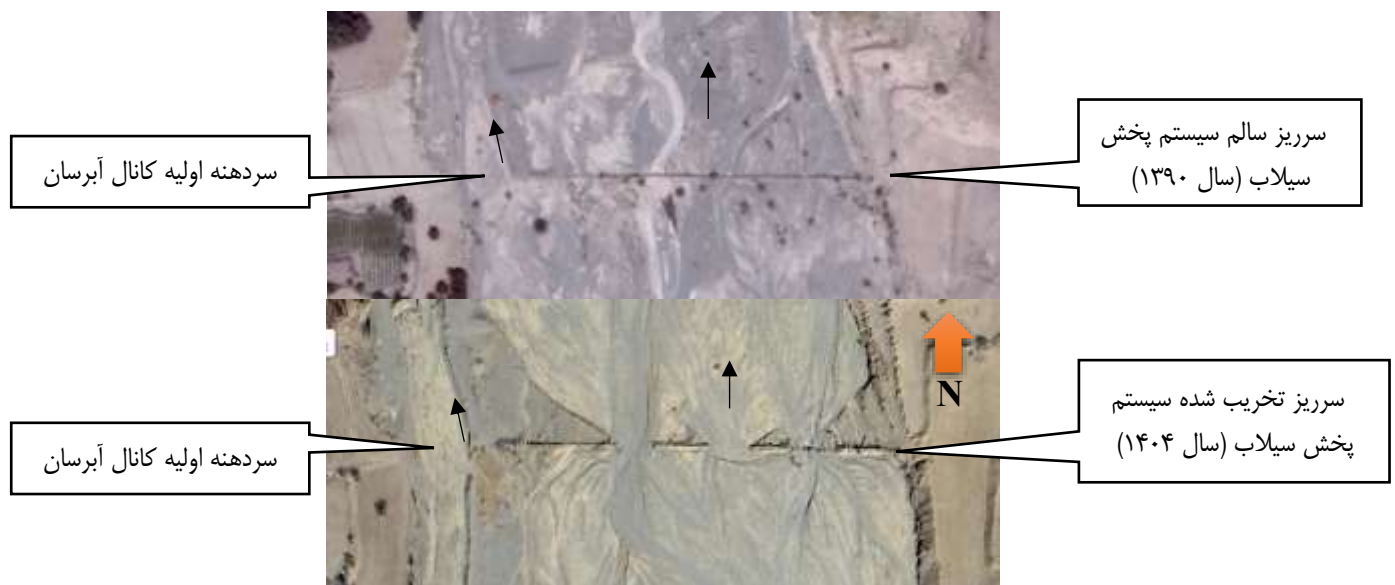
در داخل بازه شماره ۴ سازه سرریز یا همان کف‌بند حادثی از جنس گابیون برای آبرگیری کانال آبرسان وجود دارد که در سال‌های گذشته در نتیجه فرسایش بستر رودخانه در پایین‌دست آن و همچنین دخالت‌های انسانی تخریب شده است (شکل ۷). لازم به ذکر است که در سال‌های اخیر و در فاصله ۱۳۰۰ متری از سازه سرریز، برداشت مصالح در سطحی حدود ۱ هکتار به عمق ۱/۵ متر صورت گرفته (شکل ۸) که در کاهش تراز بستر رودخانه در محدوده بخش‌های تخریب شده سرریز مؤثر بوده است. تخریب صورت گرفته بیشتر در مرکز و در ساحل راست رودخانه قرار دارند. این مسئله تهدیدی برای کاهش میزان آبرگیری کانال آبرسان پخش سیلاب چسکین شده است.

شکل ۷- تصویر ماهواره‌ای از سازه سرریز سالم و تخریب‌شده در محل آبرسانی کانال آبرسان سامانه پخش

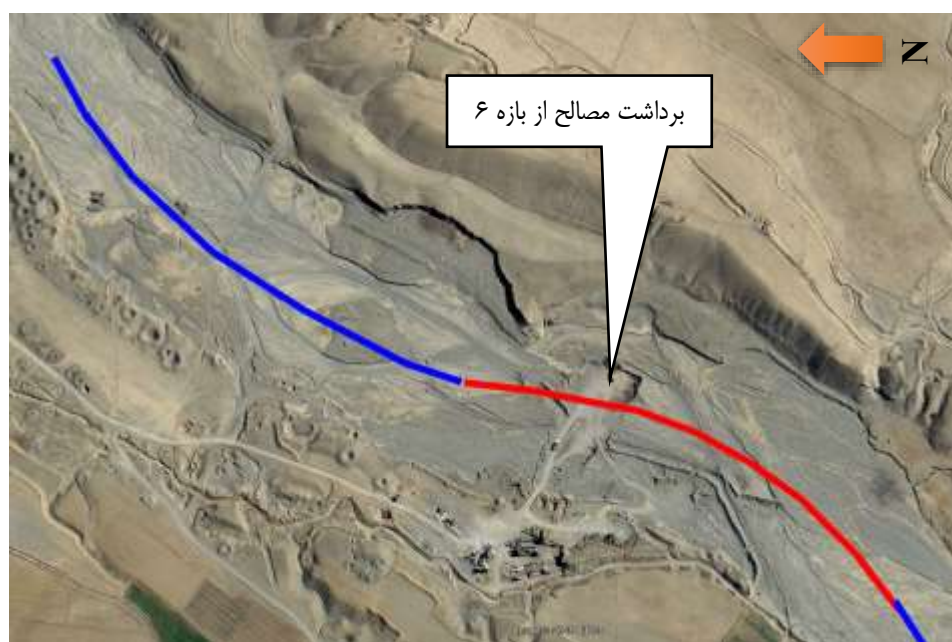
شکل ۸- نمایی از برداشت مصالح از بستر رودخانه از بازه ۶ واقع در پایین‌دست سازه کف‌بند

به طور کلی، بررسی های انجام شده نشان می دهد که مورفولوژیکی ناپایدار بستر رودخانه در بالادست سازه انحرافی، برداشت مصالح در پایین دست به عنوان عامل اصلی در تخریب سازه سرریز شرایط ناپایداری را برای آبگیری کانال آبرسان فراهم کرده اند. ایجاد مسیرهای موقت آبگیری، اگرچه به صورت مقطعی بخشی از مشکل تأمین آب سامانه را برطرف کرده اند، اما راهکارهای پایداری محسوب نمی شوند. بنابراین بازطراحی سازه سرریز و اصلاح هندسه و تراز آن به منظور هدایت مؤثرتر جریان به سمت کانال آبرسان، می تواند راهکاری اساسی برای افزایش راندمان آبگیری سامانه، به ویژه در شرایط کم آبی و کاهش جریان های رودخانه پس از احداث سد بالاخانلو باشد.

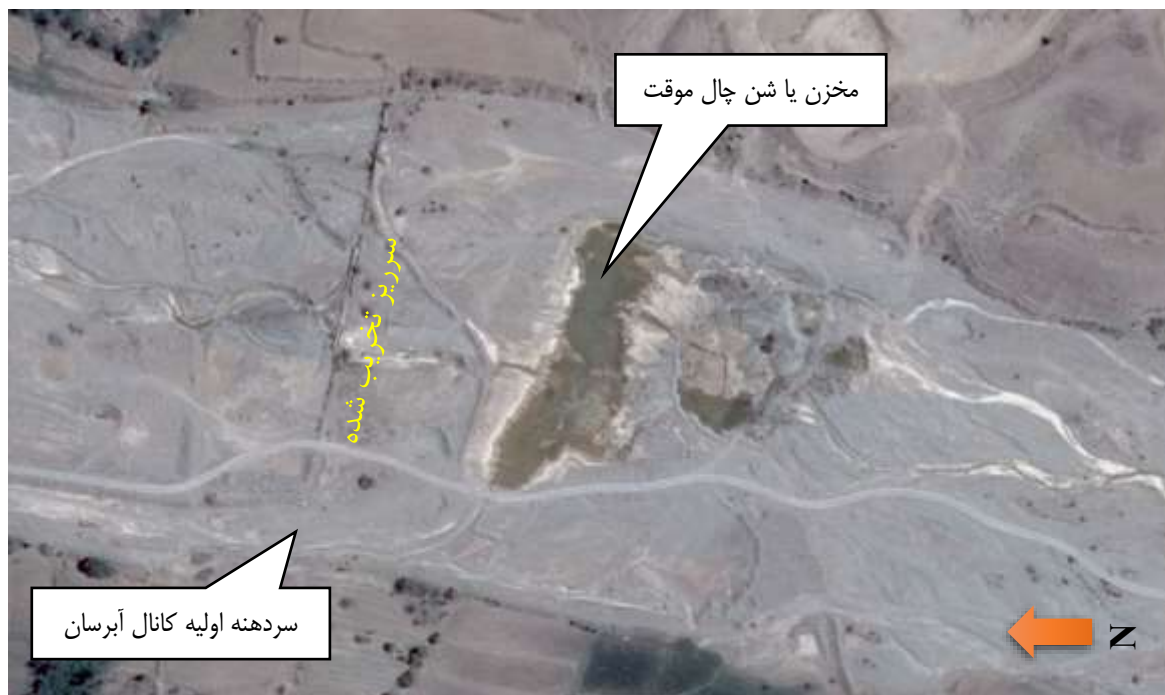
براساس تصویر ماهواره‌ای سال ۲۰۱۴ میلادی ( ۱۳۹۳ شمسی) مشخص شد که برداشت مصالحی از بستر رودخانه در فاصله ۱۰۰ متری از بالادست سازه سرریز نیز صورت گرفته است و مخزنی (شن‌چالی) موقت به واسطه آن شکل گرفته است (شکل ۹). جریان کم رودخانه به این مخزن موقت وارد شده و با ایجاد یکی مسیر در کناره چپ شن‌چال، شرایط برای انتقال جریان به داخل کانال آبرسان فراهم شده است (شکل

شکل ۹- تصویر ماهواره‌ای سال ۲۰۱۴ میلادی ( ۱۳۹۳ شمسی) از محدوده سرریز و سردهنه کانال آبرسان و

شن چال ایجادشده در بالادست آن

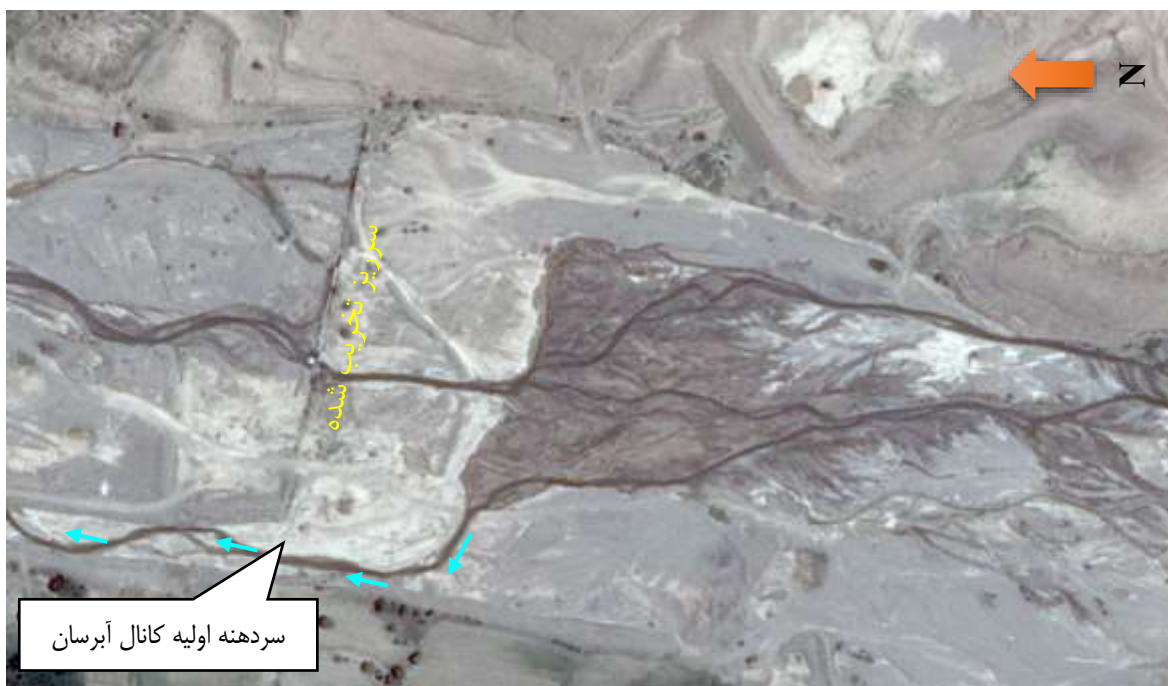
۱۰). مسیر دیگری نیز از مخزن موقت برای انتقال جریان به سمت پایین دست جدا شده است. با توجه به عرض زیاد رودخانه در محل سردهنه آبگیر کانال آبرسان و نیز عدم یکنواختی تراز سرریز (کفبند) در عرض بستر رودخانه، شرایط لازم برای آبگیری مطلوب کانال آبرسان فراهم نشده است. علاوه بر این، تخریب سازه سرریز در سال های اخیر نیز این مشکل را تشدید کرده است. به همین دلیل طی سال های ۱۳۹۸ تا ۱۳۹۹، مسئولین ایستگاه تحقیقاتی چسگین اقدام به تغییر محل سردهنه کانال آبرسان با انجام عملیات لایروبی و کانال کنی در ساحل چپ رودخانه کرده و موقعیت آبگیری را به فاصله حدود ۵۰۰ متر بالادست محل اولیه سردهنه (محل سرریز) منتقل کرده اند (شکل ۱۱). در نتیجه لایروبی، کانال موقتی به عرض حدود ۱۵ متر ایجاد شده است که کناره راست کانال با مصالح حاصل از لایروبی ایجاد شده است. سردهنه این کانال جدید اضافه شده به کانال آبرسان از پایداری مناسبی برخوردار نبوده و در نتیجه رخداد سیلاب بزرگی از بین خواهد رفت. آبگیری کانال آبرسان براساس تغییر موقعیت آبگیری را می توان در تصویر ماهواره ای سال ۲۰۲۰ میلادی (سال ۱۳۹۴ شمسی) مشاهده کرد (شکل ۱۲).

شکل ۱۰- تصویر ماهواره‌ای سال ۲۰۱۷ میلادی ( ۱۳۸۶ شمسی) از محدوده سرریز و سردهنه کانال آبرسان و

نحوه انتقال آب به سمت آبخوان در نتیجه ایجاد گودال با برداشت مصالح (شن چال)

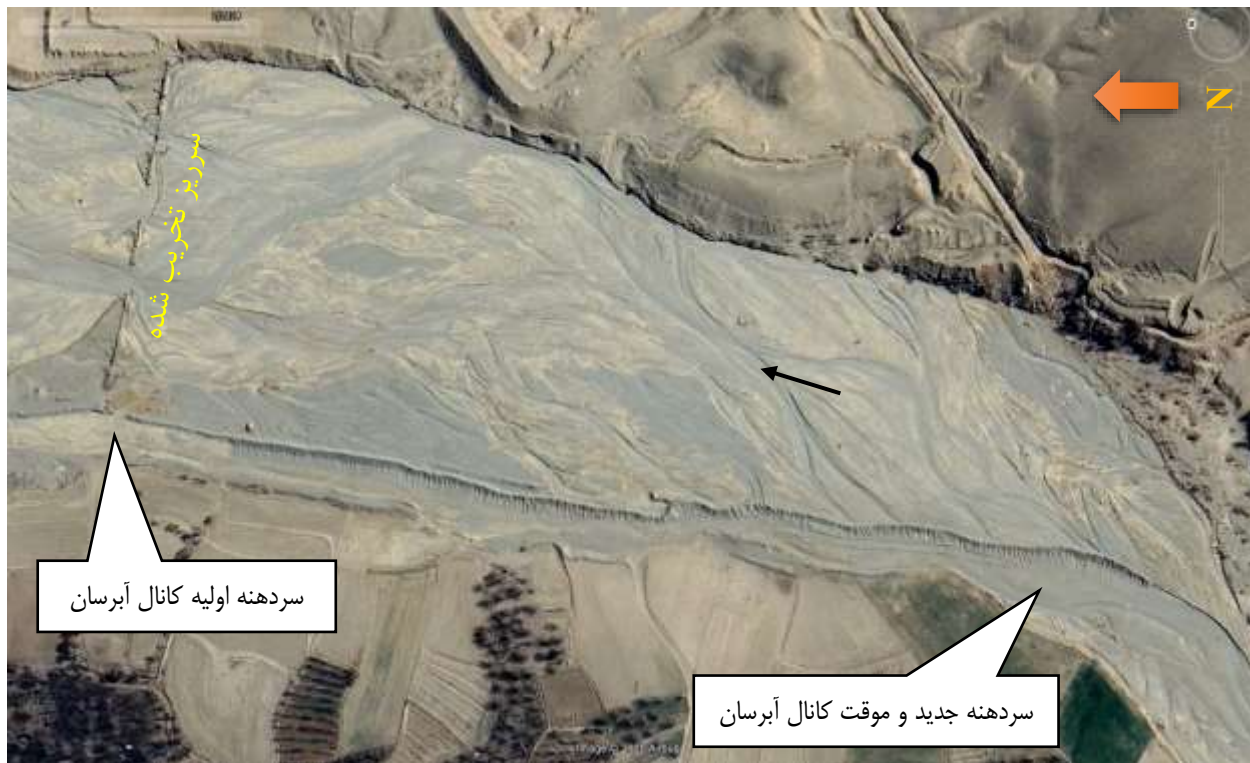
شکل ۱۱- تصویر ماهواره‌ای سال ۲۰۲۵ میلادی ( ۱۴۰۴ شمسی) از تغییرات ایجادشده در موقعیت سردهنه

کانال آبرسان و وضعیت شریانی بودن بستر رودخانه حاجی عرب

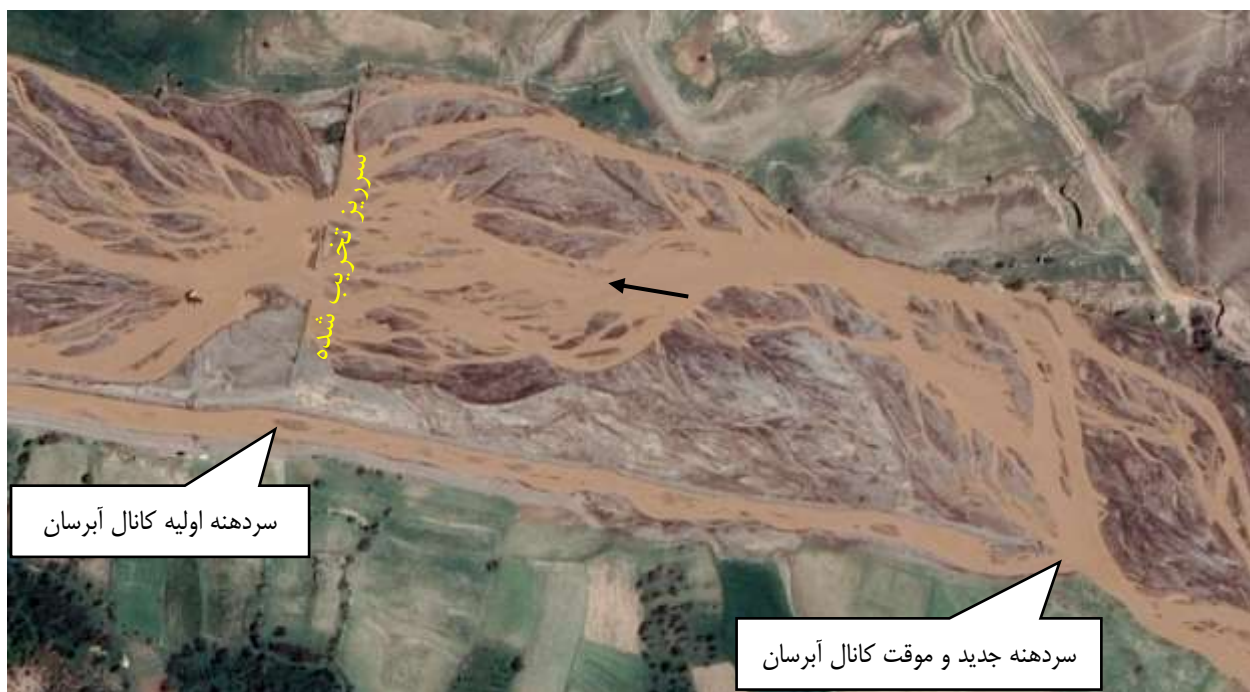
شکل ۱۲- تصویر ماهواره‌ای سال ۲۰۲۰ میلادی ( ۱۳۹۹ شمسی) از تغییرات ایجادشده در موقعیت سردهنه

کانال آبرسان

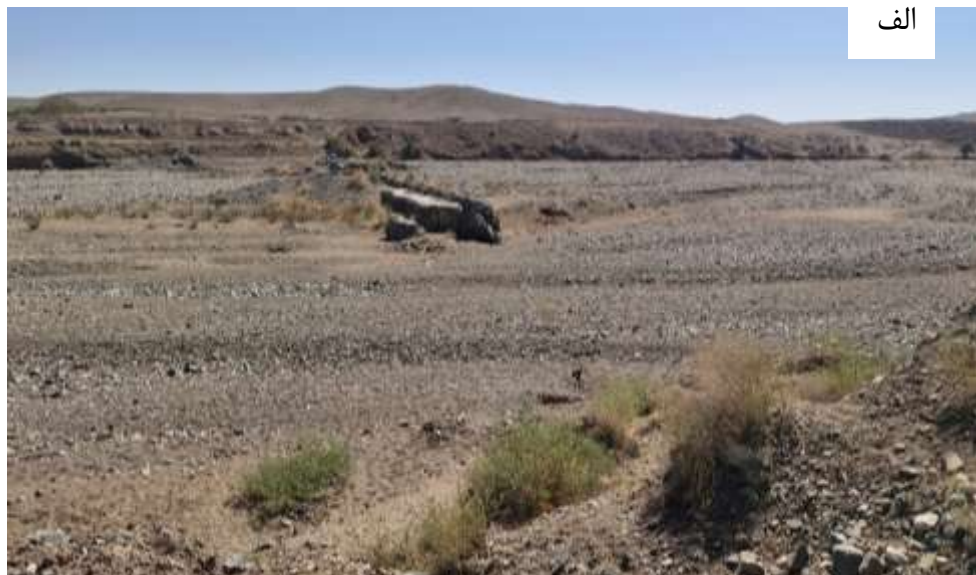
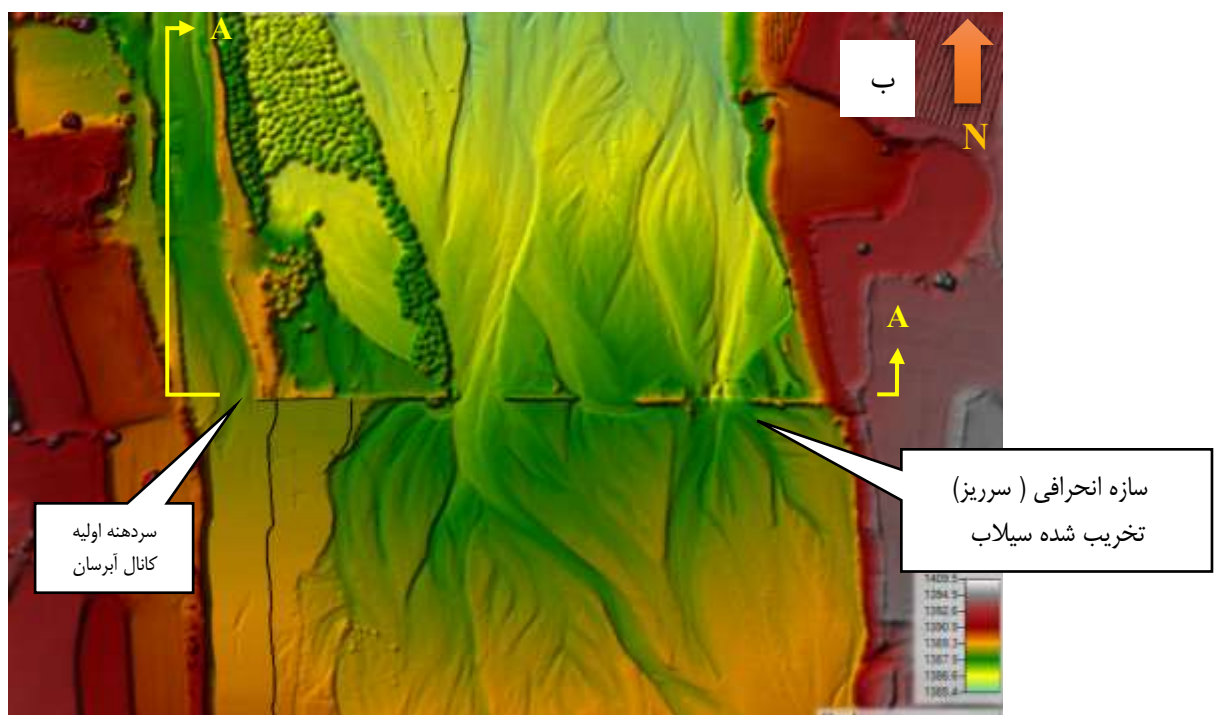
همانطور که قبلاً اشاره شد، در طرح پخش سیلاب چسکین، به‌منظور استفاده از سیلاب‌های رودخانه حاجی‌عرب که دارای کیفیت نسبتاً مطلوبی است، یک سازه کف‌بند به‌طول حدود ۲۰۰ که ۱۰۰ متر میانی آن نقش سرریز را ایفا می‌کند، احداث شده است. در حال حاضر سازه انحرافی از سه نقطه تخریب‌شده که شامل دستک سمت راست و دو نقطه از سرریز است. در شکل ۱۳، تصویر واقعی و مدل رقومی سازه کف‌بند (سرریز) تخریب‌شده سازه انحرافی نشان داده شده است. براساس بازدید میدانی و مشاهده اجزاء سازه انحرافی، رقوم تراز سرریز و دستک‌های سازه انحرافی تعیین شد. براساس مدل رقومی تهیه‌شده از بستر رودخانه با دقت ۰/۱ متر، مقطع عرضی رودخانه حاجی‌عرب در محل سازه انحرافی و دهانه آبگیر کانال آبرسان استخراج و پروفیل عرضی سازه انحرافی بر روی پیاده‌سازی شد. در شکل ۱۴ پروفیل عرضی رودخانه حاجی‌عرب در محل سازه کف‌بند و بخشی از کانال آبرسان (مطابق مقطع A-A در شکل ۱۳-ب) را در کنار طرح اولیه سازه کف‌بند (سرریز) نشان داده شده است. براساس مدل رقومی، تراز تاج سرریز ۱۳۸۸/۶ متر، تراز بالای دستک‌های طرفین سرریز ۱۳۸۹/۱ متر و تراز کف کانال آبرسان در محل آبگیری حدود ۱۳۸۸/۵ متر است. بررسی انجام شده نشان داد که از ۱۰۰ متر عرض سرریز، حدود ۳۵ متر آن کاملاً تخریب شده است. از ۴۲ متر دستک سمت راست سازه نیز حدود ۲۰ متر (حدود ۵۰ درصد) کاملاً تخریب شده است. در سیلاب‌های بعدی، جریان از محل تخریب شده گذر کرده و باعث کاهش شدید تراز آب و در نتیجه کاهش میزان آبگیری کانال آبرسان شده است. مساحت تخریب‌شده حدود ۷۵ مترمربع است که با عمق یک متر جریان در داخل مساحت تخریب‌شده، شیب حدود ۰/۰۰۵ رودخانه در محدوده سازه انحرافی و ضریب مانینگ ۰/۰۳۵، سرعت جریان سیلابی در عبور از بخش‌های تخریب‌شده حدود ۱/۹۸ متر بر ثانیه (حدود ۲ متر بر ثانیه) باشد. بنابراین در صورت وقوع سیلاب با دبی حدود ۱۵۰ مترمکعب بر ثانیه، جریان داخل بخش‌های تخریب شده عبور می‌کند و افزایش تراز برای ورود جریان به داخل کانال آبرسان صورت نمی‌گیرد. به‌عبارتی برای جریان‌های بیش از ۱۵۰ مترمکعب بر ثانیه، شرایط آبگیری کانال آبرسان و عرصه پخش سیلاب فراهم خواهد بود. به همین دلیل است که مسئولین ایستگاه تحقیقاتی بجای ترمیم پرهزینه

سازه، دهانه آبگیر را با کانال کنی در بستر رودخانه به موقعیتی حدود ۵۰۰ متر بالادست مکان فعلی منتقل کرده‌اند.

شکل ۱۳- مدل رقومی با دقت ۰/۱ متر از محدوده سازه انحرافی تخریب‌شده سامانه پخش سیلاب چسکین و

مشاهده فرسایش شدید بستر در محدود آسیب‌دیدگی‌های سازه؛ الف- تصویر واقعی از سازه سرریز

تخریب‌شده سامانه پخش سیلاب چسکین ب- مدل رقومی از سازه کف‌بند (سرریز) تخریب‌شده

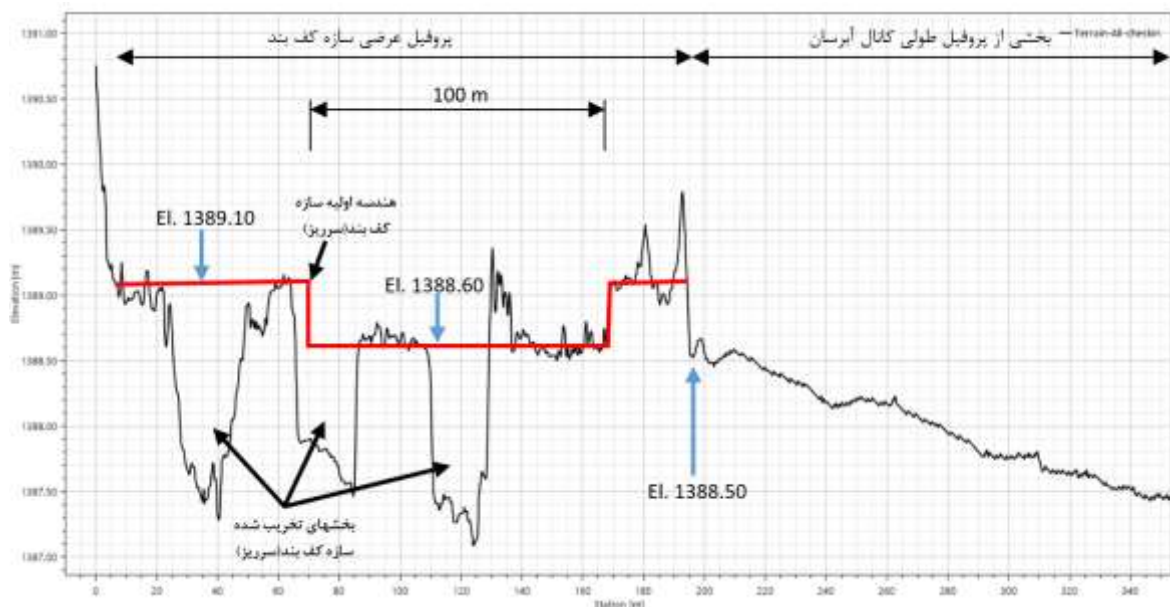
شکل ۱۴- پروفیل عرضی از بستر رودخانه حاجی‌عرب در محل سرریز و بخشی از پروفیل طولی کانال آبرسان  
(مقطع A-A در شکل ۱۳-ب)

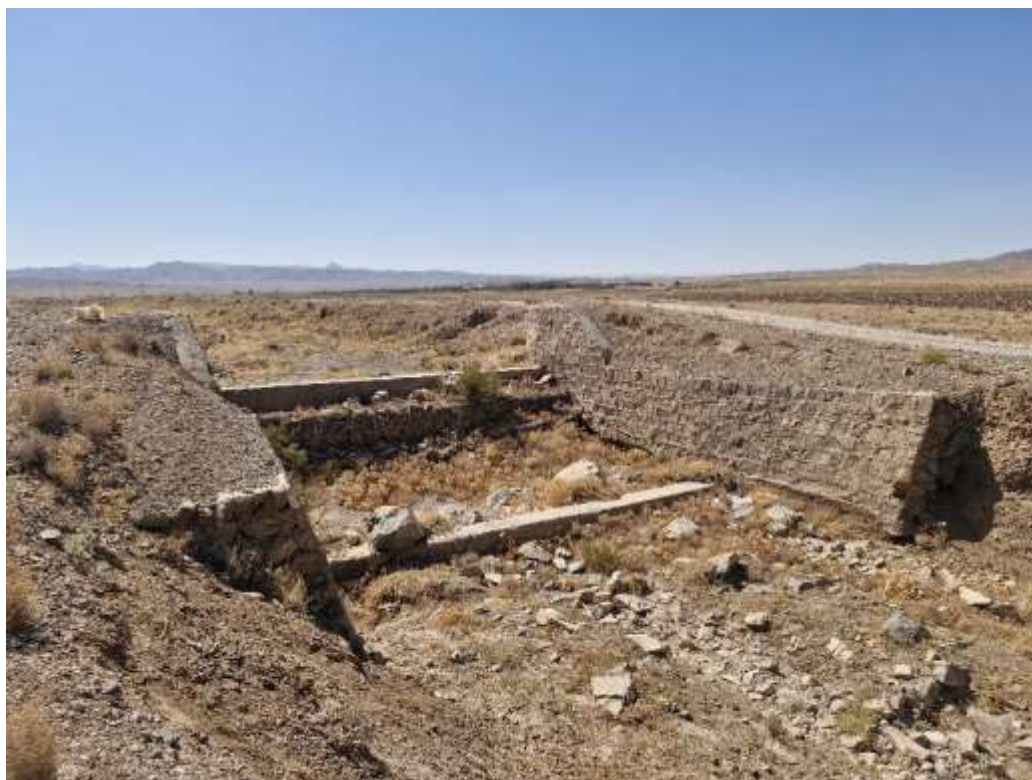
۱. افزایش سرعت جریان: تخریب حوضچه‌های آرامش، قابلیت استهلاک انرژی سازه‌ها را از بین برده و منجر به افزایش غیرمجاز سرعت جریان (سرعتی بیش از آستانه فرسایش) شده است؛
۲. انتقال انرژی مخرب: جریان پرانرژی به سمت پایین‌دست (ابتدای عرصه پخش سیل) و کانال مقسم هدایت شده که پیامد آن فرسایش شدید بستر کانال مقسم و تخریب سازه‌های هیدرولیکی مستقر در آن بوده است.

شکل ۱۷- تصویری از سازه‌های شیب‌شکن احداث‌شده در داخل کانال آبرسان و تغییرات صورت‌گرفته در

آن

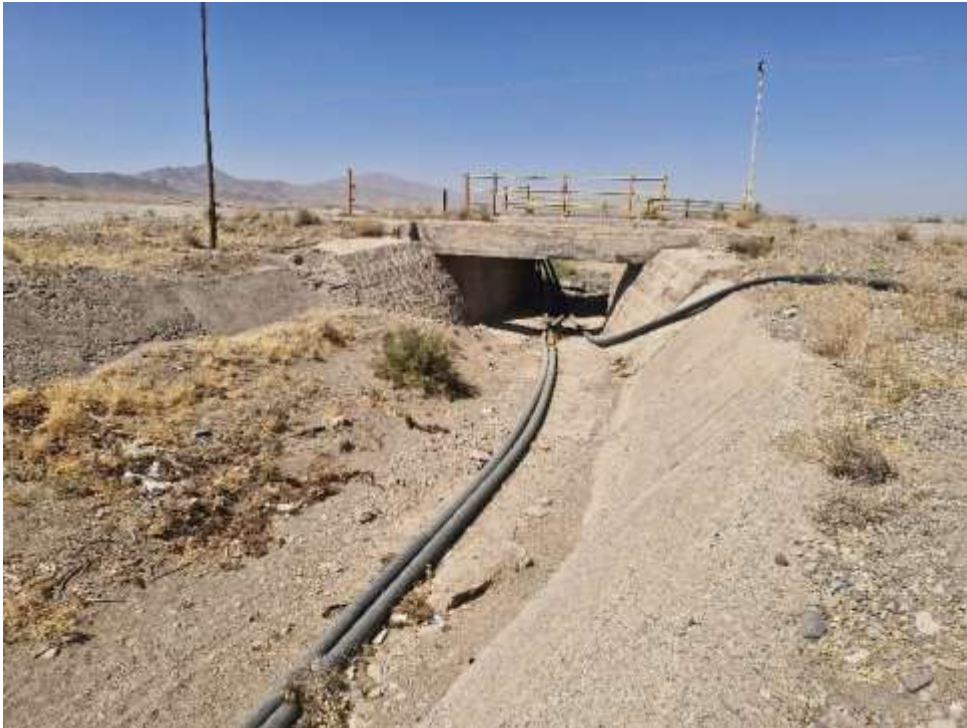
علاوه بر موارد فوق، احداث یک پل با ابعاد  $3 \times 5$  متر در فاصله یک کیلومتری از نقطه آگیری، موجب ایجاد «تنگ‌شدگی» در مقطع کانال شده است (شکل ۱۸). این عامل در کنار فرسایش بستر در پایین دست، تغییرات هیدرولیکی (پسزدگی جریان) در بالادست تا دهانه آگیری را به همراه داشته که ظرفیت آگیری کانال را کاهش داده است. عرض بستر کانال در حدود ۱۰ متر که در نتیجه احداث سازه پل، ۵۰ درصد کاهش یافته است. با توجه به شیب بستر کانال برابر  $0/001$ ، ضریب مانینگ بستر برابر  $0/035$  و ابعاد ۵ در ۳ متر سازه پل، ارزیابی هیدرولیکی با استفاده از رابطه تجربی مانینگ نشان می‌دهد که ظرفیت عملیاتی پل نسبت به ظرفیت طراحی کانال ( $30$  مترمکعب بر ثانیه)، با کاهشی قابل توجه به حدود ۱۶ مترمکعب بر ثانیه رسیده است.

شکل ۱۸- تصویری از سازه پل (زیرگذر) احداث شده بر روی کانال آبرسان در فاصله یک کیلومتری از محل آبیگیری از رودخانه حاجی عرب

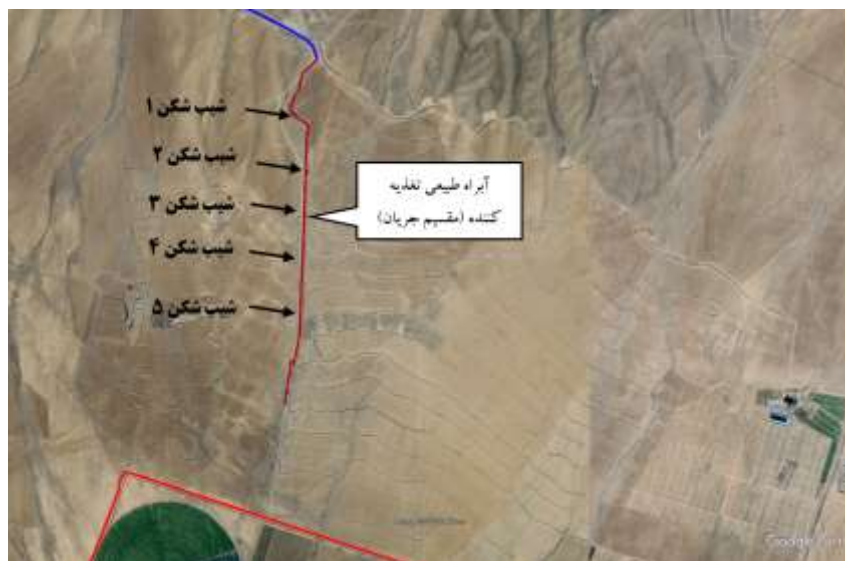
به دلیل شیب زیاد آبراه مقسم جریان و به منظور کاهش سرعت جریان ورودی به کانال‌های گسترشی، از ۵ آب‌شکن به ارتفاع ۱ تا ۲ متری در طول مسیر انتقال آب استفاده شده است. در شکل ۳۲ موقعیت آب‌شکن‌ها ارائه شده است. در حال حاضر تعداد از آب‌شکن بویژه آب‌شکن‌های شماره ۱ و ۲ تخریب شده است و نیاز به مرمت و بازسازی دارند. تخریب این دو سازه موجب شده است تا جریان ورودی به داخل عرصه و هدایت آن توسط آبراه مقسم، با سرعت زیادی مواجه شود که ضمن کف کنی و تعمیق آبراه، موجب کاهش تراز سطح آب و در نتیجه عدم ورود جریان به کانال‌های گسترشی ۲ و ۴ شود. بنابراین جریان با سرعت بیشتری به سمت پایین‌دست منتقل شود و با توجه به محدود بودن ظرفیت آگیری کانال‌های گسترشی ۴ و ۵، جریان از دسترس عرصه خارج شده و وارد کانال یا زهکش تخلیه شود. بنابراین توزیع جریان دریافتی از رودخانه حاجی‌عرب به‌خوبی در داخل عرص انجام نشود. بنابراین مرمت و بازسازی سازه‌های شیب‌شکن می‌بایست در اولویت قرار گیرد.

شکل ۲۲- موقعیت شیب‌شکن‌های احداث‌شده بر روی آبراه مقسم جریان

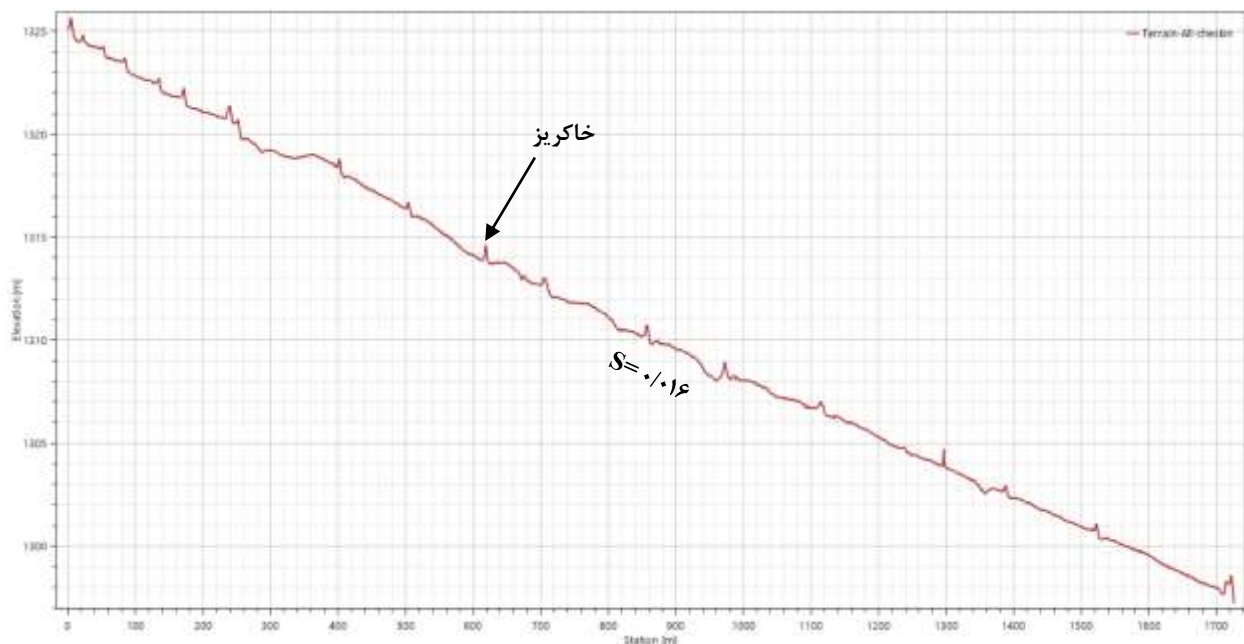
متوسط شیب طولی عرصه پخش سیل در حدود  $1/6$  درصد است (شکل ۲۳) که شرایط برای ماندگاری سیل در سطح کل عرصه را محدوده کرده و در صورت عدم وجود خاکریزهای عرضی، پس از ورود سیل به عرصه، در کمترین زمان به انتهای عرصه هدایت شده و ذخیره‌سازی مناسبی برای آبخوان شکل نمی‌گرفت. احداث خاکریزهای در راستای عرضی نیز تنها در ذخیره بخشی از سیلاب می‌توانند نقش ایفا کنند. به دلیل شیب طولی زیاد عرصه، سیل در کل پهنه بین دو خاکریز (که تشکیل یک کرت را می‌دهند) پخش و ماندگار نمی‌شود. با عبور جریان از روی دروازه‌های ورودی به کانال‌های پخش، جریان وارد کرت شده و بلافاصله به خاکریز بعدی منتقل می‌شود. جریان با پهنه‌ای نهایت برابر با تراز خاکریز، در بالادست آن توسعه می‌یابد. حتی در بعضی از خاکریزها به دلیل افزایش ارتفاع آب از ارتفاع خاکریز، جریان از روی خاکریزها سرریز کرده و فرسایش بدنه آن و در نهایت تخریب آن را موجب شده است (شکل ۲۴). همین مسئله باعث شده است تا توزیع یکنواخت سیل در سطح عرصه صورت نگیرد و چه بسا از عرصه نیز به سرعت خارج شود.

شکل ۲۳- پروفیل طولی عرصه پخش سیل چسکین

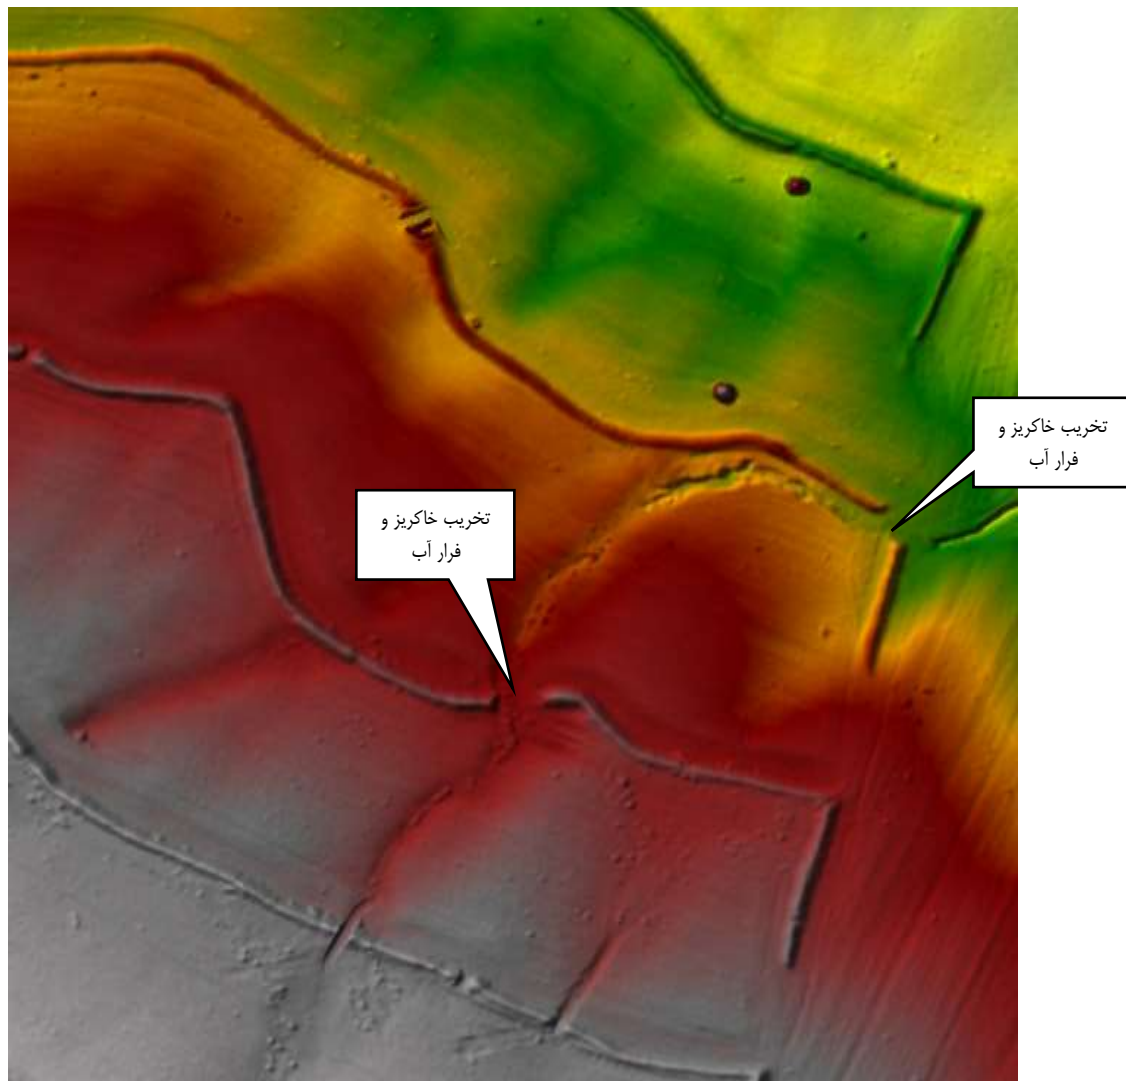
شکل ۲۴- نمونه‌ای از خاکریزهای آسیب‌دیده در داخل عرصه پخش سیلاب

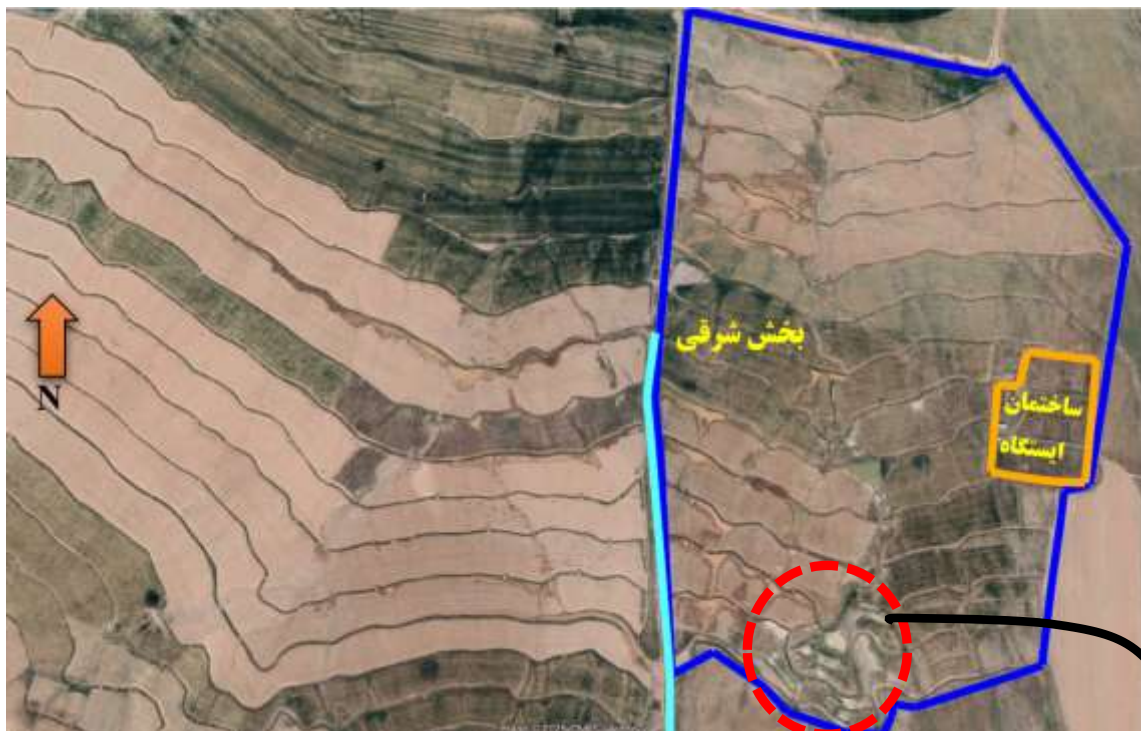
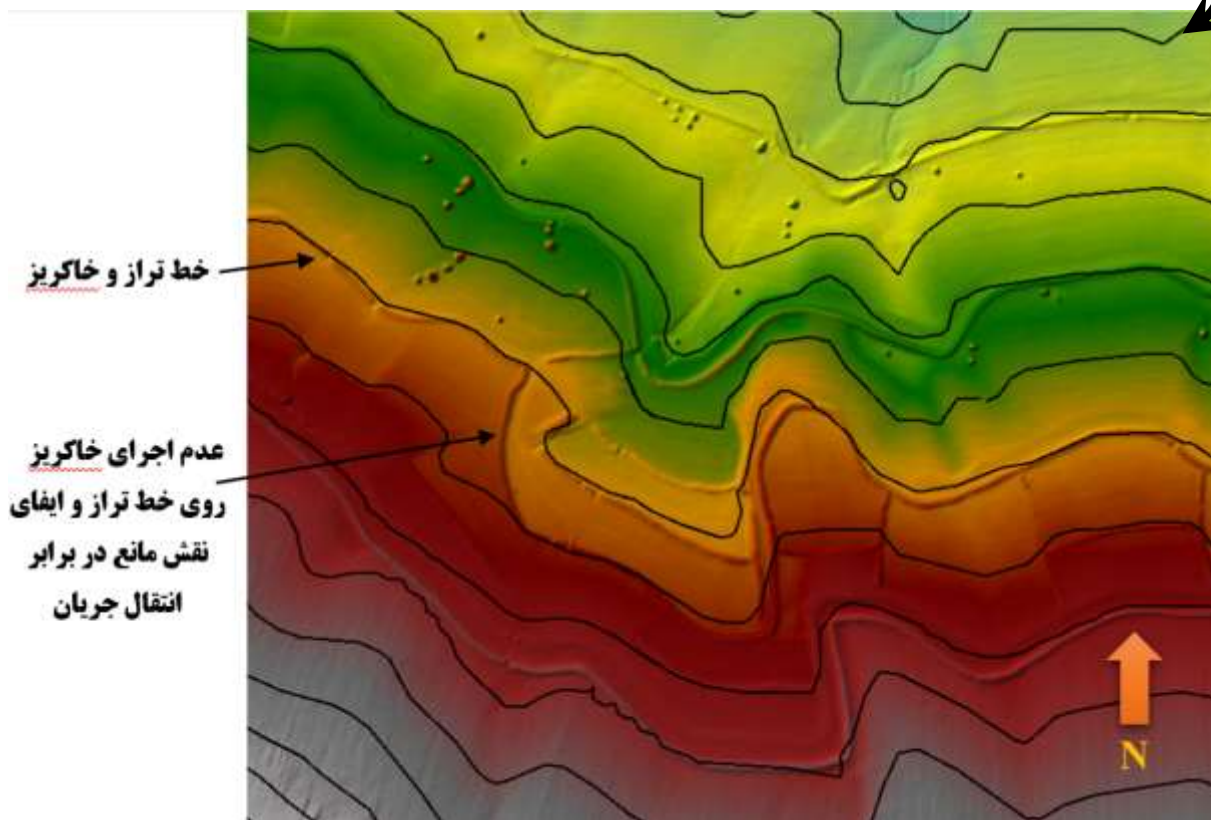
شکل ۲۵- تصویر عدم قرارگیری تعدادی از خاکریزهای بخش شرقی عرصه پخش سیل چسکین بر روی

خطوط تراز توپوگرافی

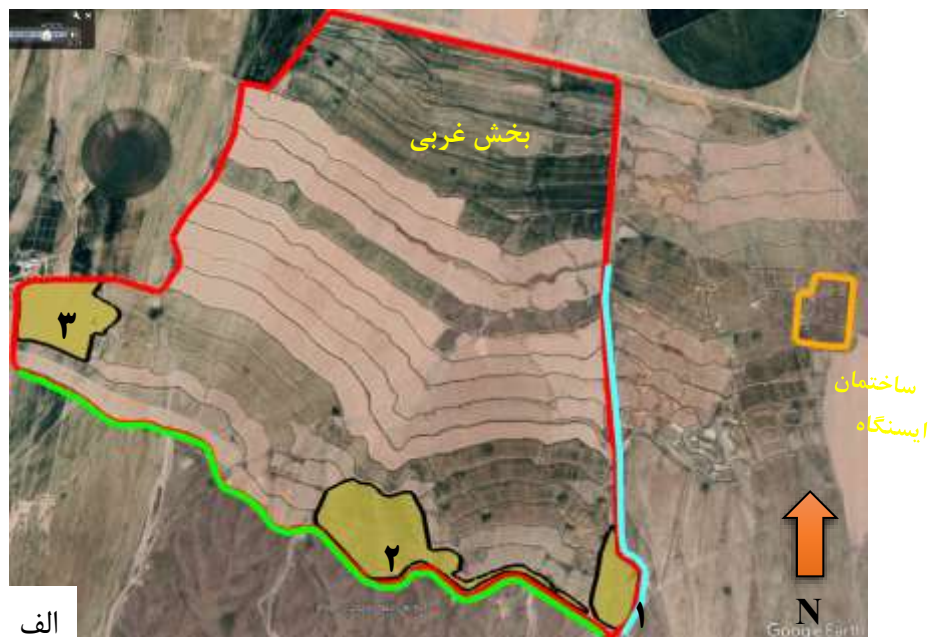
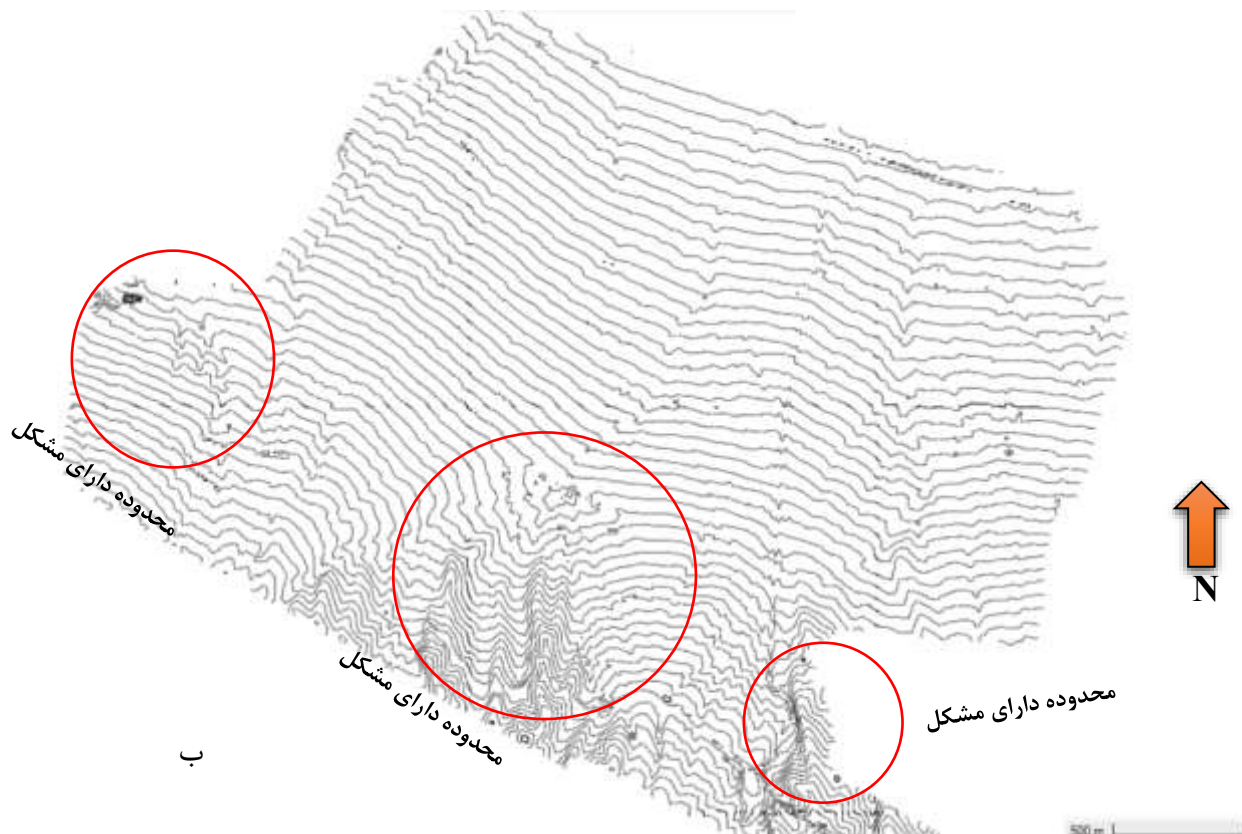
در زمان احداث سامانه پخش سیل چسکین در بخش غربی نیز نقشه‌های توپوگرافی با دقت مناسب در دسترس نبوده است. همین مسئله موجب شده تا تعدادی از خاکریزهای بخش غربی عرصه پخش سیل بر روی یک خط تراز قرار نگیرند (شکل ۲۷) و از یک تراز پایین به تراز بالا تغییر مسیر دهند. این مسئله موجب عدم انتقال کامل جریان در عرض عرصه نشده و آبرگیری کامل صورت نگیرد.

شکل ۲۶- نمایش جزئیاتی از بخش غربی عرصه پخش سیل چسکین به همراه محدوده‌هایی که امکان آبیگری آنها فراهم نیست. /الف- موقعیت سه محدوده بر روی تصویر ماهواره‌ای ب- موقعیت سه محدوده بر روی نقشه

توپوگرافی

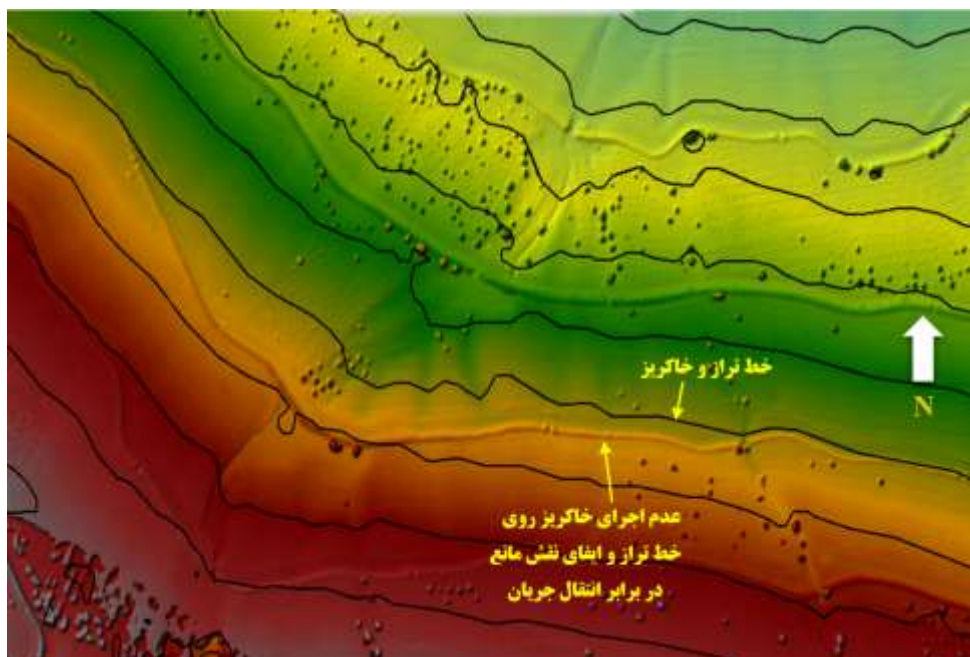
شکل ۲۷- تصویر عدم قرارگیری تعدادی از خاکریزهای بخش غربی عرصه پخش سیل چسکین بر روی خطوط تراز توپوگرافی
