نشریه فنی:

بررسی اثربخشی اقدامات آبخیزداری بر فرسایش و رسوب و سیلاب در حوزه
آبخیز ریمله

ابراهیم کریمی سنگچینی، محمدرضا کوثری، ایرج ویسکرمی

۱۴۰۱

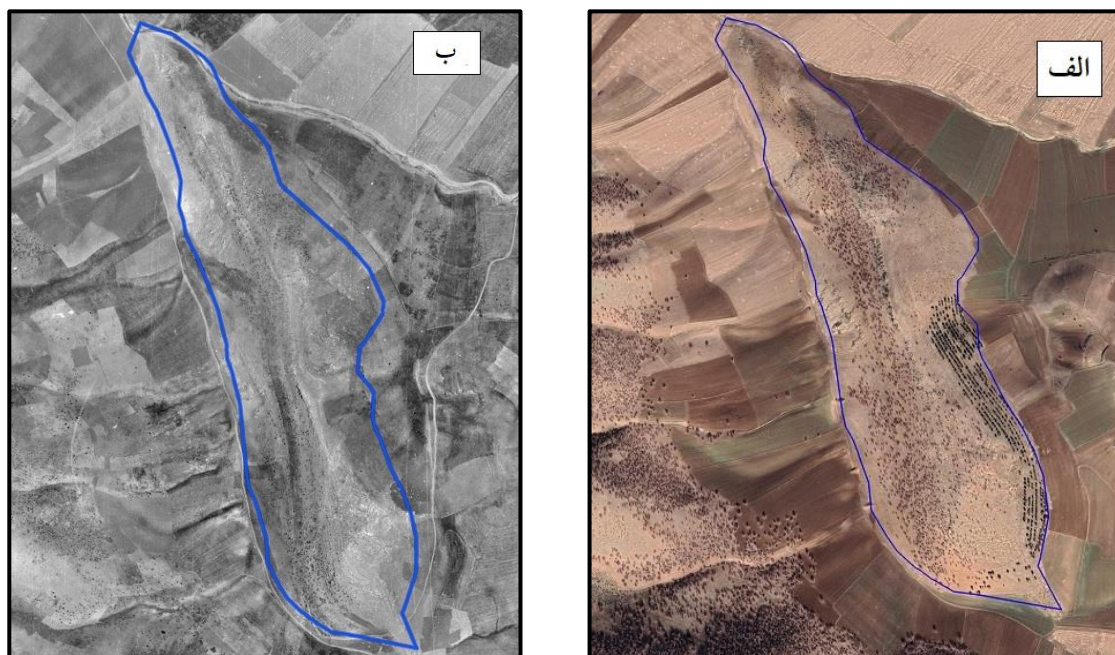
شکل ۸- نمایی از تپه جنگل کاری شده (الف) و قبل از جنگل کاری در سال ۱۳۷۰ (ب) در جنوبی

حوضه ریمله

شکل ۸ نمایی از تپه جنگل کاری شده و حفاظت شده را در قسمت جنوبی حوضه ریمله نشان می‌دهد. اقدامات انجام شده سبب شده است که این تپه از کاربری جنگل تخریب شده به رویشگاه بلوط همراه با بادام کوهی و سرو زینتی تغییر یابد و این اثرات مثبت جزء با اقدامات مشارکتی و آموزش بهره‌برداران امکان پذیر نبوده است. در شکل ۹ نیز به خوبی مشخص است که تغییر کاربری از اراضی دیم به باغات میوه و به ویژه درخت گردو در طی ۲۵ سال اخیر اتفاق افتاده است، که این امر می‌تواند اثرات مثبت اقتصادی بر معیشت پایدار آبخیزنشینان داشته است. همچنین در موازات این اثرات، فرسایش و رسوب و سیل‌خیزی نیز کاهش یافته و منجر به حفاظت از آب و خاک شده است.

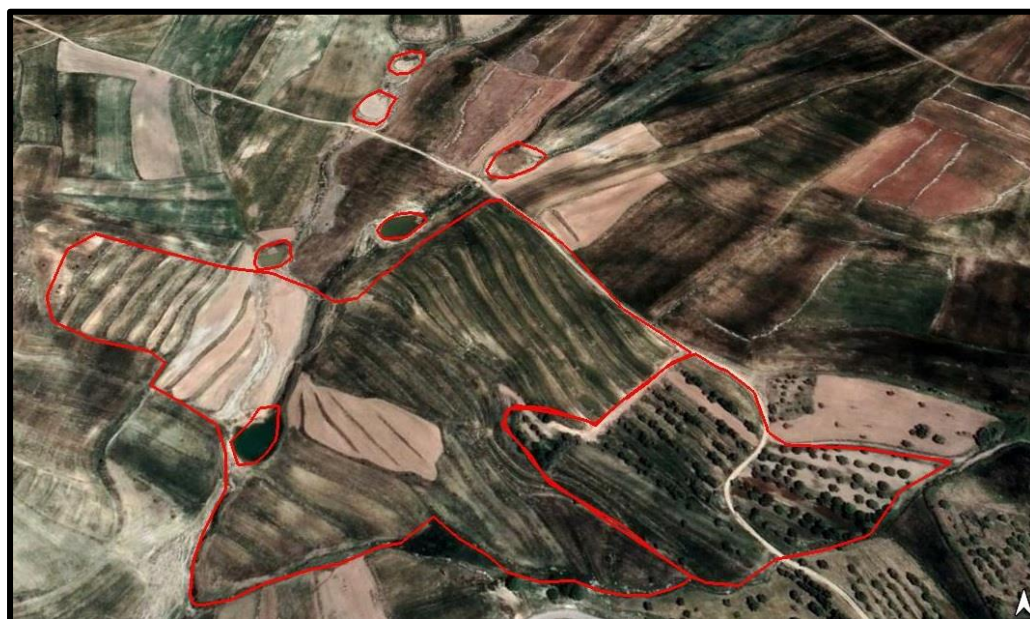
شکل ۱۰- نمایی از ترانس بندی همراه با باغکاری و تورکینست‌های احداث شده در حوضه ریمله

در شکل ۱۰، به خوبی اثرات احداث ترانس به همراه کشت درختان میوه و تورکینست احداث شده دیده می‌شود. علاوه بر این اقدامات خشکه‌چین و گابیون نیز احداث شده است. در شکل ۱۱ به خوبی مشخص است که درختکاری با گونه‌های بادام و انجیر کوهی چگونه باعث تقویت پوشش گیاهی از مرتع فقیر به جنگل دست کاشت شده است.
