**تهیه نقشه جانمایی سازه‌ها، عملیات  
اجرائی و برآورد میزان تخریب در  
ایستگاه پخش سیلاب تاسران کبودراهنگ**

شماره ثبت: ۵۸۵۱۱

علی اصغر فرهادی، هادی نظری پویا، قاسم اسدیان

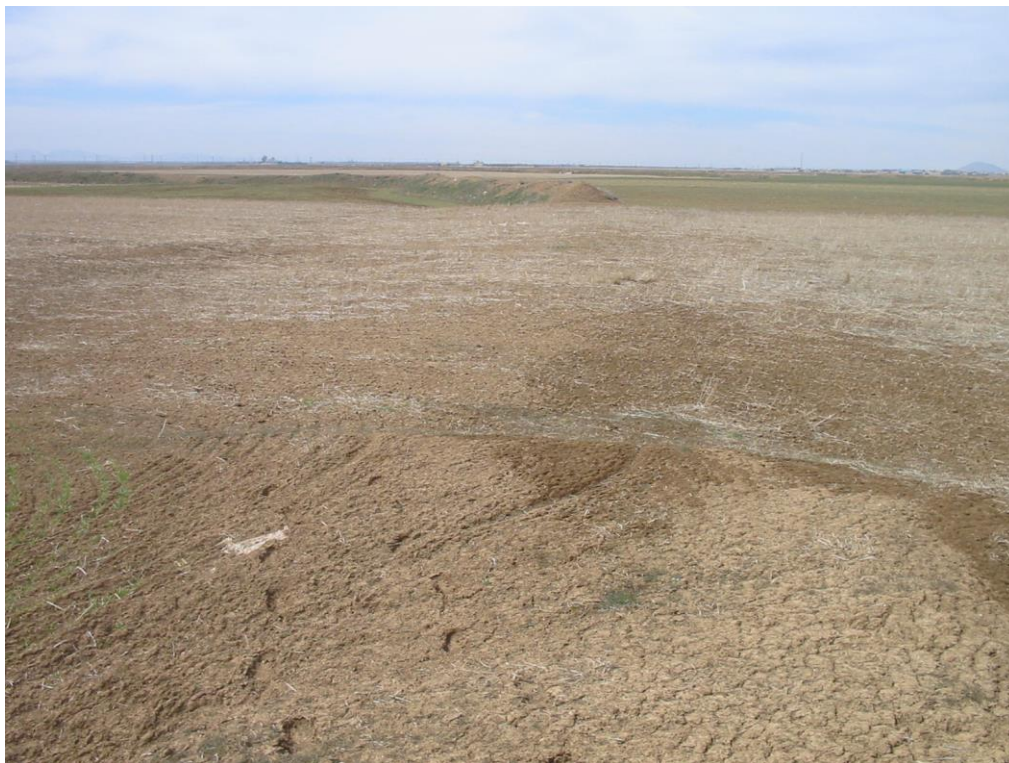
**شکل ۱۵- تخریب کلی خاکریز کانال گسترشی دوم G2 (فرهادی، ۱۳۹۷)**

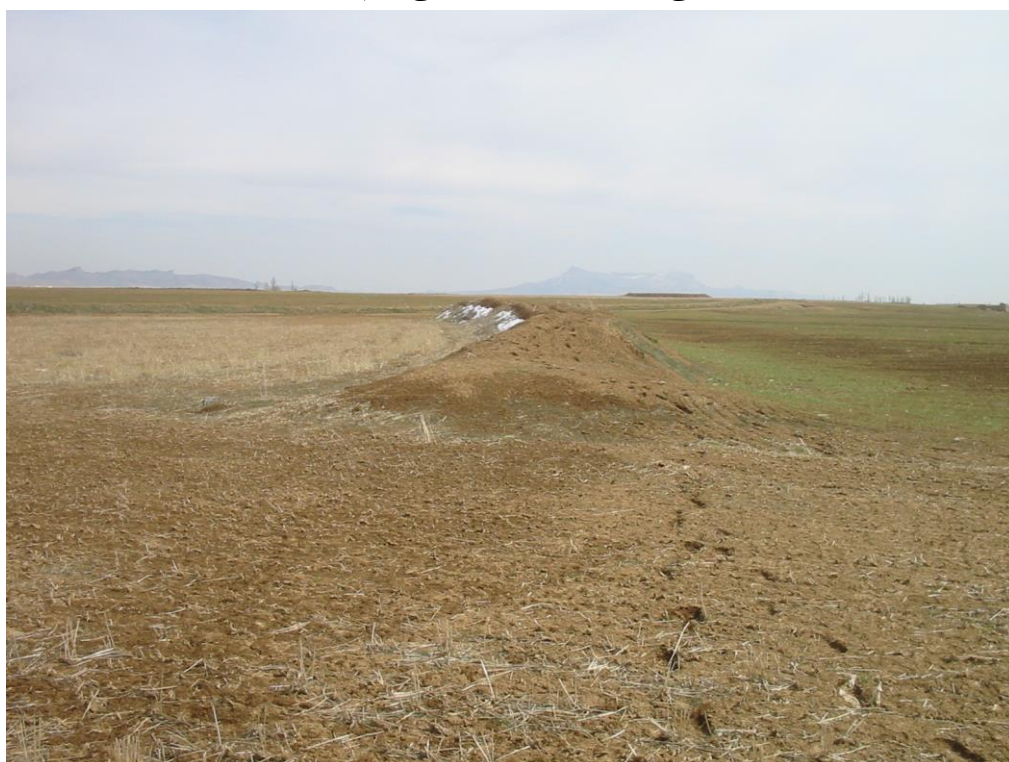
**شکل ۱۶- تخریب کلی خاکریز کانال گسترشی دوم G2 (فرهادی، ۱۳۹۷)**

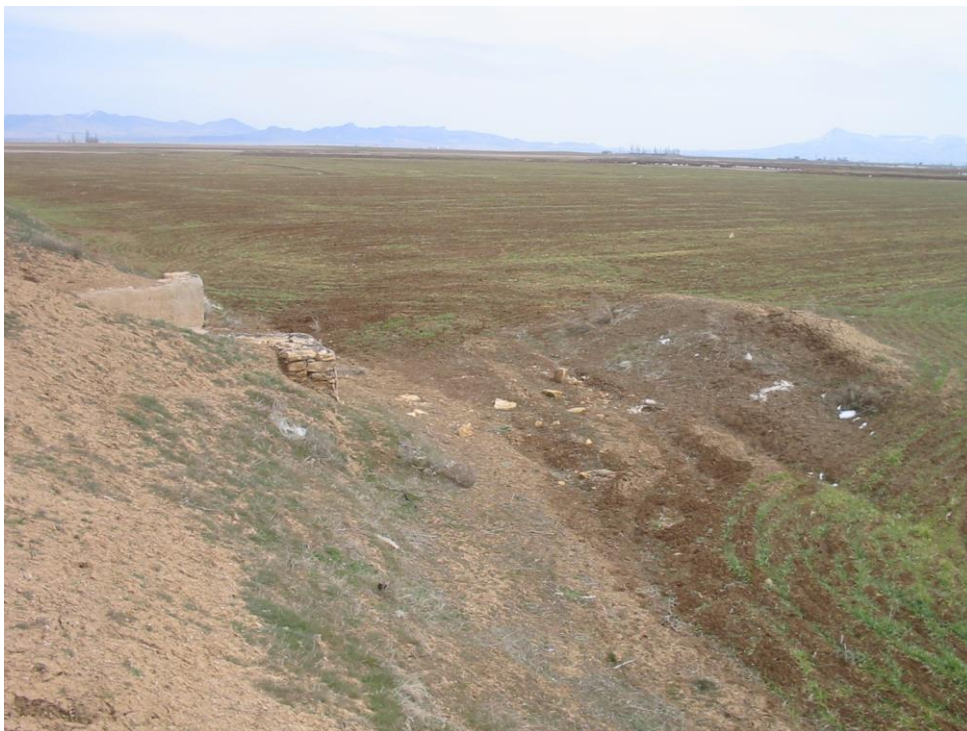
**شکل ۳۰ -** تخریب جزئی سنگ‌چین و سپر حفاظتی دروازه کانال پخش سوم P2-3  
از کانال گسترشی دوم G2 (فرهادی، ۱۳۹۷)

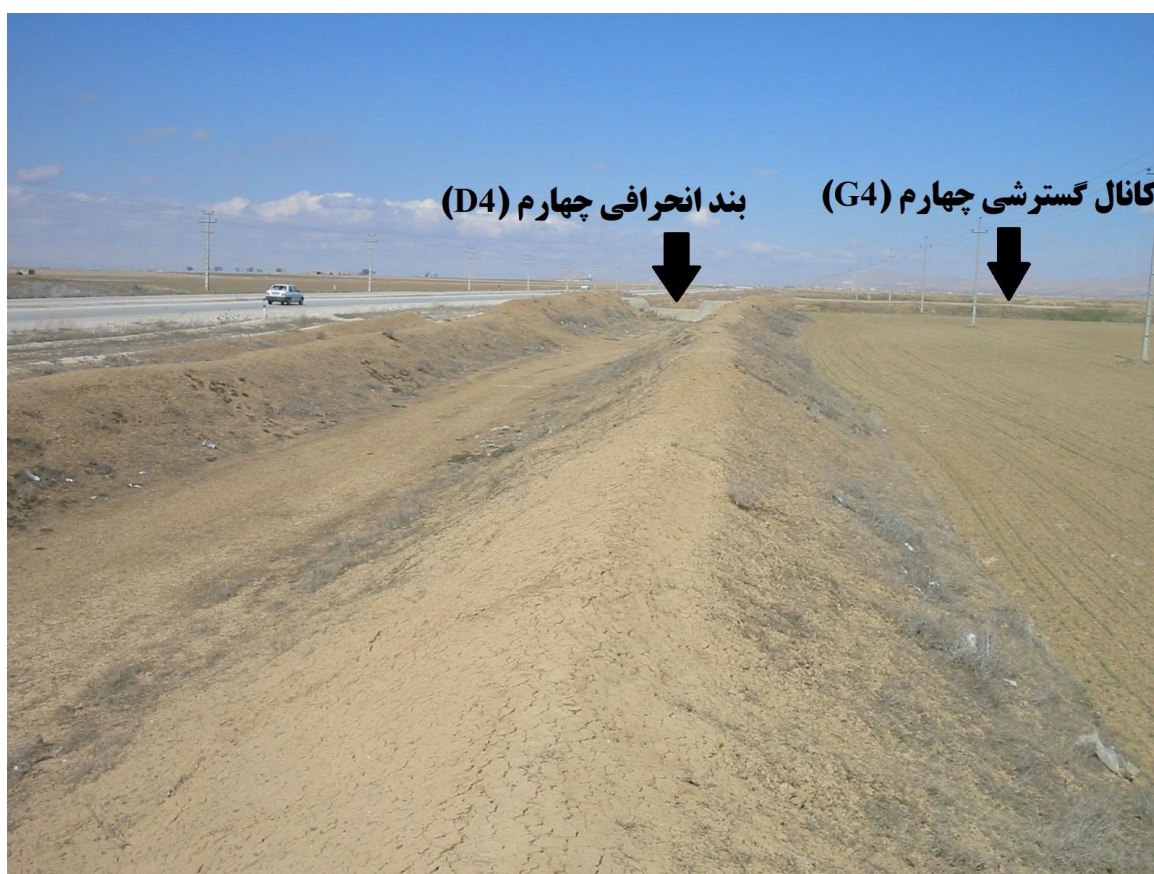
این بند توری سنگی با روکش بتنی بخش معینی از سیلاب رودخانه را به داخل کانال گسترشی چهارم هدایت می‌کند (اسدیان و همکاران، ۱۳۷۵). طبق گزارش فرهادی و همکاران (۱۳۸۴)، اجزای مختلف این سازه سالم و بدون تخریب بوده و دیواره‌های حوضچه آرامش آن بدون روکش است. بار رسوبی سیلاب تا پله اول این بند را پر کرده است. بخشی از دیواره حوضچه تخریب شده است. موقعیت این بند انحرافی در شکل‌های ۶۲ و ۶۳ نشان داده شده است. وضعیت کانال و میزان خسارات موجود در حال حاضر (پیمایش میدانی اسفندماه ۱۳۹۷) در قالب جدول ۵ ارائه شده است.

شکل ۶۲- نمای بند انحرافی چهارم (D4) از جنوب به شمال (فرهادی، ۱۳۹۷)
