**بررسی علمی - تحلیلی چالش‌ها و  
نابسامانی‌های سامانه پخش سیل  
بر آبخوان شهید بحری (چسکین)  
استان قزوین و ضرورت بازطراحی آن**

نویسندگان:  
محمد رستمی، افشین یوسف‌گمرکچی

شماره ثبت: ۶۹۴۸۲

۱۴۰۵

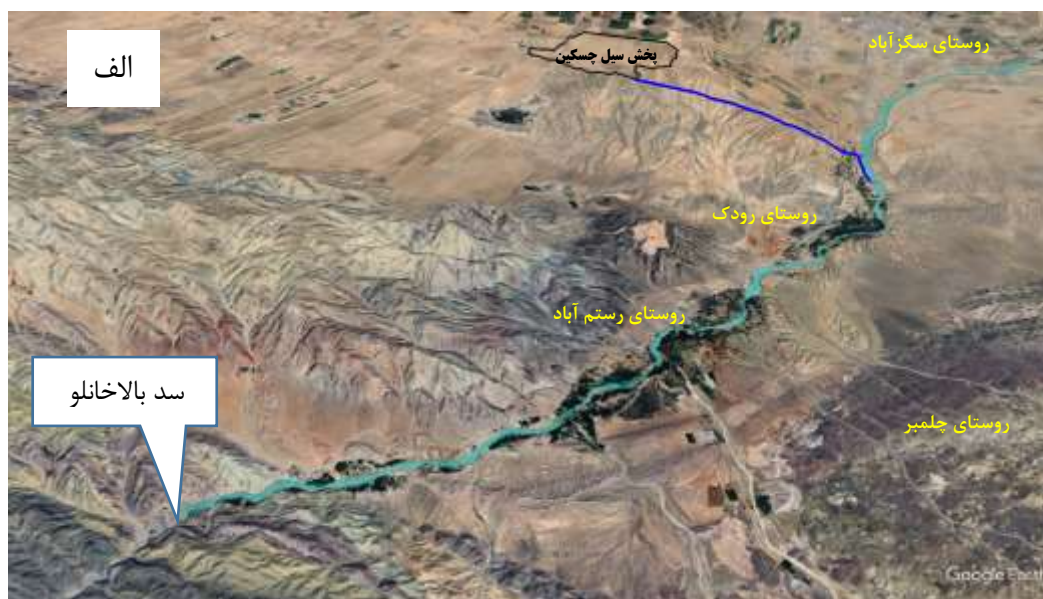
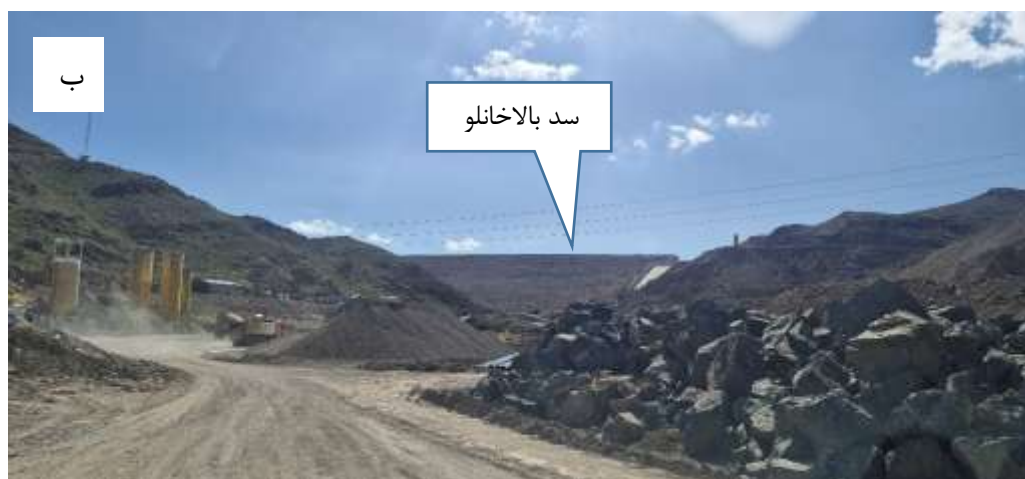
در چنین شرایطی، مهم‌ترین منبع تأمین آب برای سامانه پخش سیلاب چسکین، زیرحوضه‌های واقع در پایین‌دست سد بالاخانلو خواهد بود. از میان این زیرحوضه‌ها، حوزه آبریز محدوده روستای چلمبر (شکل ۴-الف) نقش اصلی را در تأمین رواناب پایین‌دست ایفا می‌کند. جریان‌های تولیدشده در این حوضه در محدوده روستای رستم‌آباد از ساحل راست وارد رودخانه حاجی‌عرب شده و سپس به سمت محل آگیری سامانه چسکین حرکت می‌کنند. با این حال، رژیم جریان این حوضه ماهیتی کاملاً سیلابی و ناپایدار داشته و وابسته به وقوع رگبارهای شدید و بارش‌های کوتاه‌مدت است. از این رو، حجم و تداوم جریان‌های قابل انتقال به سامانه پخش سیلاب با عدم قطعیت قابل توجهی همراه خواهد بود.

شکل ۴- موقعیت سد بالاخانلو نسبت به ایستگاه تحقیقاتی پخش سیلاب چسکین و نمایی از سد الف -

موقعیت سد بر روی تصویر ماهواره‌ای، ب- نمایی از بدنه سد

بنابراین با توجه به احداث سد بالاخانلو و کاهش جریان‌های دایمی رودخانه، فقط در زمان رخداد بارندگی و برقراری جریان در رودخانه حاجی‌عرب، امکان آبیگری و تغذیه آبخوان چسکین فراهم می‌شود. ضروری است سامانه پخش سیل چسکین با توجه به تغییر منابع آب حوضه حاجی‌عرب، مجدد مورد بررسی و مطالعه قرار گیرد.

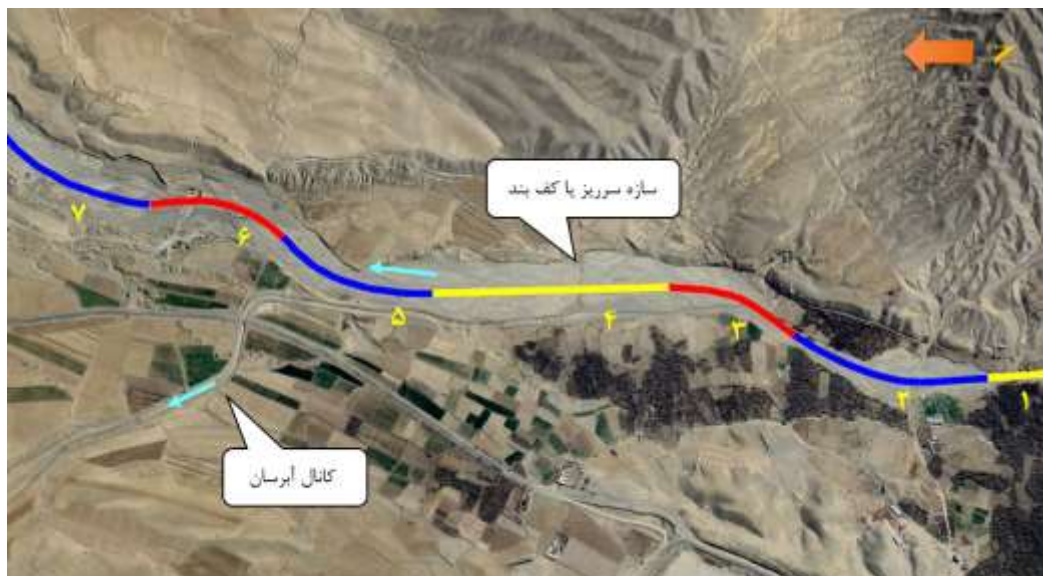
همان طور که ملاحظه می شود، بازه های منتخب از ضرایب پیچشی بالایی برخوردار ناست. اما به دلیل نزدیکی خم بازه شماره ۳ به دهانه آبرگیر کانال آبرسان، چپ گرد بودن خم و همچنین تعریض بستر از بازه ۳ به بازه ۴ موجب شده است که اولاً: جهت جریان بیشتر به سمت ساحل راست رودخانه و دور از سردهنه آبرگیر متمایل شود، ثانیاً: بستر رودخانه به دلیل افزایش عرض بستر حالت شریانی را تجربه کند که در شرایط کم آبی، احتمال ورود جریان به یکی از شریان های دور از سردهنه آبرگیر وجود دارد. در این شرایط سامانه پخش سیلاب با کاهش میزان آبرگیری مواجه است. با این حال، باید اشاره کرد که وجود خم چپ گرد در ۵۰۰ متری بالادست آبرگیر و هدایت جریان سیلابی به کناره راست (پیش از رسیدن به سازه کف بند)، منجر به یک پدیده رسوبی مثبت در سمت راست سازه کف بند شده است. پس از استهلاك انرژی جریان توسط سازه و ته نشینی رسوبات در کناره راست، جریانی با غلظت رسوب کمتر به سمت سرریز سازه و همچنین دهانه آبرگیر (واقع در سمت چپ) هدایت می شود. این تحلیل با نتایج بازدیدهای میدانی نیز انطباق دارد و

شکل ۶- بازه‌بندی ریخت‌شناسی رودخانه حاجی عرب در بازه مورد مطالعه

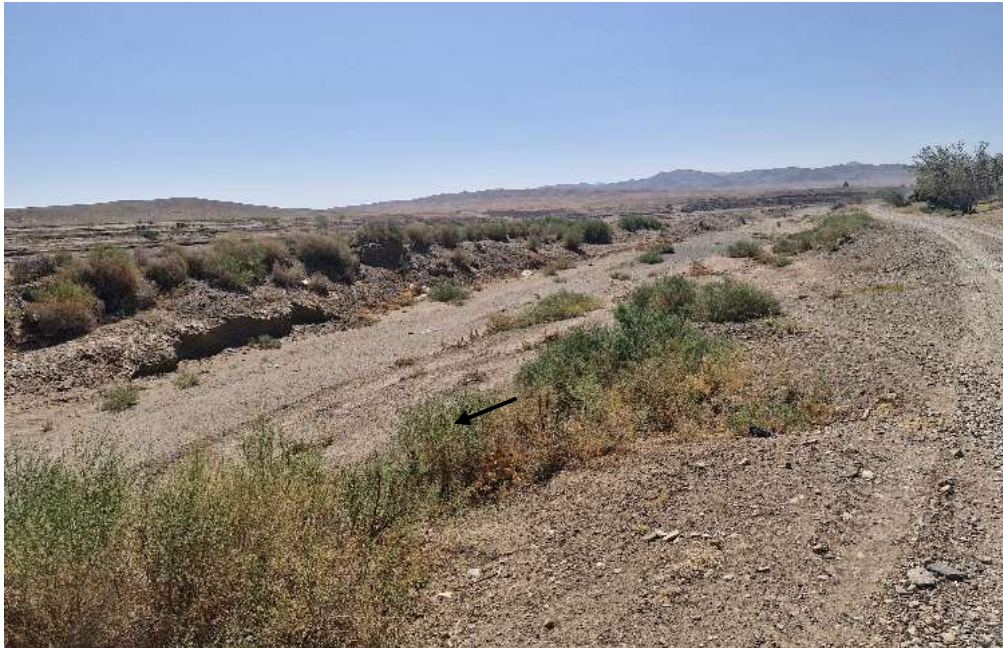
در طرح گسترش سیلاب چسکین، جهت انتقال آب از رودخانه حاجی‌عرب به عرصه پخش سیلاب، کانال خاکی دوزنقه‌ای شکل با عرض متغیر (۱۰ تا ۱۵ متر) و طول تقریبی ۷۵۰۰ متر احداث شده است (شکل ۱۵).

اختلاف تراز حدود ۵۰ متری میان ابتدا و انتهای کانال، منجر به ایجاد شیبی در حدود ۰/۷ درصد در مسیر شده است. به‌منظور کنترل این شیب و مدیریت انرژی جریان، ۹ سازه شیب‌شکن با ارتفاع ۲ تا ۳ متر و با مصالح بنایی (سنگ و ملات) به همراه حوضچه آرامش در فاصله ۱۷۰۰ متری از محل آگیری کانال آبرسان یا حدود ۷۰۰ متری پایین‌دست پل یا سازه زیرگذر جاده سگزآباد-رودک احداث شده است (شکل ۱۶). بررسی‌های میدانی نشان می‌دهد که اکثر این سازه‌ها و یا حوضچه آرامش آنها تخریب شده است (شکل ۱۷). اگرچه این آسیب‌ها در حال حاضر اختلال مستقیم در فرآیند آگیری یا انتقال جریان ایجاد نکرده‌اند، اما پیامدهای ثانویه مخربی به شرح زیر داشته‌اند:

شکل ۱۵- تصویری از کانال خاکی آبرسان سامانه پخش سیلاب چسکین

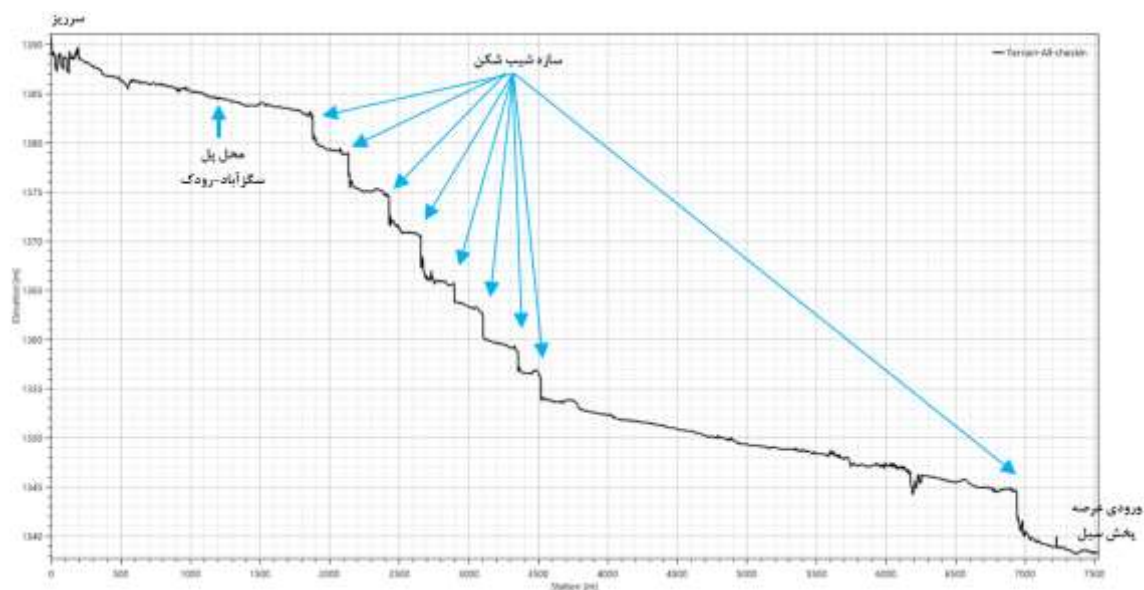
علاوه بر موارد فوق، احداث یک پل با ابعاد  $3 \times 5$  متر در فاصله یک کیلومتری از نقطه آگیری، موجب ایجاد «تنگ‌شدگی» در مقطع کانال شده است (شکل ۱۸). این عامل در کنار فرسایش بستر در پایین دست، تغییرات هیدرولیکی (پسزدگی جریان) در بالادست تا دهانه آگیری را به همراه داشته که ظرفیت آگیری کانال را کاهش داده است. عرض بستر کانال در حدود ۱۰ متر که در نتیجه احداث سازه پل، ۵۰ درصد کاهش یافته است. با توجه به شیب بستر کانال برابر  $0/001$ ، ضریب مانینگ بستر برابر  $0/035$  و ابعاد ۵ در ۳ متر سازه پل، ارزیابی هیدرولیکی با استفاده از رابطه تجربی مانینگ نشان می‌دهد که ظرفیت عملیاتی پل نسبت به ظرفیت طراحی کانال ( $30$  مترمکعب بر ثانیه)، با کاهشی قابل توجه به حدود ۱۶ مترمکعب بر ثانیه رسیده است.

شکل ۱۶- پروفیل طولی کانال آبرسان از ابتدای محل آگیری از رودخانه حاجی عرب تا ورودی به عرصه پخش

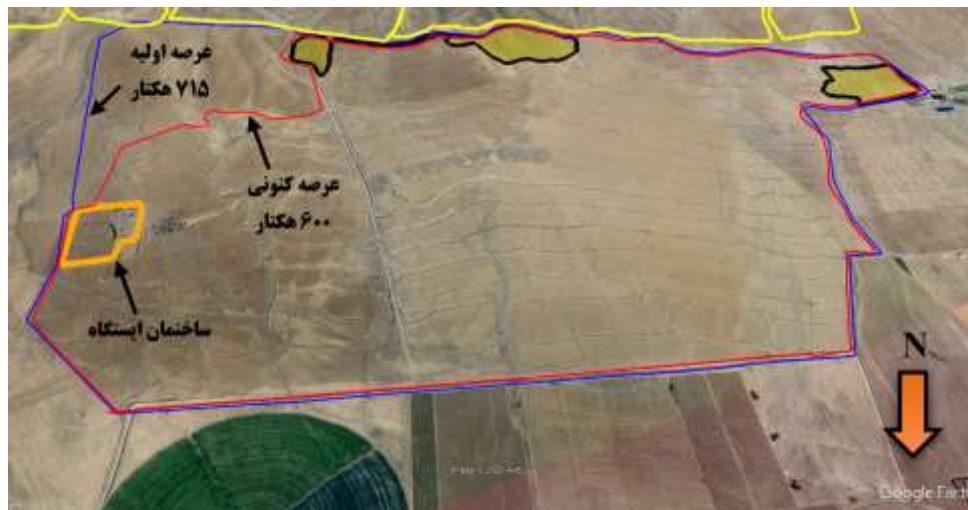
شکل ۱۹- مرز عرصه موجود (رنگ قرمز) و مرز اولیه (رنگ آبی) عرصه پخش سیل چسکین

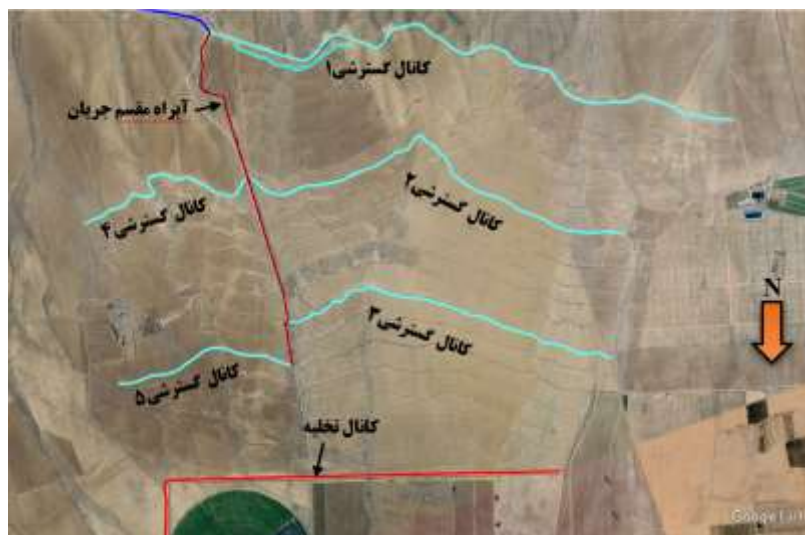
بخش غربی از طریق پنج کانال گسترشی منتقل می‌کند (شکل ۲۱). جریان از طریق دروازه تعبیه‌شده بر روی خاکریزها در کل عرصه پخش می‌شوند. جریان اضافی منتقل شده به انتهای عرصه از طریق یک کانال تخلیه به محدوده روستای ابراهیم‌آباد منتقل می‌شود.

شکل ۲۱- آبراه طبیعی (مقسم)، کانال گسترشی و کانال تخلیه جریان
