**تهیه نقشه جانمایی سازه‌ها، عملیات  
اجرائی و برآورد میزان تخریب در  
ایستگاه پخش سیلاب تاسران کبودراهنگ**

شماره ثبت: ۵۸۵۱۱

علی اصغر فرهادی، هادی نظری پویا، قاسم اسدیان

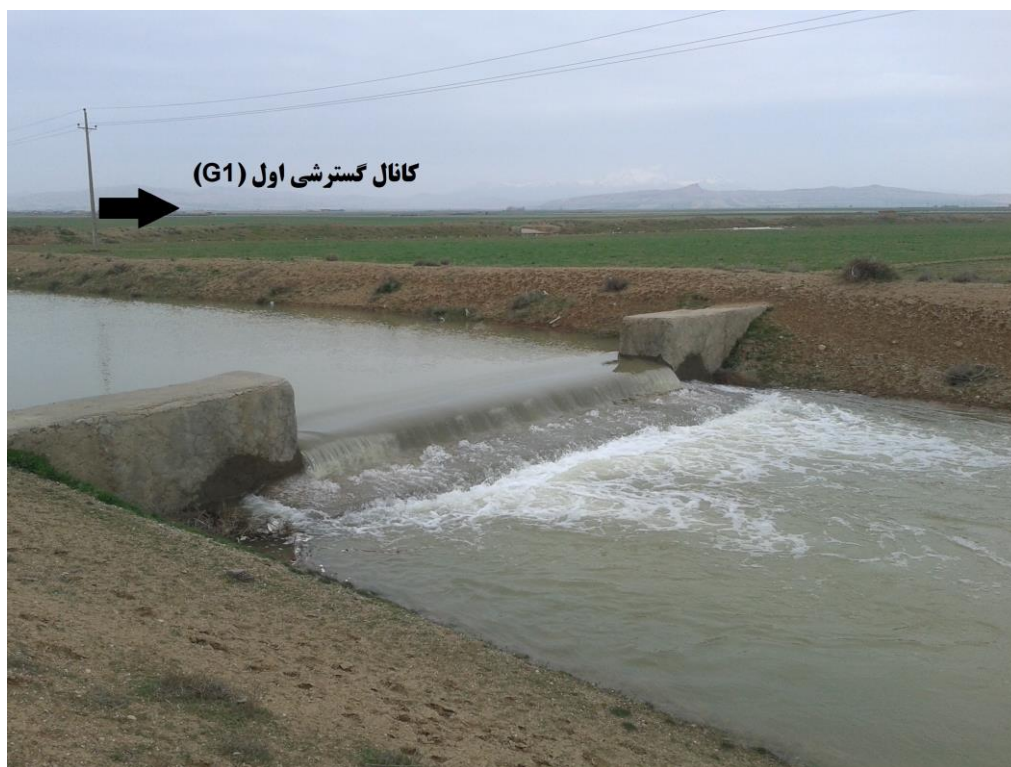
سنگ چین حفاظتی توری سنگی به طول ۱/۵ متر وجود دارد (اسدیان و همکاران، ۱۳۷۵). طبق گزارش فرهادی و همکاران (۱۳۸۴)، مخزن تقریباً از رسوب پر شده و با وجود طراحی، حوضچه آرامش در مرحله اجرا حذف شده است. در این سازه تخریب خاصی مشاهده نمی شود. ابعاد و نمای این سازه در شکل های ۱۰ و ۱۱ دیده می شود.

شکل ۱۰- نمای بند انحرافی اول (G1) از جنوب به شمال (فرهادی، ۱۳۹۸)

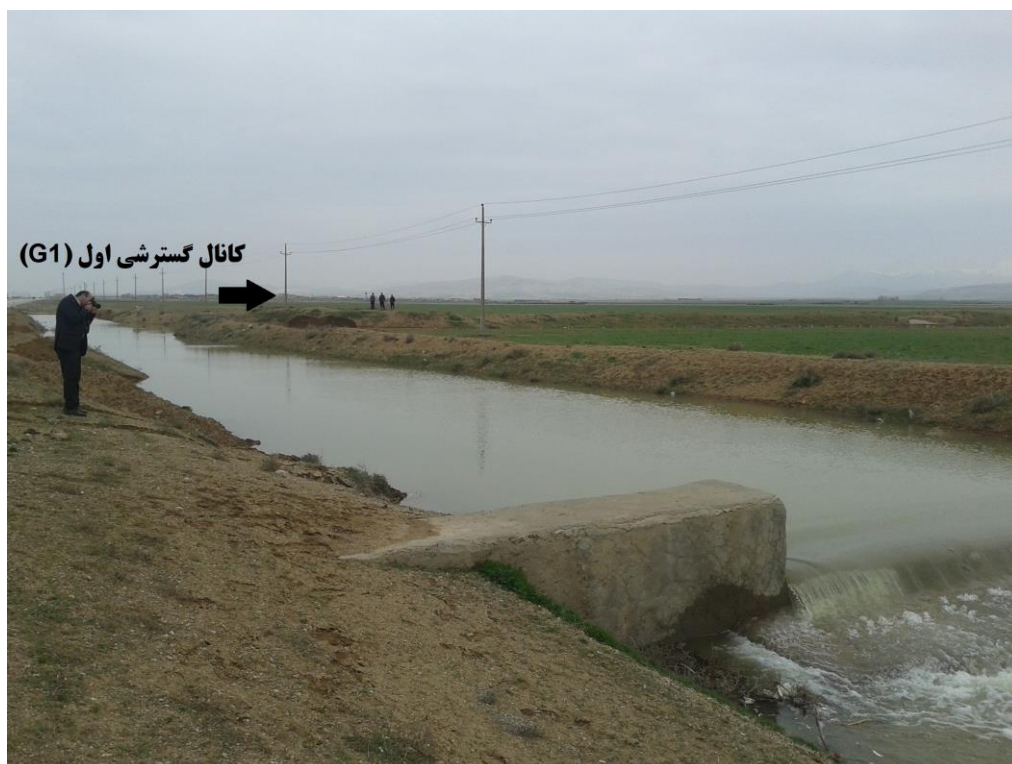
شکل ۱۱- نمای بند انحرافی اول (G1) از جنوب به شمال (فرهادی، ۱۳۹۸)

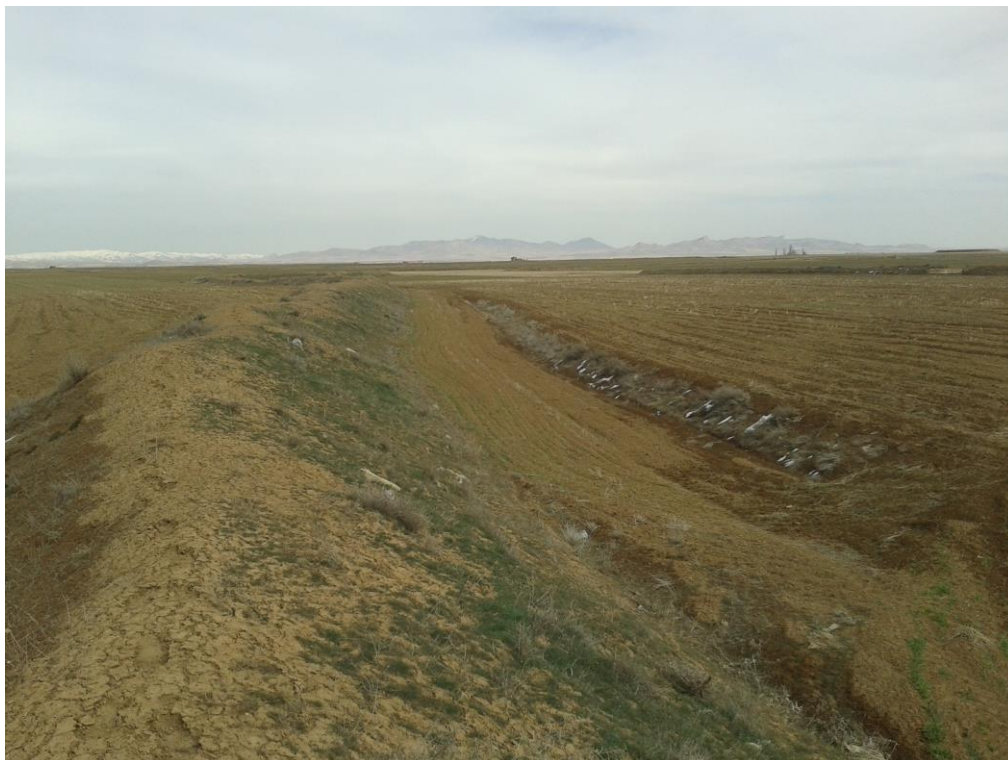
شکل ۱۷- بقایای بستر اولیه کانال گسترشی دوم G2 (فرهادی، ۱۳۹۷)

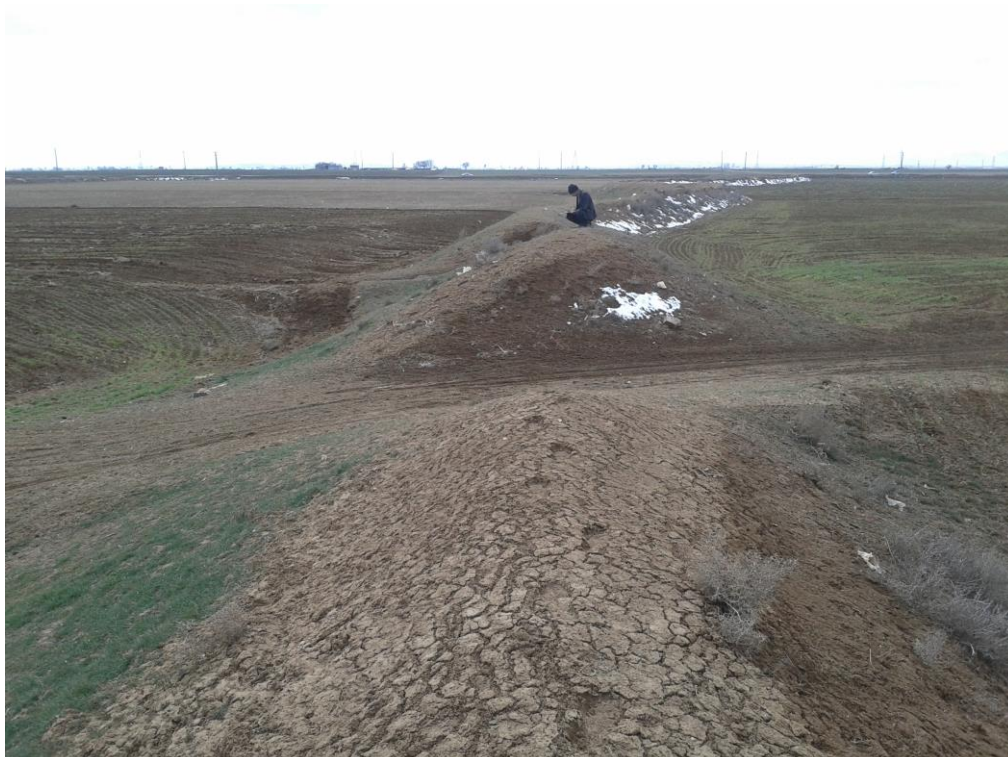
شکل ۱۸- تخریب جزئی خاکریز کانال گسترشی دوم G2 (فرهادی، ۱۳۹۷)

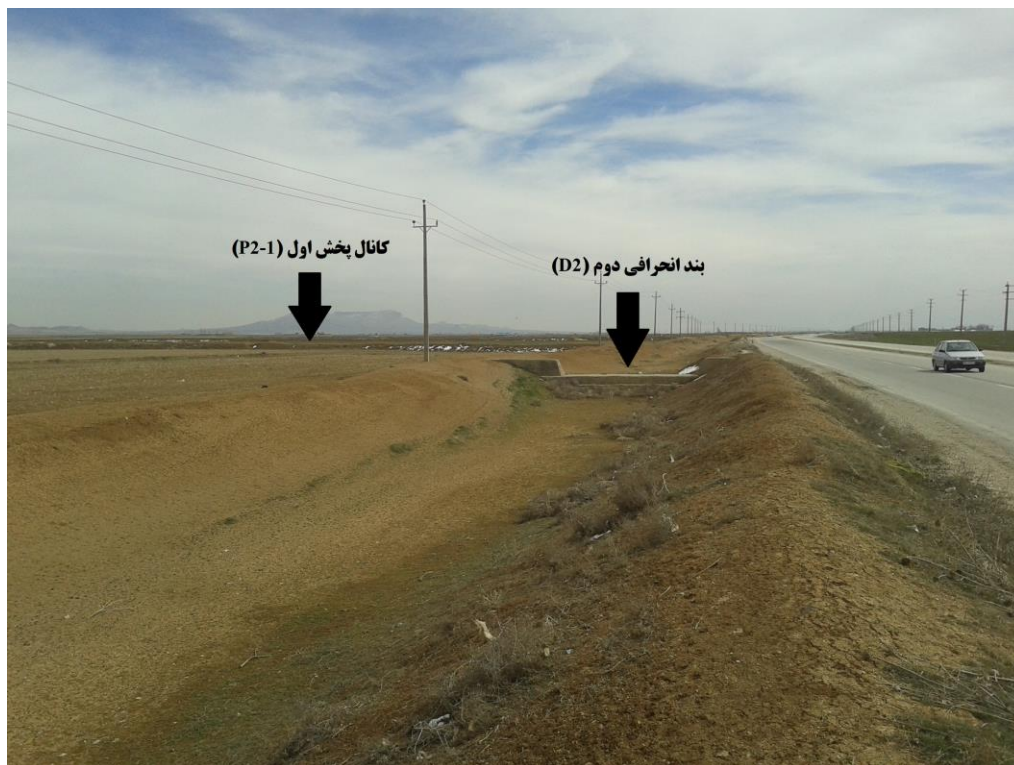
شکل ۲۰- نمای بند انحرافی دوم (D2) از شمال به جنوب (فرهادی، ۱۳۹۷)

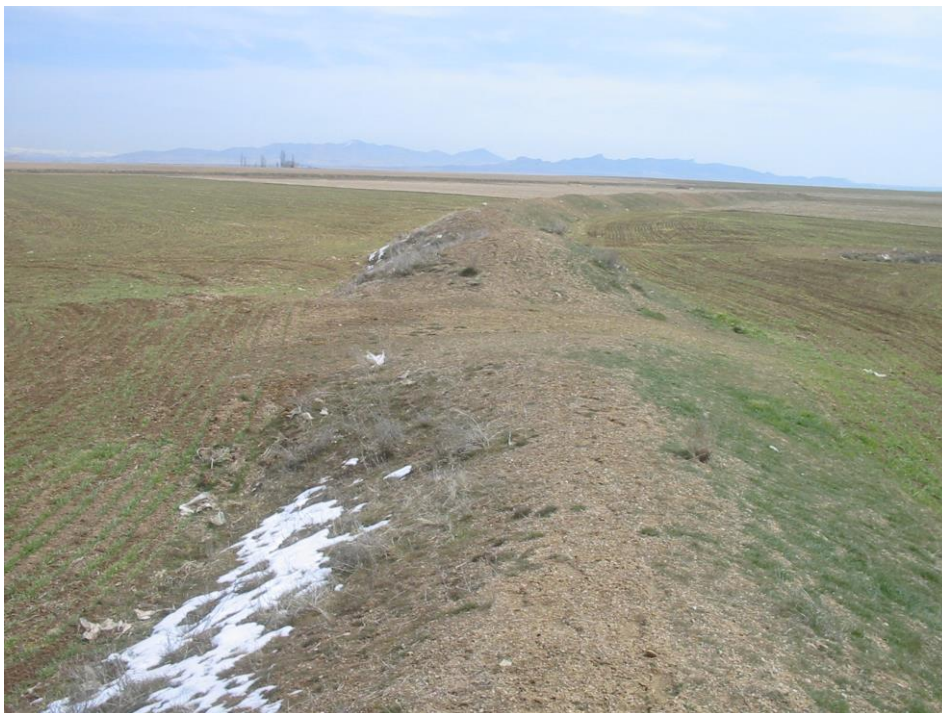
شکل ۳۷- تخریب جزئی کانال گسترشی سوم G3 (فرهادی، ۱۳۹۷)

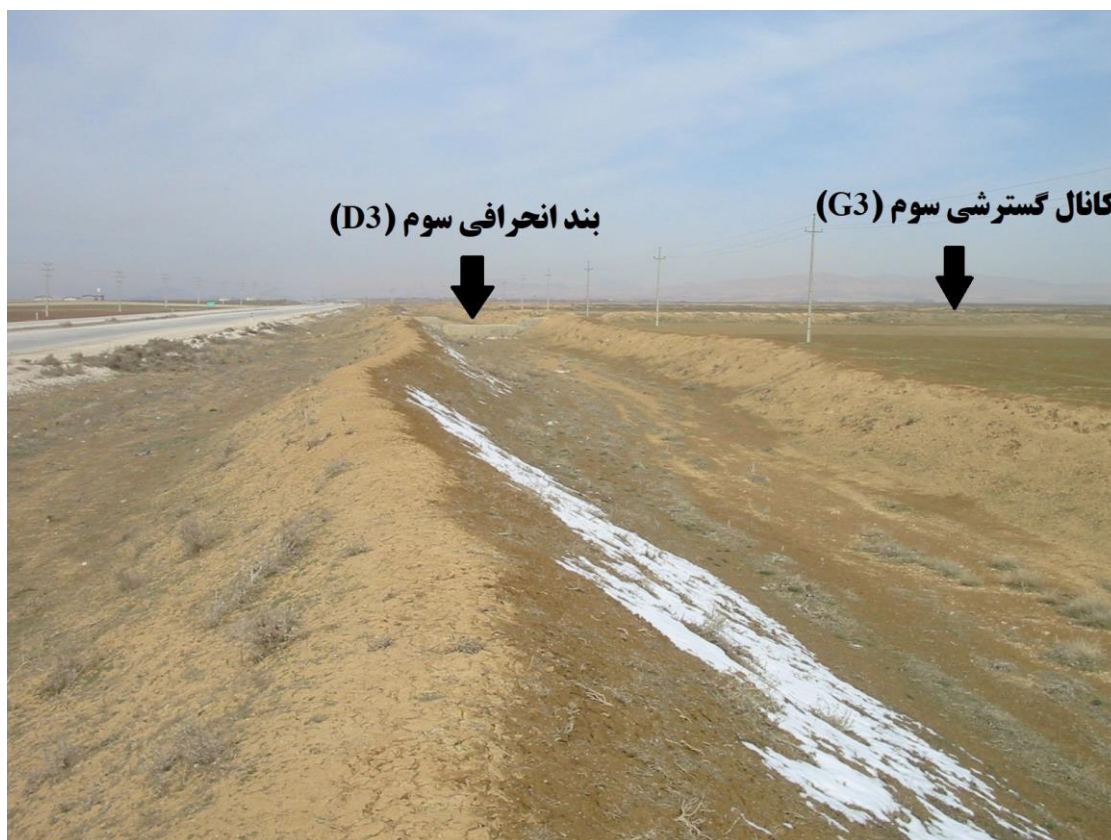
این بند برای انحراف بخش دیگری از سیلاب رودخانه به داخل کانال گسترشی سوم و حدود ۵۰ متر پائین‌تر از محل تلاقی آن با رودخانه به صورت توری‌سنگی با روکش بتنی و حوضچه آرامش ساده با آستانه انتهایی احداث شده است (اسدیان و همکاران، ۱۳۷۵). طبق گزارش فرهادی و همکاران (۱۳۸۴)، سازه به‌طور کلی سالم و بدون تخریب است و فقط بخشی از سنگ‌های کف حوضچه به صورت دستی برداشته شده و قسمتی از پوشش کف، تخریب گشته است. رسوب تا ۲۰ سانتیمتری پله اول این بند رسیده و نیز قسمتی از دیواره و خاکریز تخریب شده و کلاً تخریب حدود ۱۰ مترمکعب سنگ‌چین و ۱۰ مترمکعب خاکریز است. موقعیت این بند انحرافی در شکل‌های ۴۱ و ۴۲ نشان داده شده است. وضعیت کانال و میزان خسارات موجود در حال حاضر (پیمایش میدانی اسفندماه ۱۳۹۷) در قالب جدول ۴ ارائه شده است.

شکل ۴۱- نمای بند انحرافی سوم (D3) از جنوب به شمال (فرهادی، ۱۳۹۷)

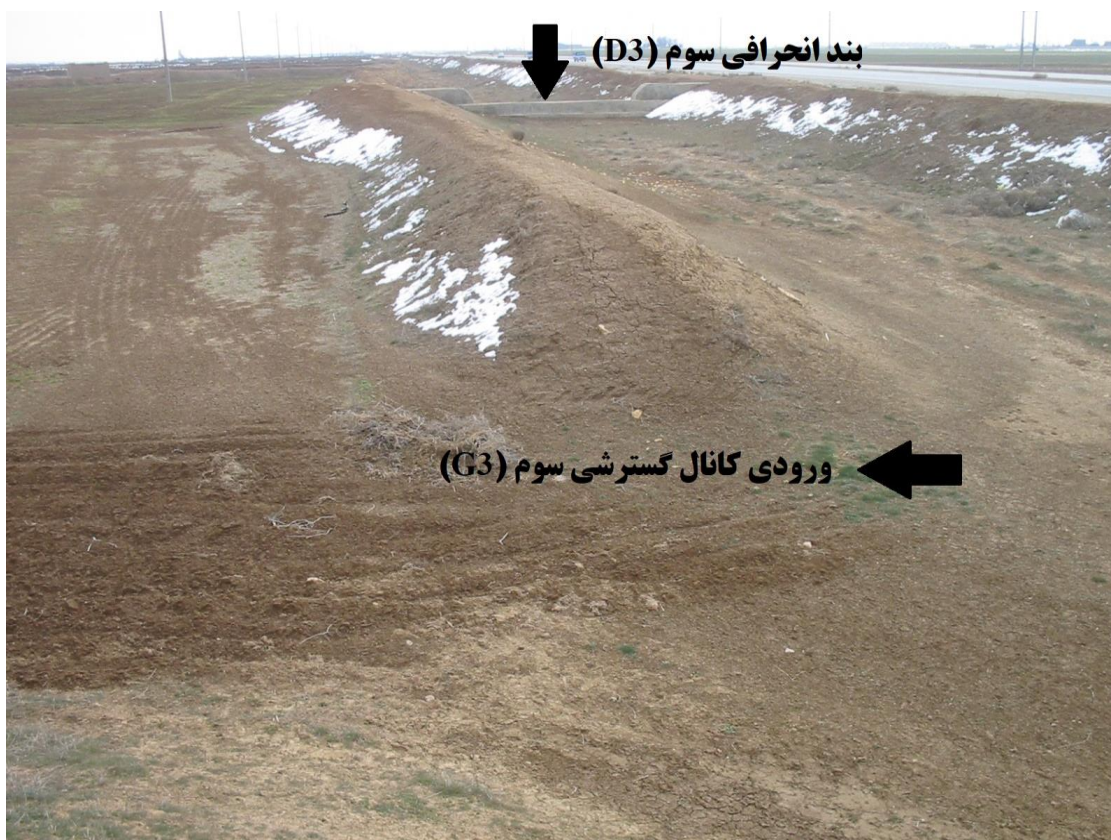
شکل ۴۲- نمای بند انحرافی سوم (D3) از شمال به جنوب (فرهادی، ۱۳۹۷)

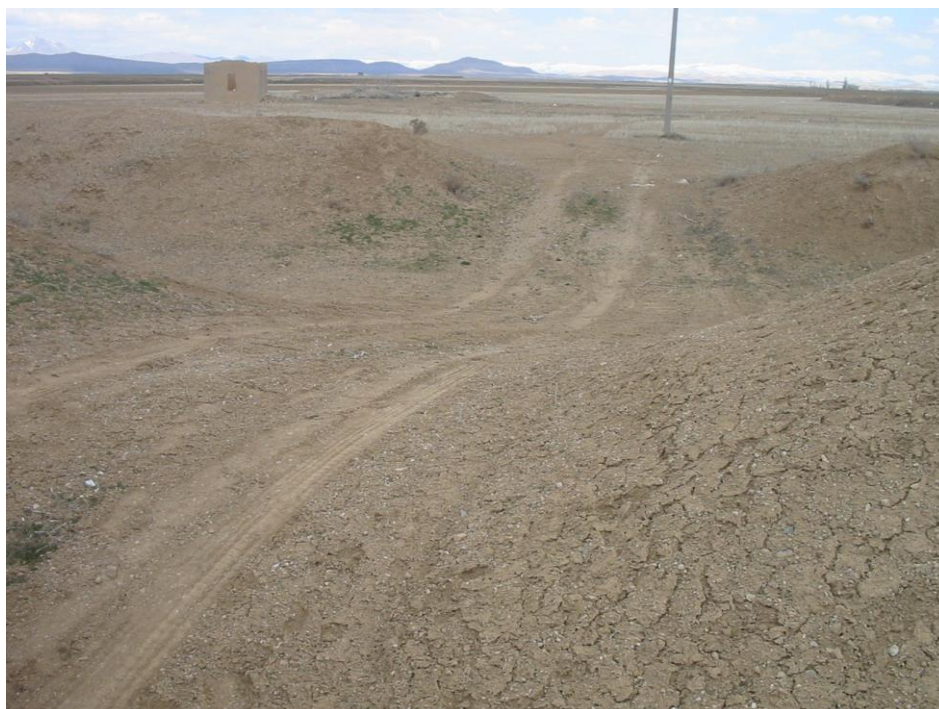
**شکل ۵۲-** تخریب جزئی دیواره کانال اصلی در محل جدا شدن کانال پخش دوم P3-2 از کانال گسترشی سوم G3 (فرهادی، ۱۳۹۷)

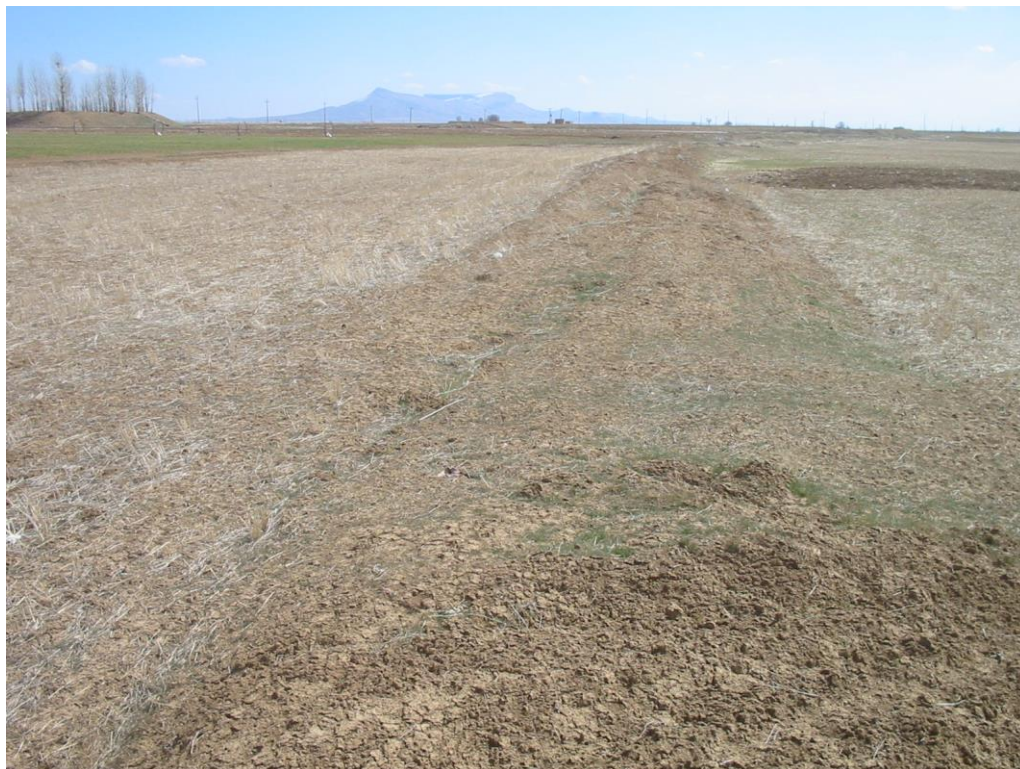
**شکل ۵۷-** تخریب کلی کانال پخش دوم P3-3 از کانال گسترشی سوم G3 (فرهادی، ۱۳۹۷)

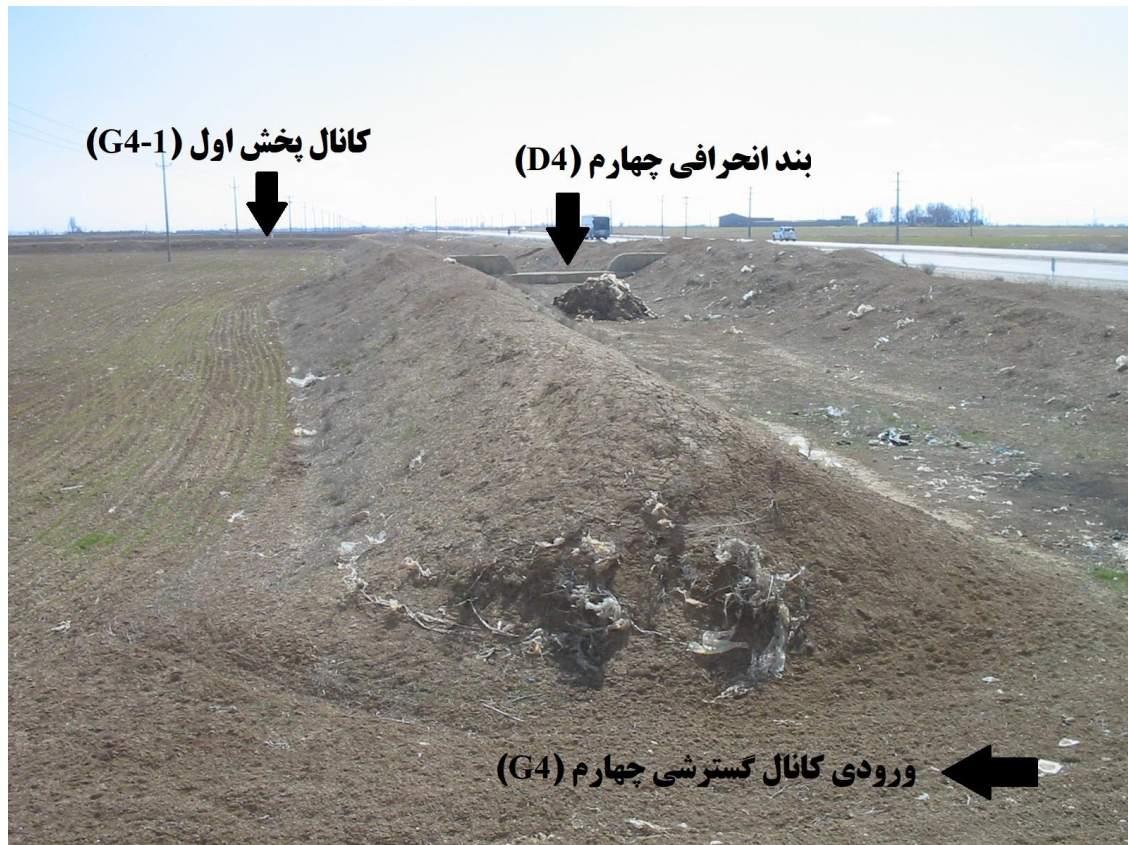
شکل ۶۳- نمای بند انحرافی چهارم (D4) از شمال به جنوب (فرهادی، ۱۳۹۷)

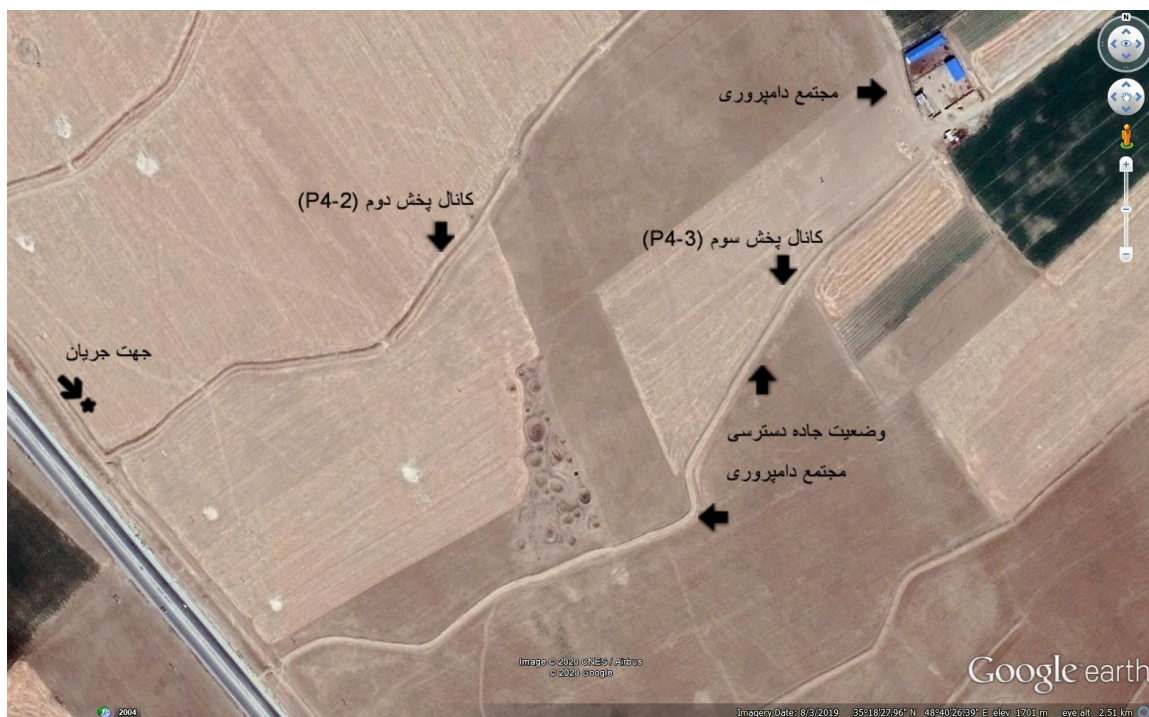
شکل ۷۱- وضعیت جاده‌های دسترسی در کانال پخش سوم P4-3 (تصویر ماهواره‌ای Google - 08/03/2019)

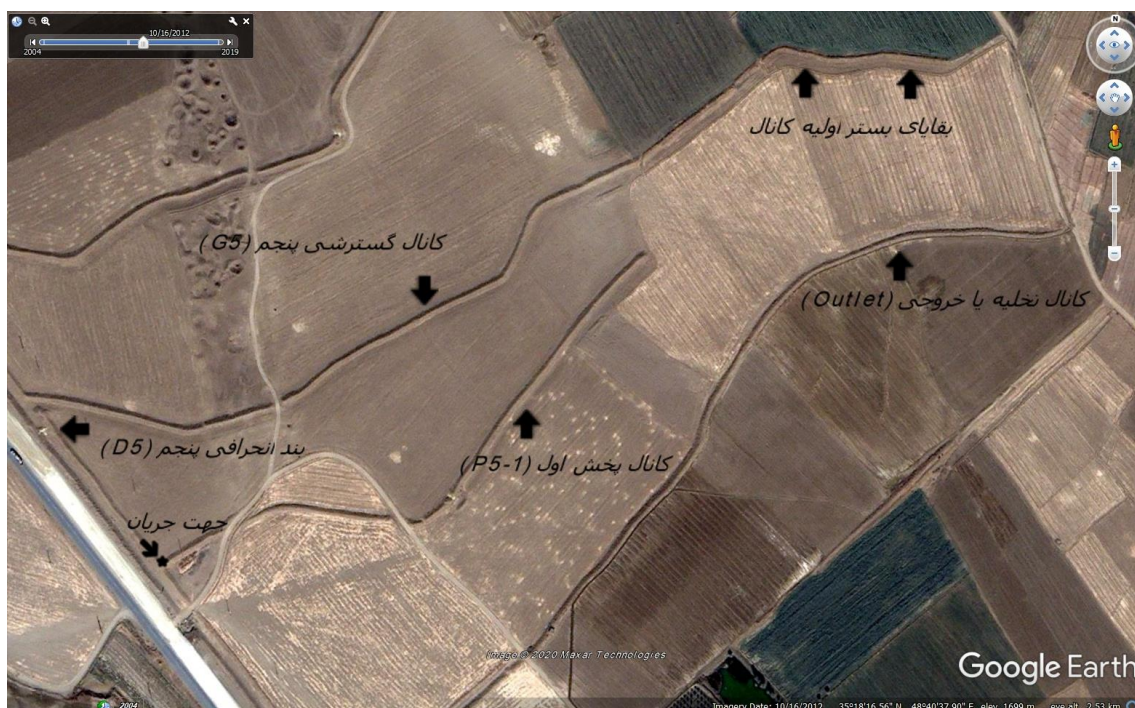
شکل ۷۶- کانال گسترشی پنجم همراه با کانال‌های پخش زیرمجموعه (تصویر ماهواره‌ای Google-  
(1/25/2004

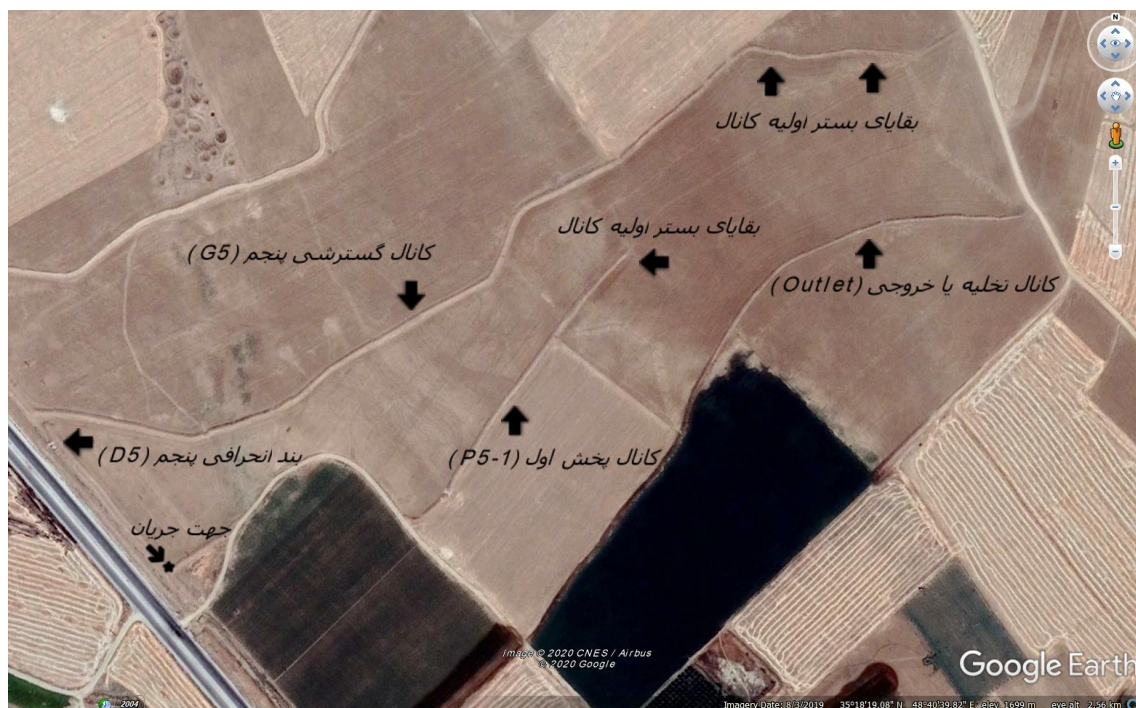
شکل ۷۷- کانال گسترشی پنجم همراه با کانال‌های پخش زیرمجموعه (تصویر ماهواره‌ای Google-  
(10/16/2012

جدول ۶- میزان تخریب در کانال گسترشی پنجم و کانال‌های پخش زیرمجموعه آن

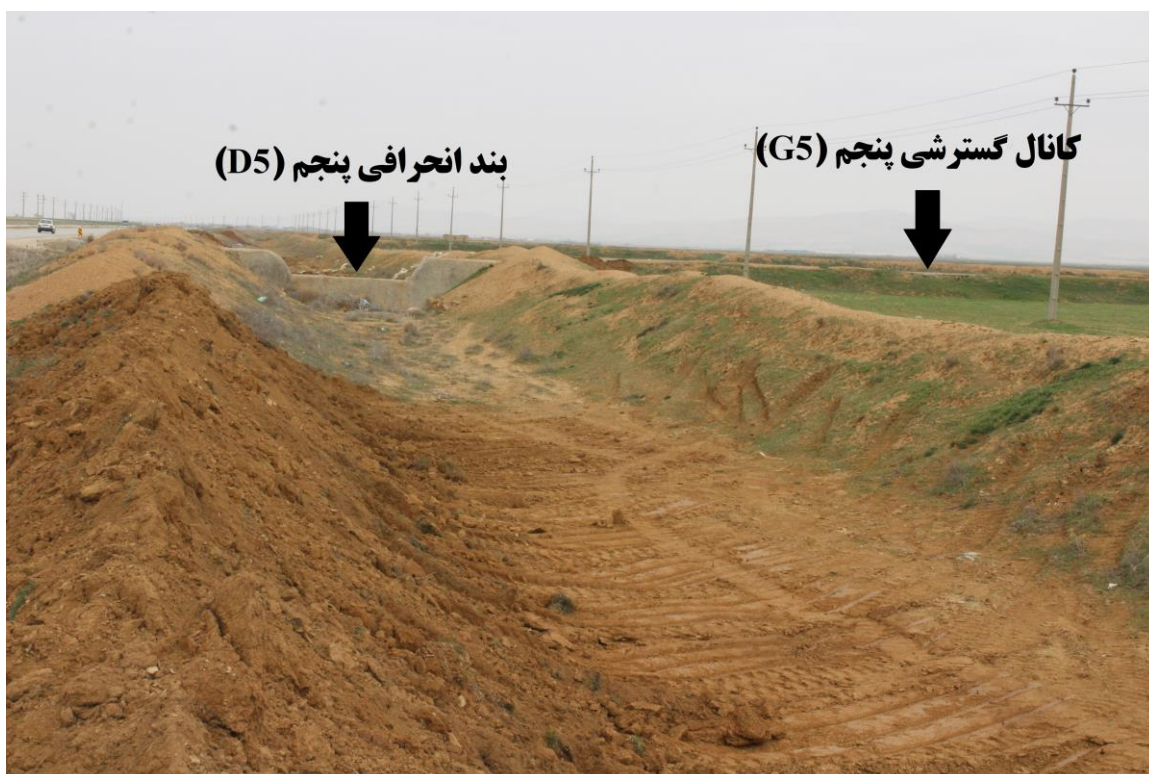
این بند انحرافی از نوع توری‌سنگی با روکش بتنی و حوضچه آرامش ساده با آستانه انتهایی و دیواره‌های به ارتفاع ۰/۵ متر می‌باشد (اسدیان و همکاران، ۱۳۷۵). طبق گزارش فرهادی و همکاران (۱۳۸۴)، پشت این بند تا ارتفاع ۰/۵ تا ۱ متر از رسوب پر شده و بخشی از کف و دیواره‌های حوضچه آرامش به صورت دستی تخریب شده است. چنانچه روکش بتنی روی دیواره‌ها نیز به طور کامل به اجرا درآید، امکان چنین تخریب‌هایی از بین می‌رود. کل تخریب حدود ۱۰ مترمکعب سنگ‌چین می‌باشد. موقعیت این بند انحرافی در شکل ۷۹ قابل مشاهده است. وضعیت کانال و میزان خسارات موجود در حال حاضر (پیمایش میدانی اسفندماه ۱۳۹۷) در قالب جدول ۶ ارائه شده است.

شکل ۷۹- نمای بند انحرافی پنجم (G5) از جنوب به شمال (فرهادی، ۱۳۹۸)

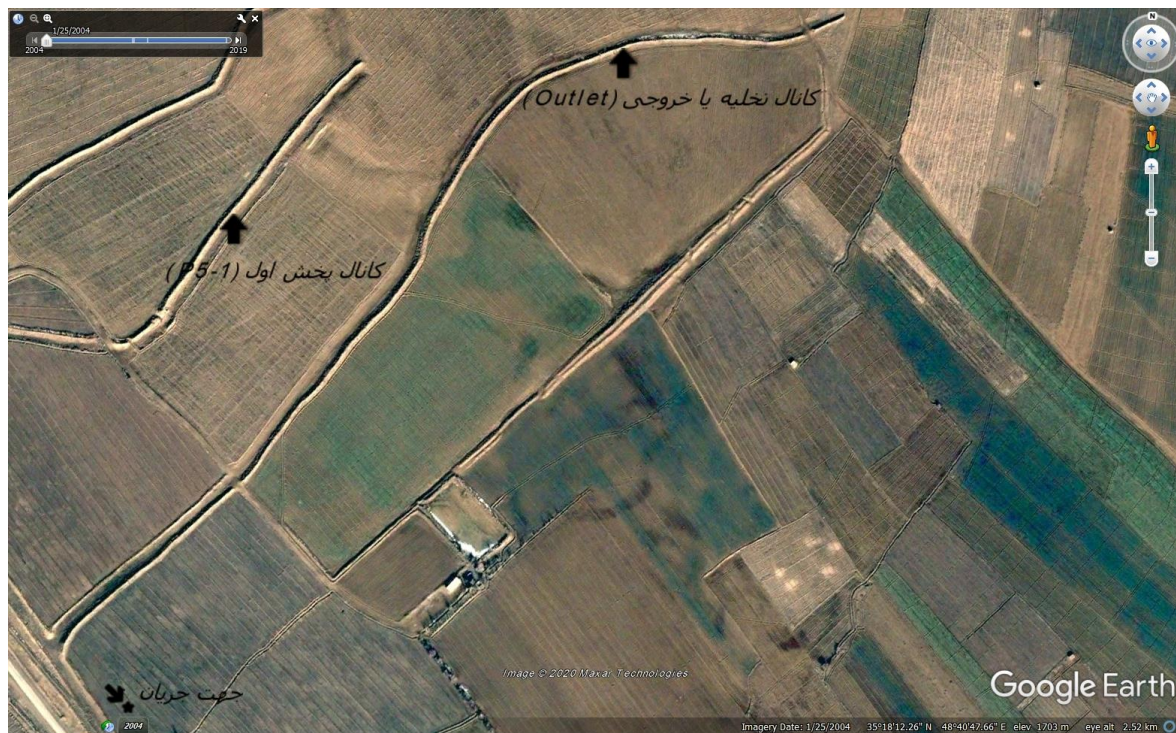
شکل ۸۳ - کانال تخلیه یا خروجی (Outlet) (تصویر ماهواره‌ای Google - 1/25/2004)

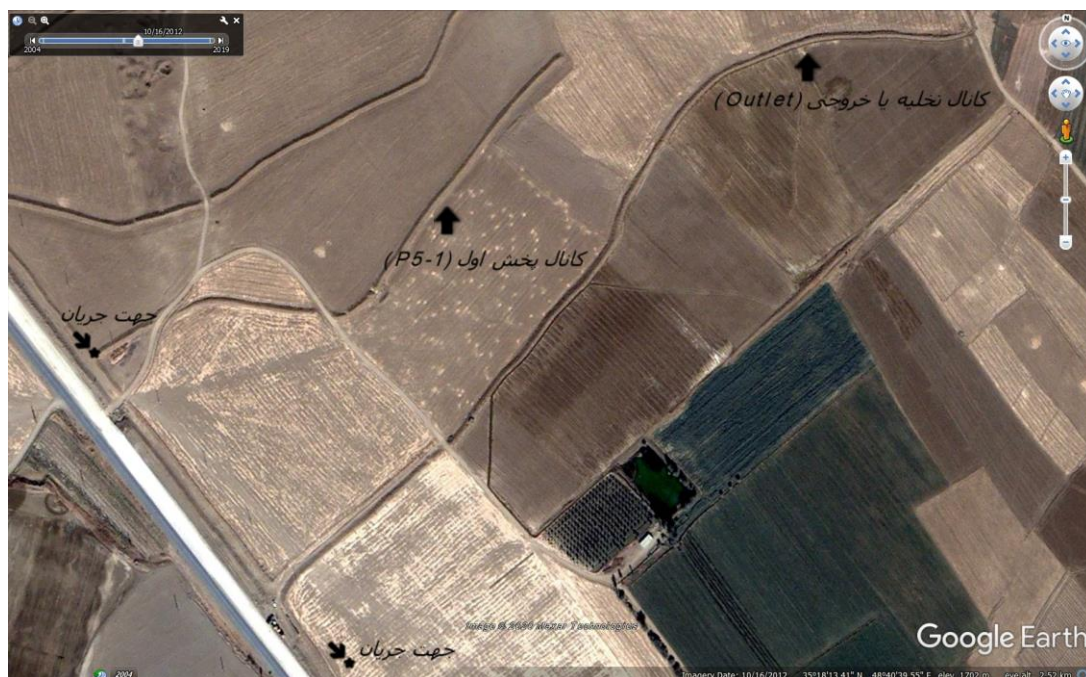
شکل ۸۴ - کانال تخلیه یا خروجی (Outlet) (تصویر ماهواره‌ای Google - 10/16/2012)

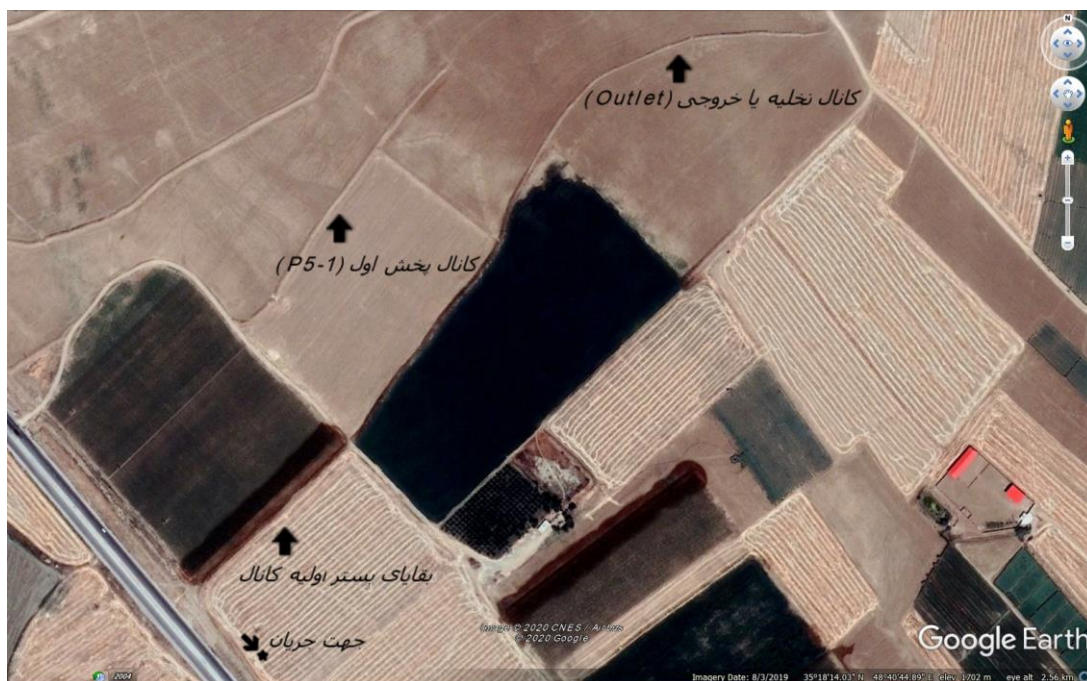
این کانال به طول ۸۷۰ متر با شیب عکس تمامی کانال‌ها، عرض کف پنج متر، ارتفاع دیواره دو و یک متری به ترتیب در پائین و بالادست، وظیفه جمع‌آوری مازاد آب منحرف‌شده به وسیله بند انحرافی پنجم و بازگرداندن آن به داخل مجرای رودخانه اصلی را برعهده دارد (اسدیان و همکاران، ۱۳۷۵). طبق گزارش فرهادی و همکاران (۱۳۸۴)، در طول این کانال یک مورد تخریب در اثر عبور کانال آبرسان مزارع به طول سه و عمق دو متر و یک مورد تخریب برای عبور جاده دسترسی به صورت آب‌نما به طول پنج و عمق ۱/۵ متر جمعاً به حجم ۲۵ مترمکعب وجود دارد. در ادامه مسیر رودخانه اصلی و ساماندهی مجرای آن تا روستای اورقین نیز چند مورد تخریب برای عبور جاده به حجم تقریبی ۵۰ مترمکعب دیده می‌شود. موقعیت این کانال در شکل‌های ۸۳ تا ۸۵ نشان داده شده است. وضعیت کانال و میزان خسارات موجود در حال حاضر (پیمایش میدانی اسفندماه ۱۳۹۷) در قالب جدول ۷ ارائه شده است.

شکل ۸۵- کانال تخلیه یا خروجی (Outlet) (تصویر ماهواره‌ای Google-8/3/2019)
